船舶事故調査報告書

事故種類	同乗者死亡
発生日時	令和6年11月7日 07時30分頃
発生場所	鹿児島県鹿児島市桜島港（園山地区） 竹山三等三角点から真方位016° 290m付近 （概位 北緯31° 36.9′ 東経130° 42.1′）
事故の概要	ミニボート（船名なし）は、出航中に浸水し、同乗者が落水して溺死した。
事故調査の経過	令和6年12月4日、本事故の調査を担当する主管調査官（門司事務所）ほか1人の地方事故調査官を指名した。 原因関係者から意見聴取を行った。
事実情報 船種船名、総トン数 船舶番号、船舶所有者等 L×B×D、船質 機関、出力、進水等	ミニボート（船名なし）、総トン数なし 船舶番号なし、個人所有 約2.45m×約1.20m×約0.40m、ポリエチレン ガソリン機関（船外機）、1.47kW、進水年月不詳
乗組員等に関する情報	操縦者 81歳 操縦免許 なし 同乗者 81歳 操縦免許 なし
死傷者等	死亡 1人（同乗者）
損傷	なし
気象・海象	気象：天気 晴れ、風向 東、風力 2、視界 良好 海象：海上 平穏、潮汐 上げ潮の中央期、水温 約24℃（鹿児島港）
事故の経過	操縦者及び同乗者は、操縦者所有の自家用車（軽トラック）に本船を積載し、令和6年11月7日06時00分頃、操縦者が運転して桜島港（園山地区）の岸壁（以下「園山岸壁」という。）に到着した。 （図1参照）

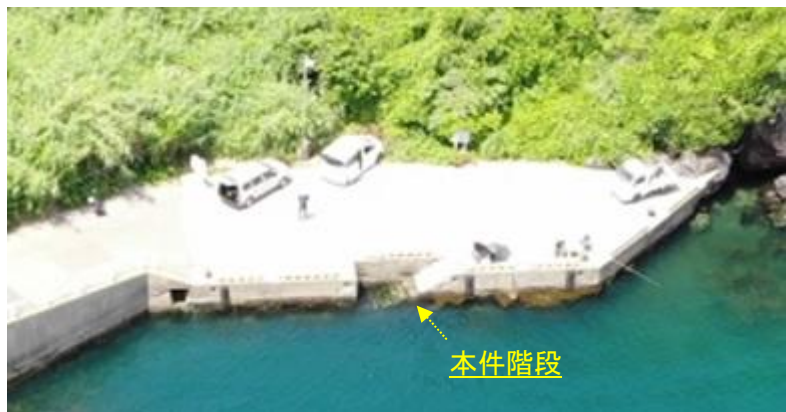
写真1 園山岸壁（鹿児島市河川港湾課 提供）

操縦者及び同乗者は、本船を二人で抱えて園山岸壁の階段（以下「本件階段」という。）を降り、本件階段途中の海面に本船を浮かべて係留した。（写真1、2参照）
