船舶事故調査報告書

令和7年12月17日
運輸安全委員会（海事専門部会）議決

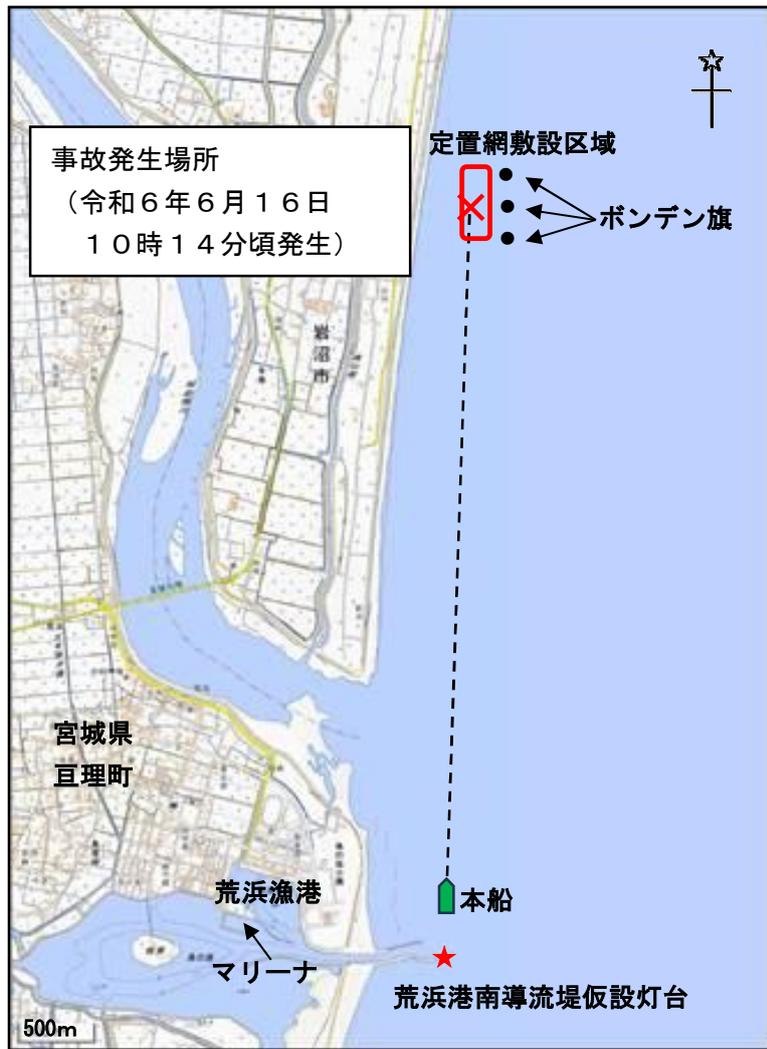
図1 事故発生経過概略図

事故種類	乗揚（定置網）
発生日時	令和6年6月16日 10時14分頃
発生場所	宮城県 ^{わたり} 亶理町荒浜漁港北方沖 荒浜港南導流堤仮設灯台から真方位005° 2.5海里付近 （概位 北緯38° 04.6′ 東経140° 55.9′）
事故の概要	プレジャーボート ^{いっばつごうかく} 一発合格くん〔I〕 ^{ワン} は、航行中、定置網に乗り揚げた。
事故調査の経過	令和6年7月4日、主管調査官（仙台事務所）を指名 原因関係者から意見聴取手続実施済
事実情報	
船種船名、総トン数	プレジャーボート 一発合格くん〔I〕、5トン未満（長さ4.59m）
船舶番号、船舶所有者等	235-28766宮城、個人所有
乗組員等に関する情報	船長、一級小型・特殊・特定
負傷者	なし
損傷	本船 プロペラ翼に欠損、プロペラ軸に曲損 定置網 垣網及び垣網のロープに切損
気象・海象	気象：天気 晴れ、風向 東、風力 2、視界 良好 海象：波高 約0.5m
事故の経過	<p>本船は、船長が1人で乗り組み、同乗者1人を乗せ、宮城県名取市^{ゆりあげ}閑上漁港において船体の整備を行う目的で、亶理町荒浜漁港内のマリーナを出航した。</p> <p>船長は、操舵室の右舷側にある操縦席の椅子に座り、目視による見張りを行うとともに、GPSプロッターを作動させ、本船を約5ノットの対地速力で手動操舵により北進させていた。</p> <p>船長は、右舷船首方約800mに竹竿^{さお}の先端に黒色の旗を掲げたボンデン旗（浮玉に竿、旗等を取り付けた浮標）が南北方向に設置されているのを視認した。</p> <p>船長は、ボンデン旗が何を意図するのか分からないまま、同じ針路及び速力を保持していたところ、突然プロペラに衝撃を感じた。</p> <p>船長は、すぐに主機のクラッチを中立にして周囲を確認したところ、本船が荒浜漁港北方沖の小型定置網（以下「本件定置網」という。）に乗り揚げたことに気付いた。</p> <p>（図1 参照）</p>

(海上保安庁ウェブサイトの「海洋状況表示システム」^{*1}を利用)
