船舶事故調査報告書

令和7年12月17日
運輸安全委員会（海事専門部会）議決

| 事故種類 | 乗揚（定置網） |
| 事故の概要 | プレジャーボートHappinessは、航行中、定置網に乗り揚げた。 |

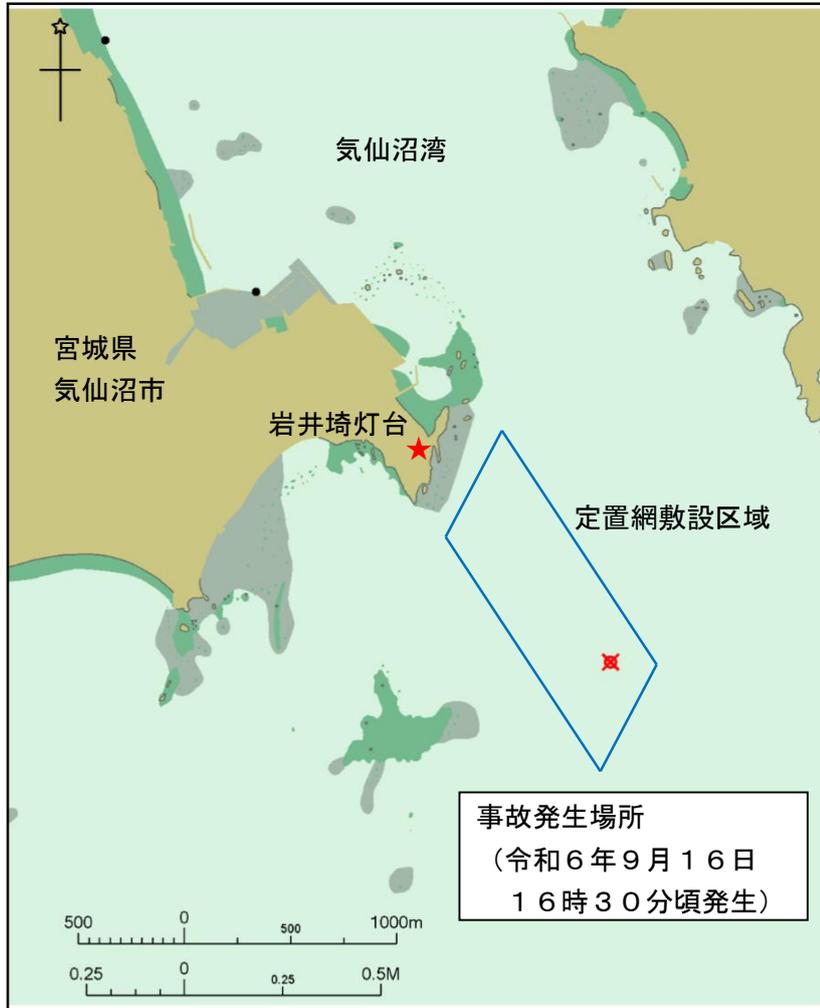
付図1 事故発生場所概略図

| 発生場所 | 宮城県気仙沼市気仙沼湾南方沖 岩井埼灯台から真方位135° 1,200m付近 (概位 北緯38°49.2′ 東経141°36.8′) |
| 事故の経過 | 本船は、船長が1人で乗り組み、気仙沼湾南方沖を航行中、定置網の縁（外側）に付属するロープに乗り揚げた。 船長は、携帯電話で海上保安庁に本事故の発生を通報し、来援した海上保安庁の巡視艇及び航空機により救助され、本船は巡視艇により気仙沼港へえい航された。 船長は気仙沼湾南方沖に設置された定置網の詳細な敷設状況を知らなかった。 (付図1 事故発生場所概略図 参照) |

| 再発防止策 | 今後の同種事故等の再発防止に役立つ事項として、次のことが考えられる。 ・船長は、定置網が設置されている海域を航行する際、航行予定海域の定置網の敷設情報について、海上保安庁ウェブサイト（海洋 |

状況表示システム) や現地の漁業協同組合で確認するなどして事前に把握しておくとともに、定置網付近を航行中は見張りを厳重に行うこと。
