船舶事故調査報告書

令和8年2月25日

運輸安全委員会（海事専門部会）議決

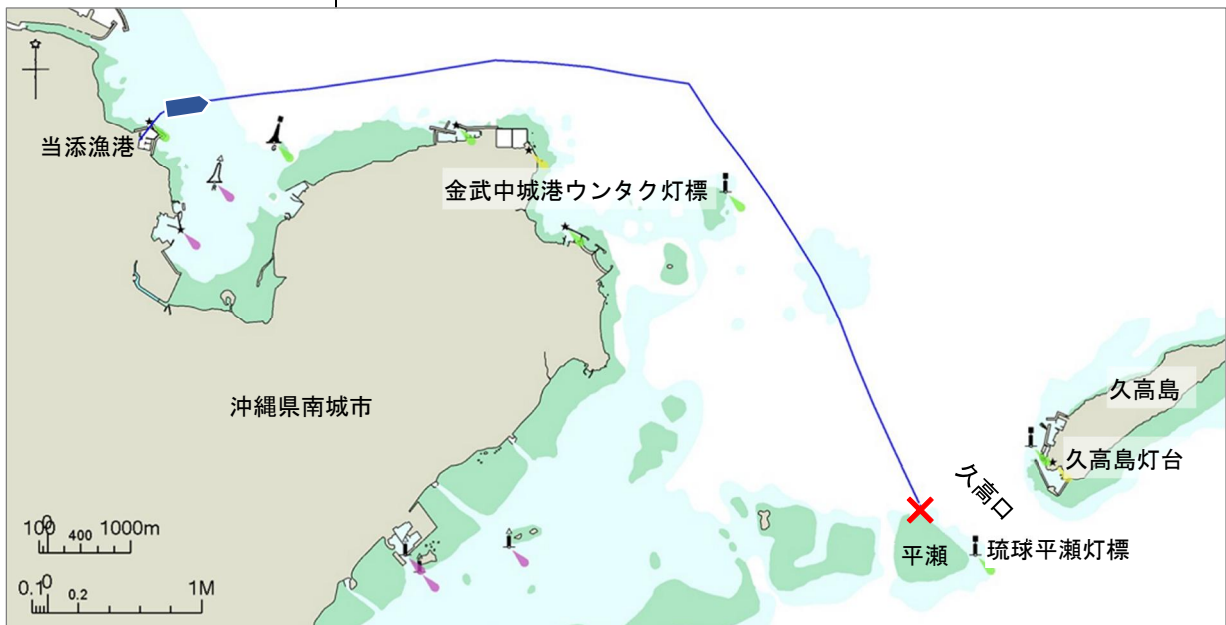
図1 航行経路図

船長は、右転後、東からの風を受けて本船の進路が徐々に西寄りになった可能性があると述べた。

(図1 参照)

本船は、久高島に向け、自動操舵で南南東進中、船長が、操舵室を無人にして機関室に向かい、見張りを行わなかったことから、本船が東からの風を受けて徐々に西寄りの進路となっていることに気付かず、平瀬に乗り揚げたものと考えられる。

<p>も大丈夫と思ったことから、操舵室を無人にして機関室に向かったものと考えられる。</p> <p>船長が、目視のみでなく、GPSプロッターで本船の航行状況を確認していれば、本船が東からの風を受けて徐々に西寄りに進路を変えている状況に気付いた可能性があると考えられる。</p>
<b>原因</b>	<p>本事故は、本船が、久高口に向け、自動操舵で南南東進中、船長が、操舵室を無人にして機関室に向かい、見張りを行わなかったため、本船が東からの風を受けて徐々に西寄りの進路となっていることに気付かず、平瀬に乗り揚げたものと考えられる。</p>
<b>再発防止策</b>	<p>今後の同種事故等の再発防止及び被害の軽減に役立つ事項として、次のことが考えられる。</p> <ul style="list-style-type: none"> <li>・ 1人乗りの小型船舶の船長は、航行中に操舵室を離れないこと。</li> <li>また、機関の運転状況を確認する場合は、広く安全な海域で自船を停止させた後に実施すること。</li> <li>・ 船長は、目視のみに頼らず、GPSプロッターを活用して自船の進路や船位を適切に把握すること。</li> <li>・ 船長は、船舶事故が発生した場合、適切な助言や支援を受けられるよう、速やかに海上保安庁に通報すること。</li> </ul>
