2.15 事実を認定するための試験及び研究

2.15.1 機体後部の損壊に関する調査

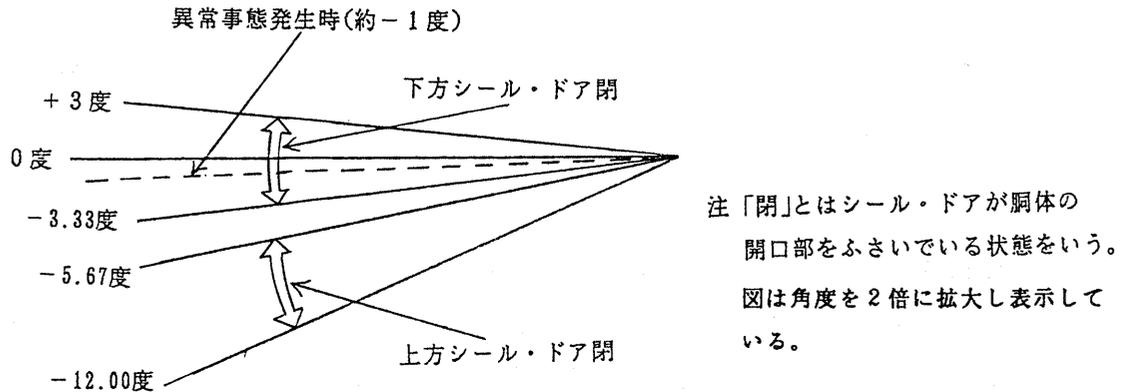
図-10 シール・ドアと水平安定板の作動角の関係

- (4) シール・ドアの位置と水平安定板の作動角度の関係を図-10に示す。

同機が相模湾上空を飛行中、異常音発生時の水平安定板の位置は、約-1度と推定されるので、図-10及び図-11より下方のシール・ドアが立ち上って下方のスライディング・ブレード・シールとともに胴体下方の開口部をふさいでいたものと推定される。

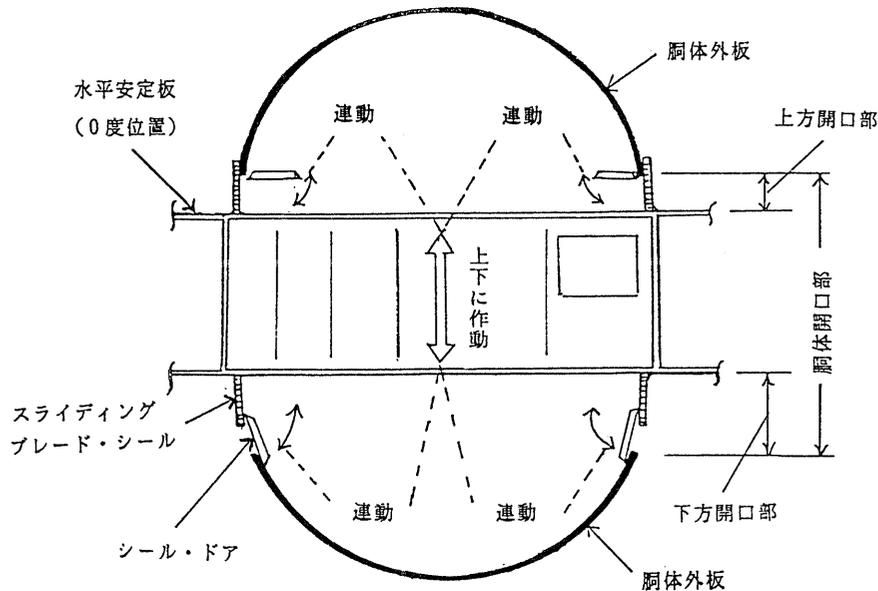
図-11 ボディ・シールの機能略図

2.16.6 水平安定板ボディ・シール・ドア・アセンブリに関する調査(図-11参照)

- (5) 前記の状態のとき、胴体の開口部は下方開口部の方が上方開口部より面積が広く、また内圧に対しても下方のスライディング・ブレード・シールの方が破壊しやすい状況にあったものと認められる。
