付図-2 墜落現場付近図

付図-4 ボーイング式747SR-100型三面図

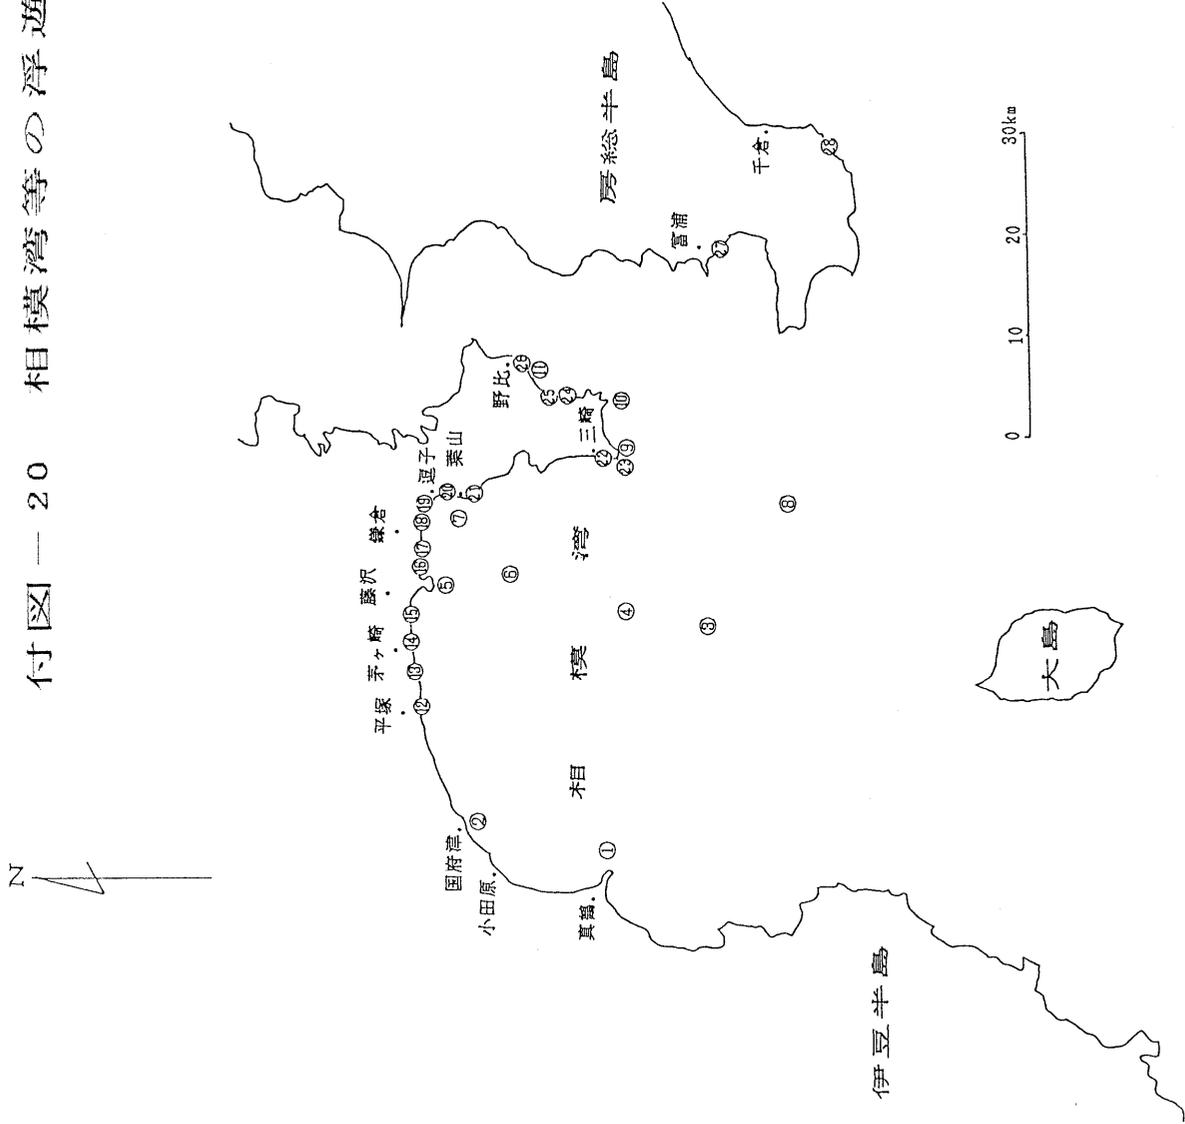
付図-20 相模湾等の浮遊残骸揚収場所図

番号	品名	個数
①	下方ラダー左側外板の一部破片	* 1
②	垂直尾翼ヒンジカバーパネルの破片	* 1
③	垂直安定板前縁の上半部	* 1
④	APU空気取り入れダクト	* 1
⑤	APU空気取り入れドア	* 1
⑥	垂直安定板前縁外板の一部破片	* 1
⑦	垂直尾翼ハニカム破片	1
⑧	下方ラダーの上部破片	* 1
⑨	垂直尾翼ハニカム破片	1
⑩	"	1
⑪	"	1
⑫	垂直尾翼ヒンジカバーパネルの破片	* 2
⑬	垂直尾翼ハニカム破片	2
⑭	"	1
⑮	"	1
⑯	上方ラダー左側外板の一部等の破片	* 9
⑰	下方ラダー後縁の一部等の破片	* 4
⑱	垂直尾翼ハニカム破片	1
⑲	"	3
⑳	"	1
㉑	"	1
㉒	"	1
㉓	垂直安定板右側外板の一部等の破片	* 2
㉔	垂直尾翼ヒンジカバーパネルの一部等の破片	* 5
㉕	垂直尾翼ハニカム破片	2
㉖	"	5
㉗	"	1
㉘	垂直安定板前縁上部左側外板の一部破片	* 1

* 機体取付位置が確認されたもの
