## 別添一覧

## ピッチ変動の数値解析概要

## MD-11型機が飛行中に急激な姿勢変化を起こした主要な事故及びインシデントの例

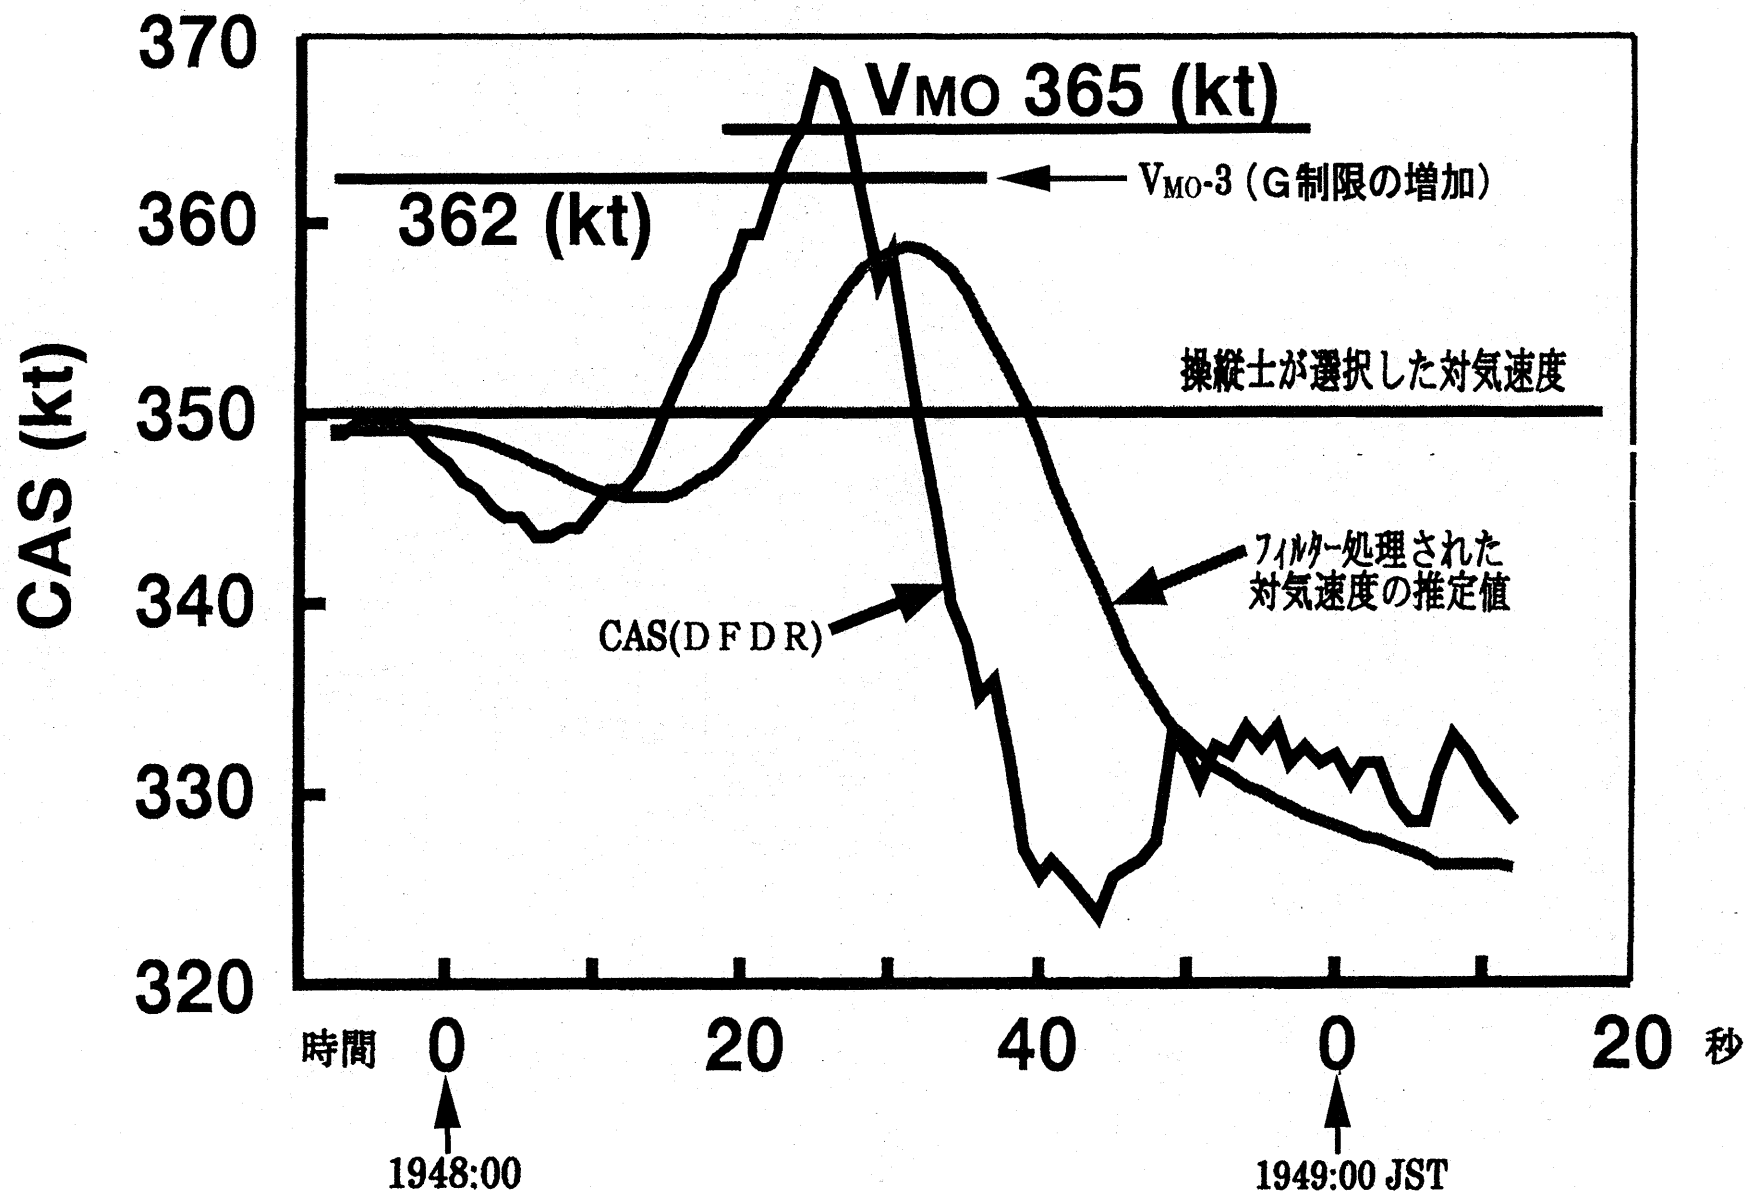
CASと自動操縦装置のフィルター処理された対気速度 (概略図)

これによると、追い風が一旦増加した後に急激に減少しており、機体にとっては向かい風が急激に吹いてきたのと同じこととなる。その割合は、約1.7～2.8kt/sに達している。この急激な風速の変化により、対気速度が急激に増加したものと推定される。
