# 航空事故調査報告書

型 式 ユーロコプター式AS350B3型

登録記号 JA6522

事故種類 火災(荷物室からの出火)

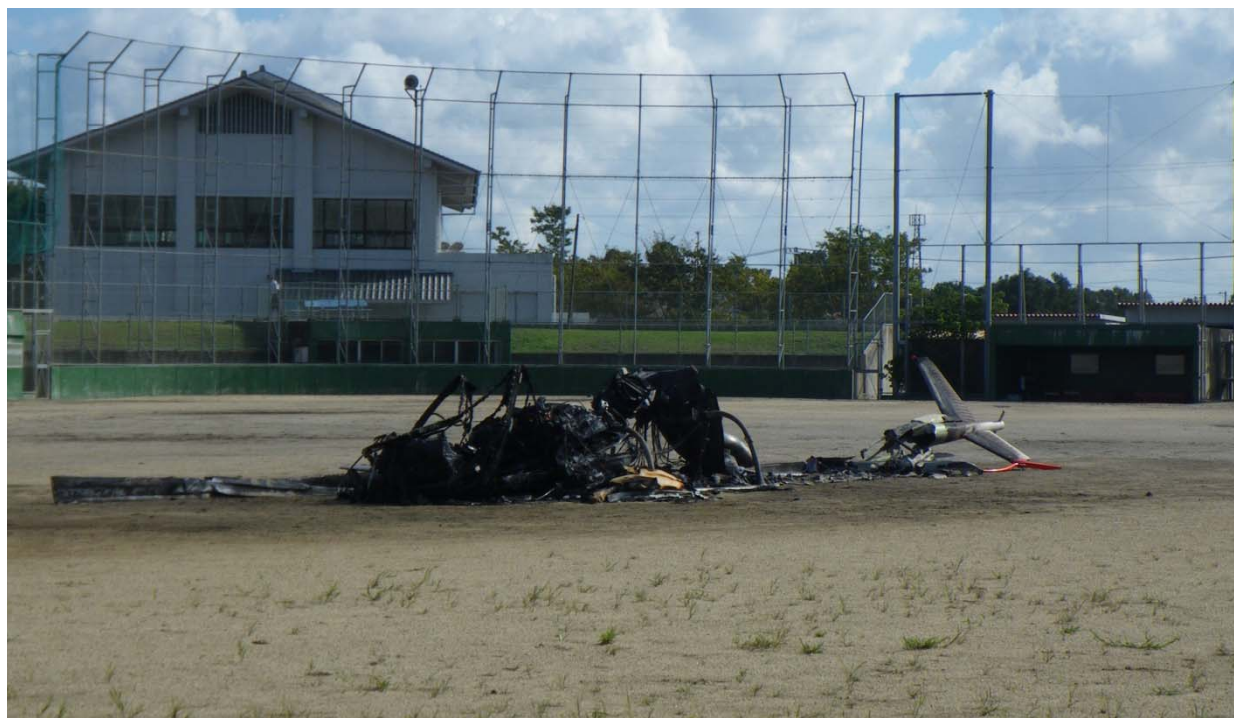
四国航空株式会社所属ユーロコプター式AS350B3型JA6522は、平成23年9月22日(木)、送電線監視飛行のため、09時23分ごろ高松空港を離陸し、送電線監視飛行を実施中、機内に焦げくさい臭い及び白煙が発生し、10時10分ごろ香川県東かがわ市引田所在の野球場に不時着した。

同機には、機長のほか、同乗者2名が搭乗していたが、死傷者はいなかった。  
同機は、不時着後炎上し大破した。
