航空事故調査報告書

型式 ビーチクラフト式A36型

登録記号 JA4215

事故種類 山腹への衝突

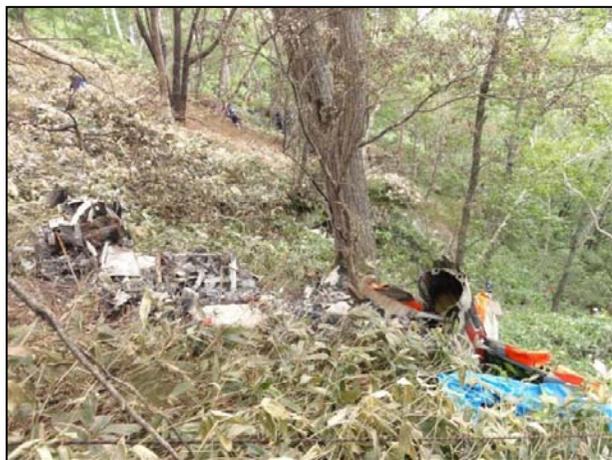
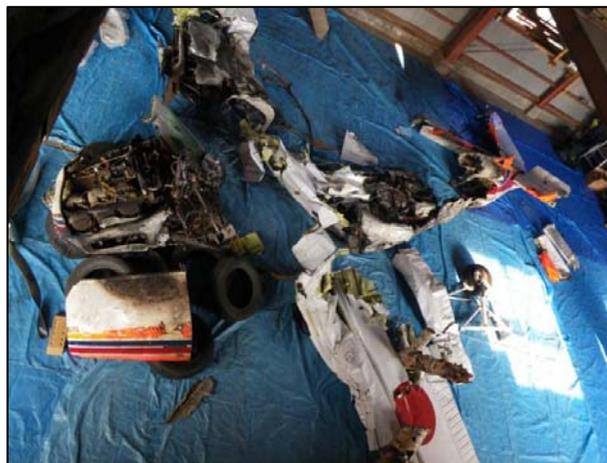
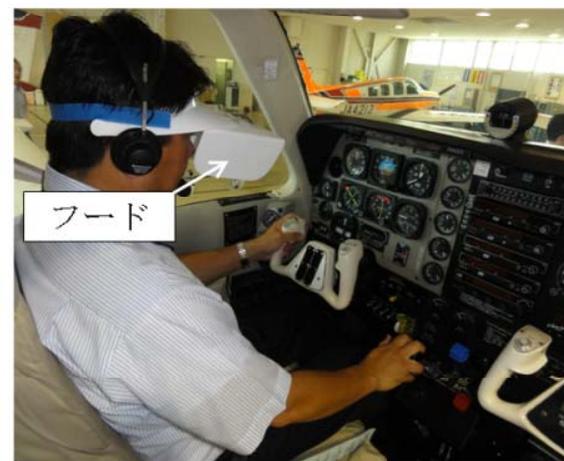
同機は、大破し火災が発生した。

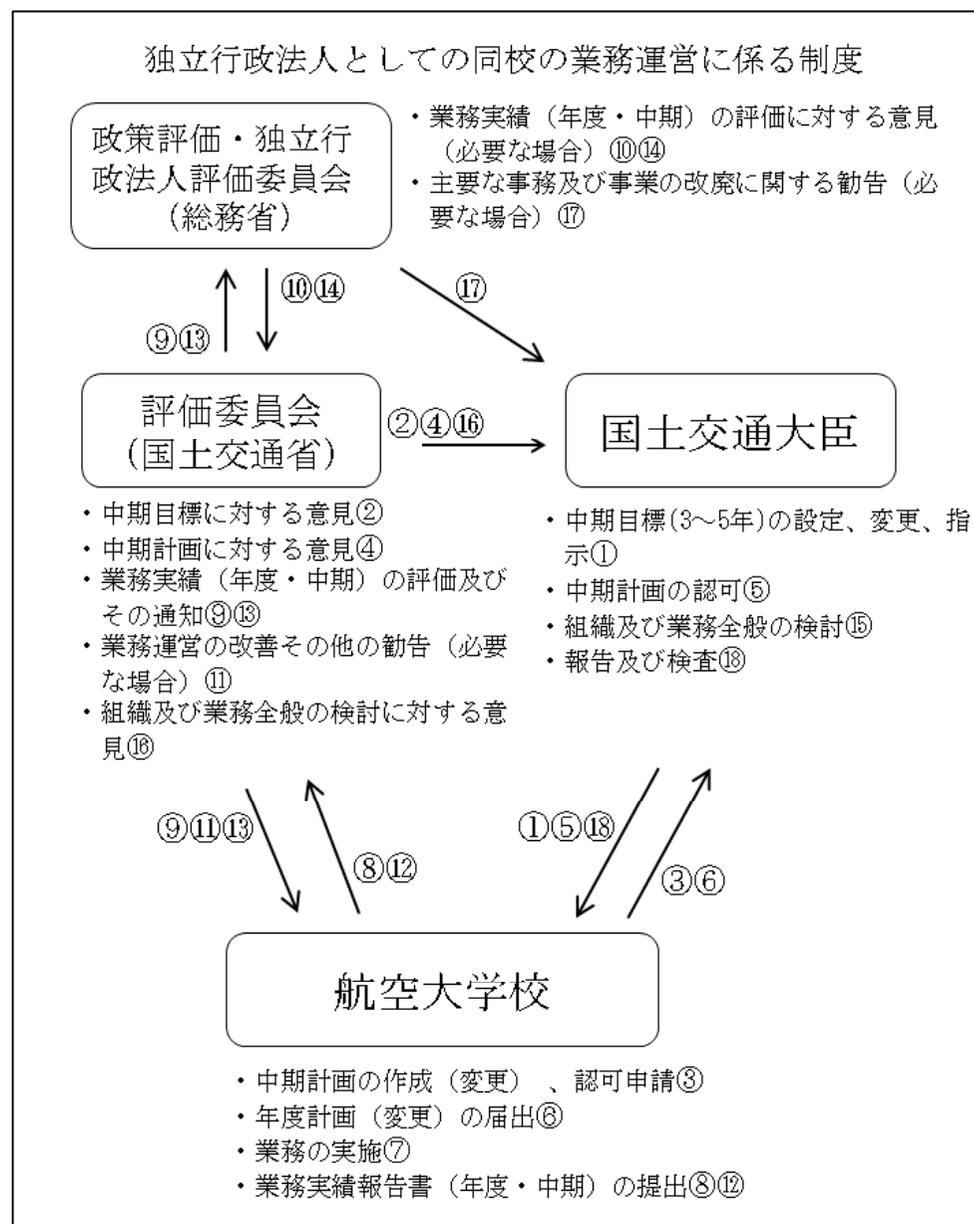
同校の独立行政法人の業務運営に係る制度によって、同校、国土交通大臣及び評価委員会との間にPDCAサイクルが形成されていたものと推定される。(3.18(6))

同校の独立行政法人の業務運営に係る制度が、同校の航空安全を確保するための制度となっているが、そのような中で、2年連続した事故の翌年に本件事故が発生したことは、同校の安全対策には未だ改善の余地があったものと推定される。(3.18(6))
