# 東京都調布市における小型機墜落 航空事故

(平成27年7月26日発生)

調査報告書 説明資料

運輸安全委員会  
平成29年7月

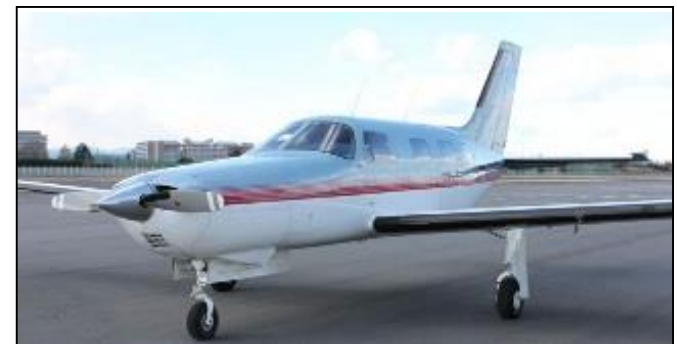
事故現場の状況

個人所属パイパー式PA-46-350P型JA4060は、平成27年7月26日(日)、調布飛行場滑走路17から離陸した直後、10時58分ごろ、東京都調布市富士見町の住宅に墜落した。

同機には、機長ほか同乗者4名の計5名が搭乗していたが、機長及び同乗者1名が死亡し、同乗者3名が重傷を負った。また、住民1名が死亡し、住民2名が軽傷を負った。

同機は大破し、火災が発生した。また、同機が墜落した住宅が全焼し、周辺の住宅等も火災等による被害を受けた。

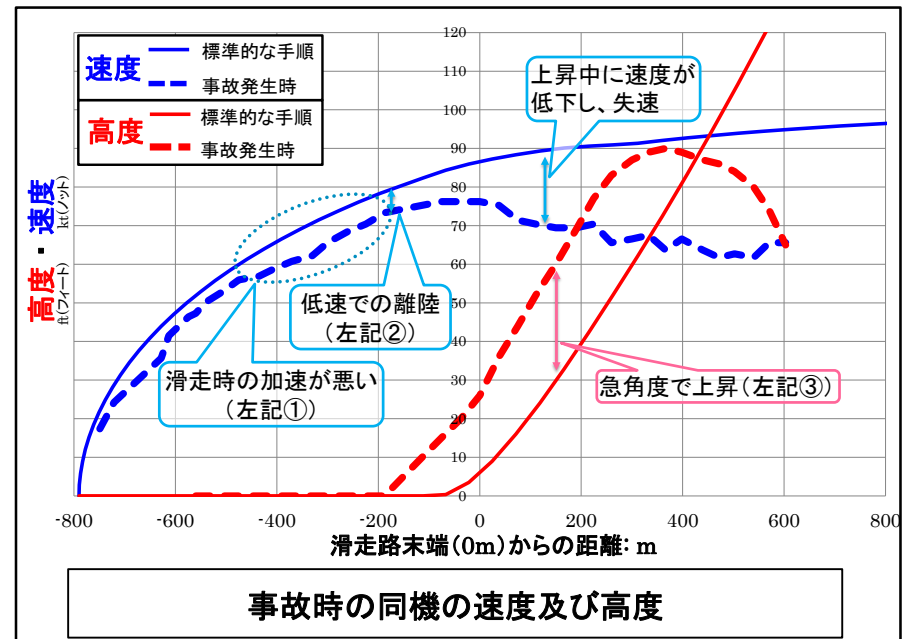
離陸上昇中、**速度低下** により、失速し墜落したと推定。

速度低下の要因

①最大離陸重量超過

最大離陸重量1,950kgを58kg超過\*  
（\*機長が超過を認識していたかは明らかにできず）

②低速での離陸

標準的な手順78ktに対して73ktで離陸

③過度な機首上げ姿勢の継続

飛行解析からエンジン出力低下の可能性が示されたが、エンジン調査で不具合の発生は明らかにできず

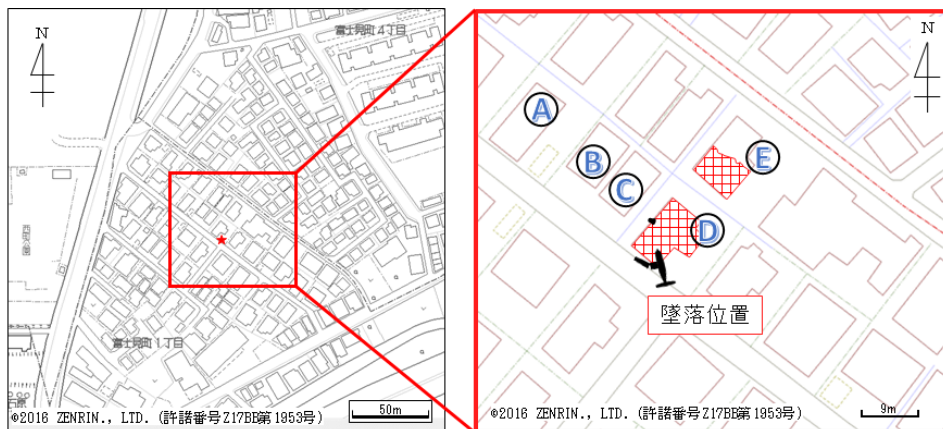
図2.4.1-1 事故現場周辺図

- 事故現場は、同飛行場の滑走路35進入端から $148^{\circ}$ （南南東）方向約770mにある住宅地。
- 同機は、南西側を公道に面する住宅Dの敷地内に、機首部を北、尾翼部を南にして、上下逆さまの状態で墜落していた。
- 尾翼部を除き、胴体部のほとんどは焼失して原形をとどめていなかった。焼損した主翼の一部が住宅Dの前の公道上及び住宅Dの西側の壁際に発見された。

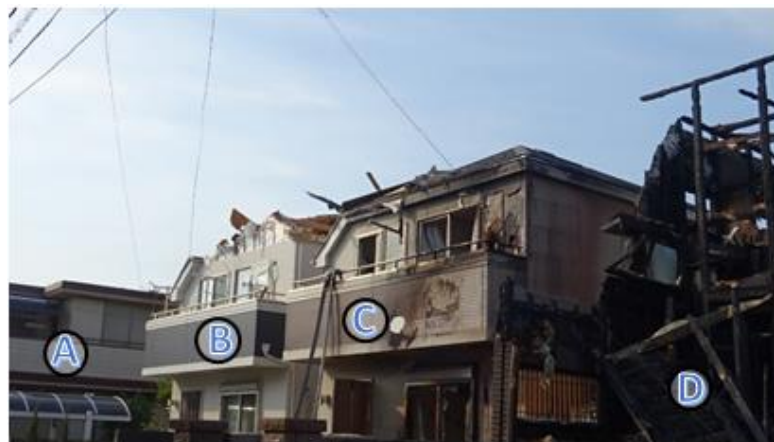
写真2.4.2-1 住宅A～D

- 一 墜落後に同機から発生した火災により、同機及び住宅Dは全焼した。住宅Eは同機から発生した火災により半焼した。その他の住宅Dに隣接する住宅も延焼あるいは輻射熱による損傷を受けた。

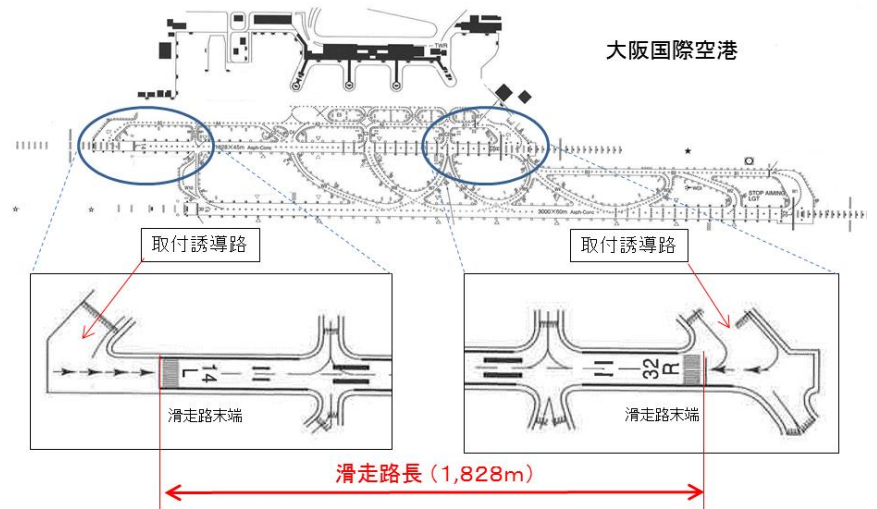
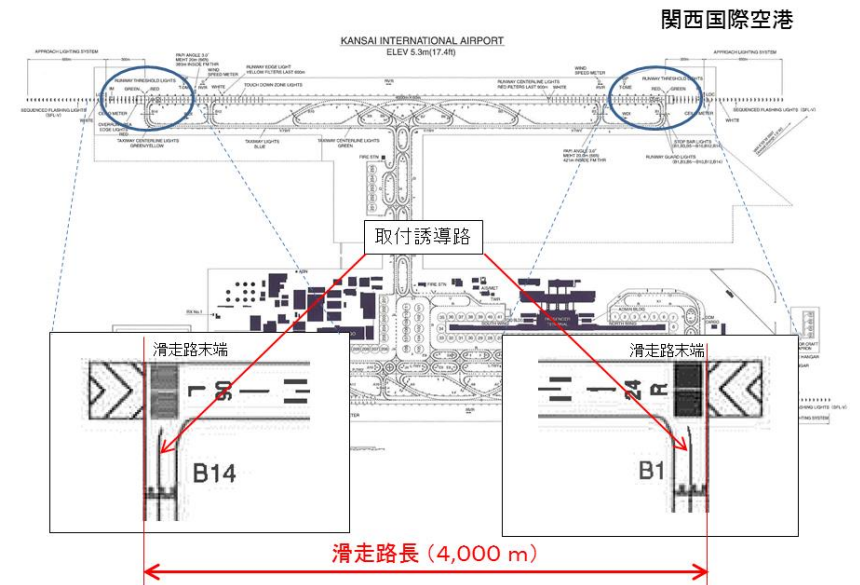
- 大阪国際空港等のように滑走路の延長線上に取付誘導路を接続する例があり、滑走路末端に取付誘導路を直角に接続する一般的な空港に比べ、滑走路長を最大限に利用できる。
- 飛行機の離陸時には滑走路長を最大限に利用することによって、離陸滑走中の操縦士の判断に余裕が生まれ、安全性の向上に寄与すると考えられる。

a 滑走路の延長線上に取付誘導路を接続する空港のケース

b 滑走路末端に取付誘導路を直角に接続する一般的な空港のケース

- (2) 飛行機の離陸時には滑走路長を最大限に利用することによって、離陸滑走中の操縦士の判断に余裕が生まれ、安全性の向上に寄与するものと考えられることから、滑走路長を最大限に利用するために効果的な取付誘導路の滑走路への接続方法等の事例を取りまとめ、空港の設置・管理者に周知すること。
