航空事故調査報告書

運輸安全委員会
平成29年9月

航空事故の概要

○航空機型式：PZL-ビエルスコ式SZD-50-3プハッチ型
（滑空機、複座）

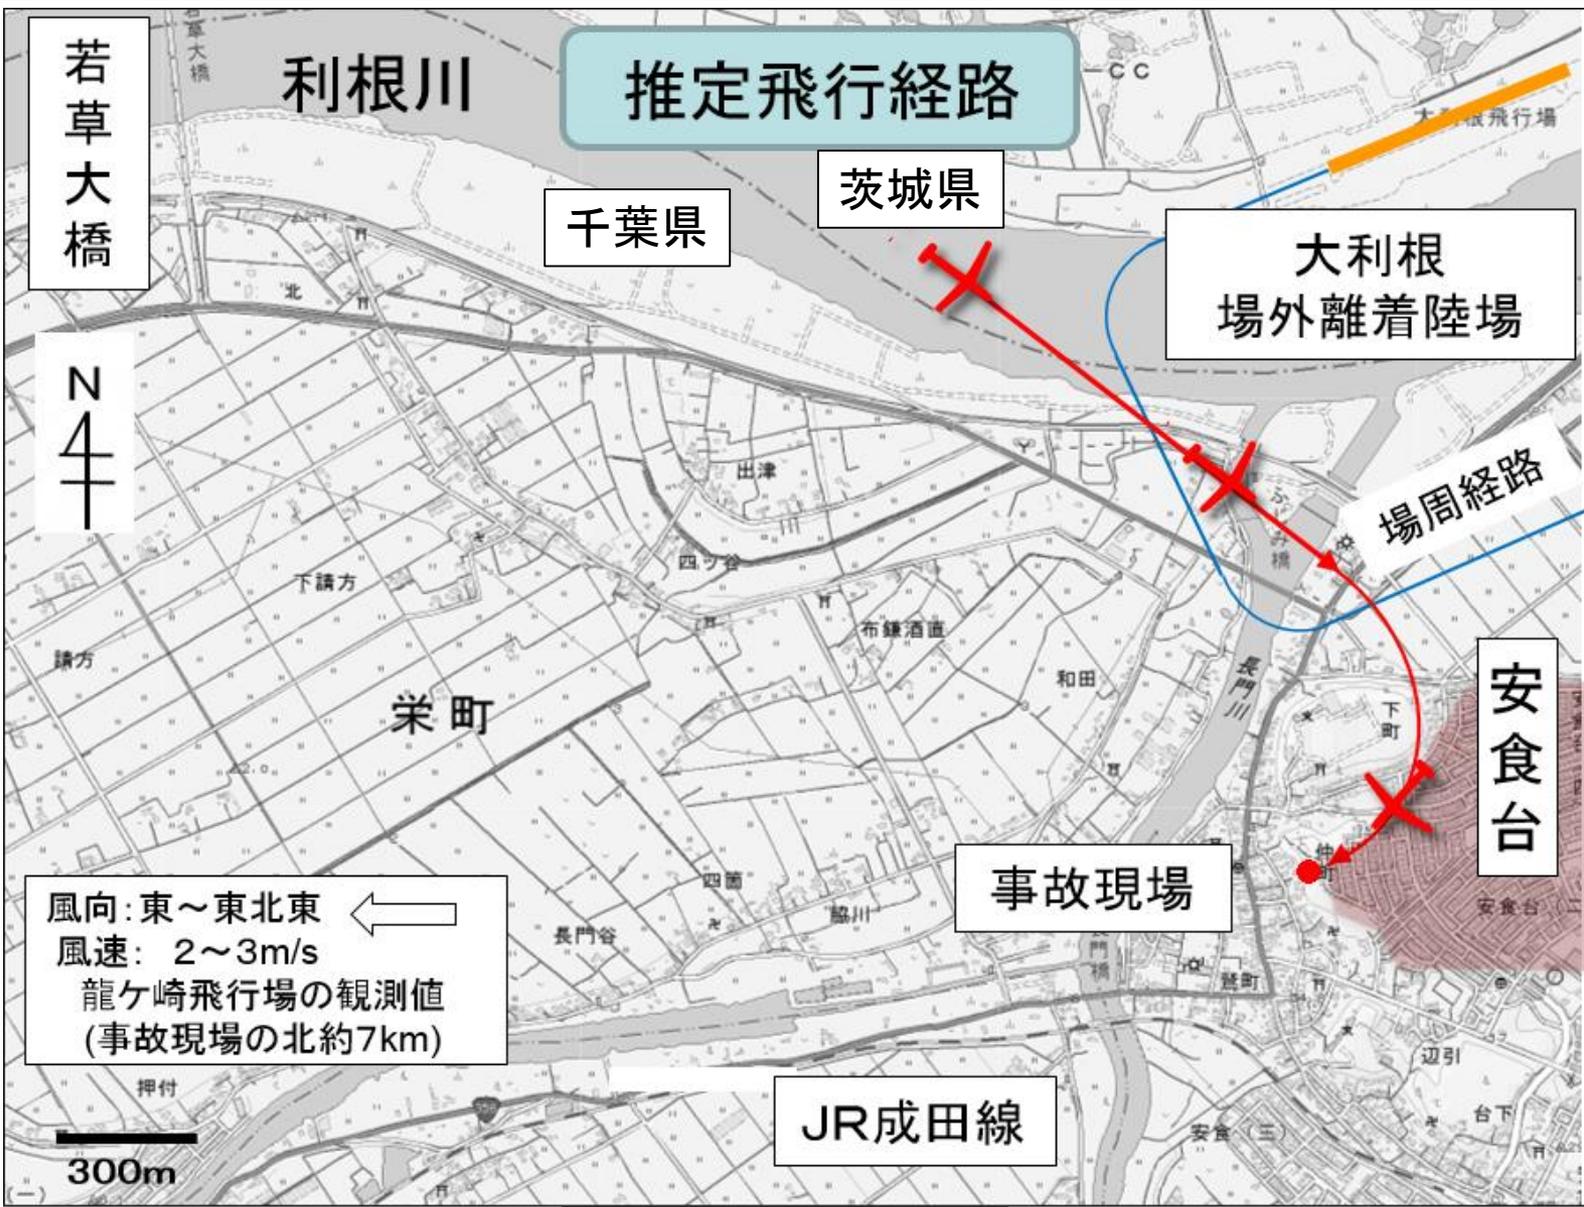
図1 推定飛行経路

- ・ 個人所有 J A 5 0 K M は、自家用操縦士技能証明取得（滑空機）を目的とした操縦練習のため、前席に訓練生、後席に教官（機長）が着座して、茨城県稲敷郡河内町の大利根場外離着陸場を飛行機曳航により、12時05分頃発航
- ・ 同機は、12時20分頃、同場外離着陸場南の千葉県印旛郡栄町の住宅地内の民家に墜落
- ・ 墜落直前に回転を伴い、機首を大きく下げた状態で飛行（目撃者口述）
- ・ 事故当日の飛行内容は不明
- ・ 同機は大破し、教官、訓練生ともに死亡
- ・ 住宅2棟の一部が損壊
- ・ 住民に死傷者はなし
