航空重大インシデント調査報告書

所 属	株式会社大韓航空
型 式	ボーイング式777-300型
登 録 記 号	HL7573
インシデント 種 類	航空機の脚が損傷し、地上走行が継続できなくなった事態
発 生 日 時	平成30年6月29日（金）12時43分ごろ
発 生 場 所	成田国際空港

大韓航空所属ボーイング式777-300型は、平成30年6月29日(金)、機長ほか乗務員15名及び乗客319名の計335名が搭乗し、定期703便として、仁川国際空港を離陸し、成田国際空港に着陸した際、右主脚の後方車軸が折損し、その後の地上走行中に誘導路上で停止し地上走行が継続できなくなった。

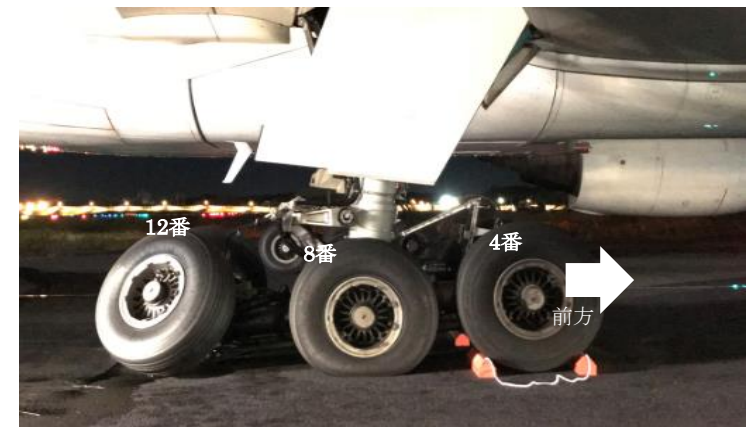
図4 右主脚（機体右側から）

- ・右主脚後方車軸折損
- ・右主脚トラックビーム破損
- ・右主脚ステアリング機構の破損
- ・ブレーキ及びステアリング機構の作動油ホースの切断
- ・作動油漏れ
- ・ブレーキ関連部品の破損
- ・右主脚配線及び配線板の破損

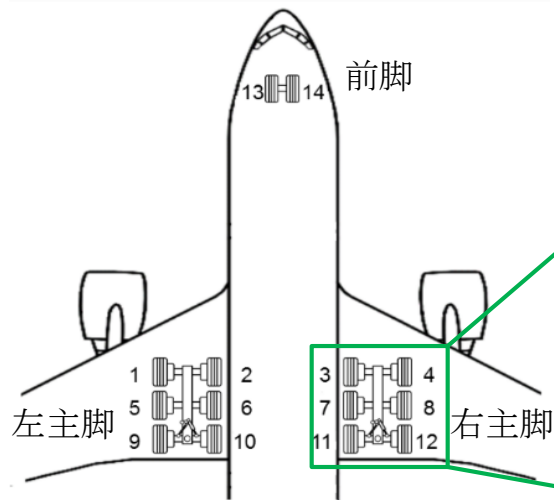
図6 各車輪に割り振られた番号

- 主脚後方の車軸(#9, 10, 11, 12)にはステアリング機構が装備されており、前脚ステアリングの動きに応じて主脚後方の車軸(アクスル)がピボット・ピンを中心に動く機構になっている。(注:ピボットとは回転軸のこと)
