航空重大インシデント調査報告書

所 属	日本航空株式会社
型 式	ボーイング式777-300ER型
登 録 記 号	JA743J
インシデント 種 類	発動機の破損(破片が当該発動機のケースを貫通した 場合に限る。)に準ずる事態
発 生 日 時	平成29年9月5日(火)11時00分ごろ
発 生 場 所	東京国際空港

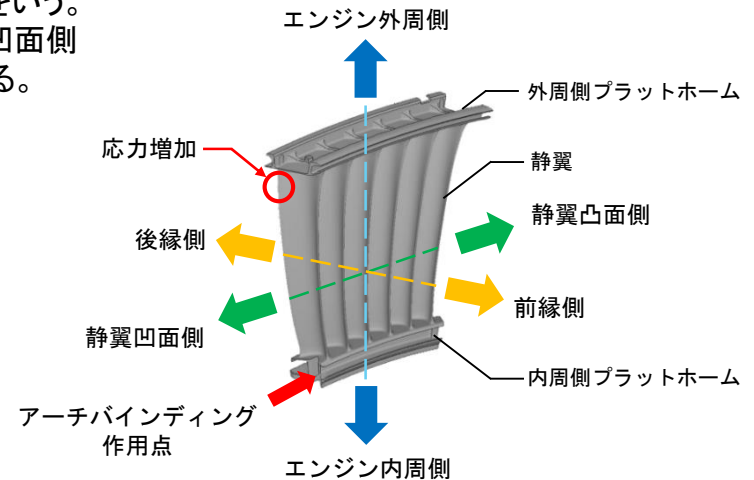
図7 LPT第5段静翼セグメント

- 本事案における、「アーチバインディング」とは、隣り合うLPT第5段静翼セグメントの内周側プラットホーム同士がエンジンの運転による熱膨張により密着して、内周側プラットホームの動きが拘束される状態のことをいう。
- この時、内周側プラットホームの応力がセグメント全体に伝わり、静翼凹面側の最も外側の静翼におけるエンジン外周側の後縁側の応力が増加する。

- エンジン製造者による点検
2018年2月以降、本重大インシデントの要因を調査するため、点検又は修理のためにエンジン製造者のエンジン部品修理工場に持ち込まれたLPT第5段静翼セグメントに対して、亀裂及びアーチバインディングによる摩耗の点検を行った。
- 技術通報(SB72-0786)
本重大インシデントにより、アーチバインディングによる亀裂が生じる可能性が疑われたことから、エンジン整備工場に搬入される同型式エンジンに対して一度、BSI(内視鏡による検査)により亀裂の有無の点検を求める技術通報(SB72-0786)を2018年7月に発行した。さらに、これを2019年9月に改訂して、エンジン整備工場に搬入されるごとに、この点検を繰り返し実施することを求めている。
- 技術通報(SB72-0821)
