航空重大インシデント調査報告書

所 属	日本航空株式会社
型 式	ボーイング式767-300型
登録記号	JA8980
インシデント種類	発動機の破損(破片が当該発動機のケースを貫通した場合に限る。)に準ずる事態
発生日時	平成30年5月24日 15時55分ごろ
発生場所	熊本空港の南西約6km 高度約7,500ft

運輸安全委員会
令和2年7月

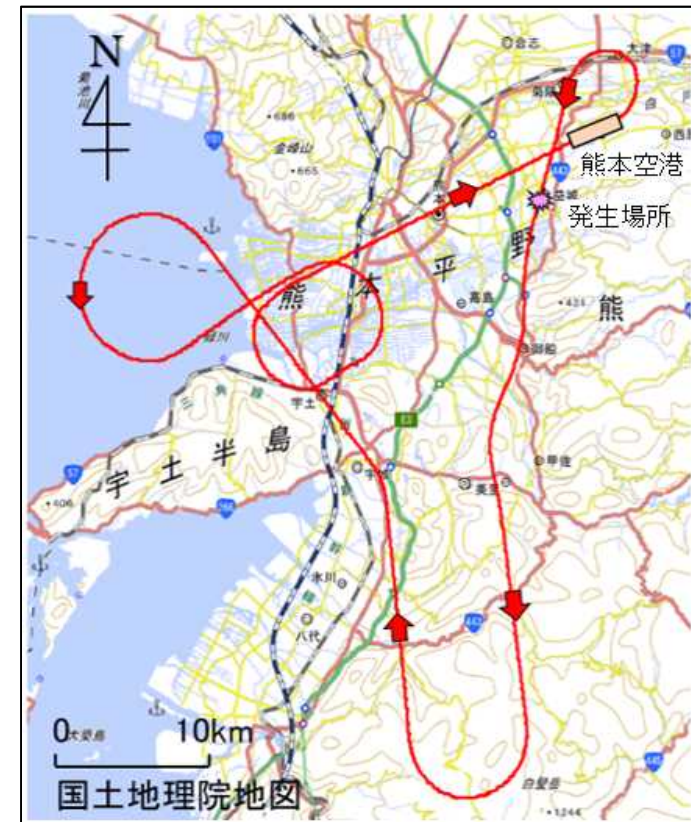
報告書 図1 推定飛行経路(抜粋)

日本航空株式会社所属ボーイング式767-300型JA8980は、平成30年5月24日（木）、熊本空港を離陸し上昇中、振動を伴う異音が発生するとともに、第1（左側）エンジンの回転数の低下等を示す計器表示があったため、同エンジンの推力をアイドルにして航空交通管制上の優先権を得て引き返し、同空港に着陸した。
