航空重大インシデント調査報告書

所 属	日本航空株式会社
型 式	ボーイング式777-200型
登録記号	JA8978
インシデント種類	発動機の破損(破片が当該発動機のケースを貫通した場合に限る)に準ずる事態
発生日時	令和2年12月4日(金)11時52分ごろ
発生場所	那覇空港の北約50km FL170(高度約5,200m)

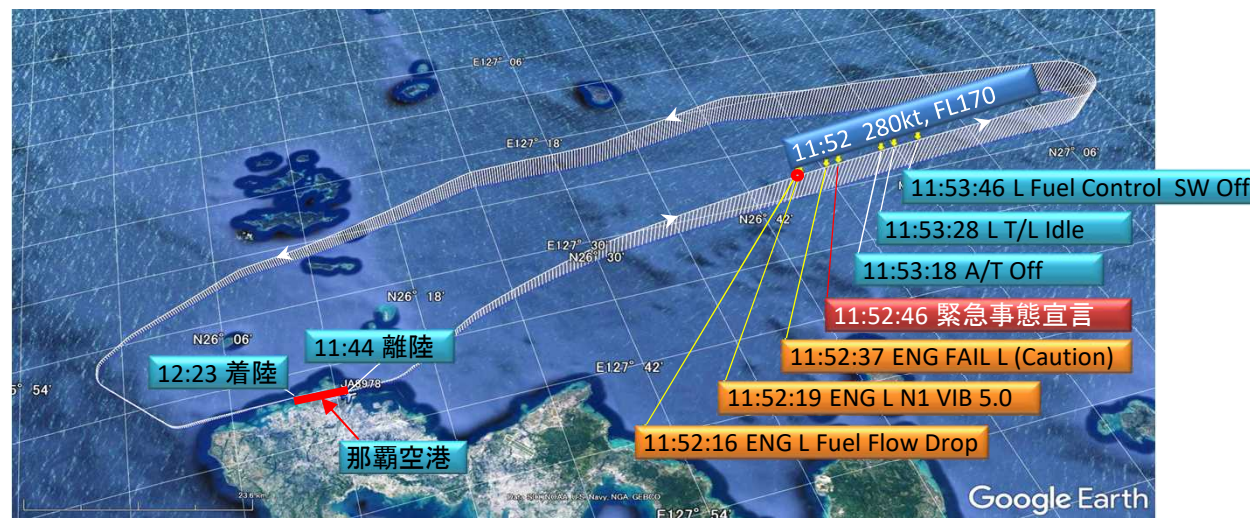
日本航空株式会社所属ボーイング式777-200型JA8978は、令和2年12月4日、同社の定期904便として那覇空港を離陸し、東京国際空港へ向けて上昇中、那覇空港の北約50kmの海上、FL170(高度約5,200m)において、機体に振動を伴う異音が発生するとともに、左側エンジンの異常を示す計器表示があったため、機長は、当該エンジンを停止させ、管制機関に緊急事態を宣言の上、同空港へ引き返した。

着陸後の点検において、同エンジンのファンブレードの破断及びカウリング等の一部の脱落並びに胴体及び水平尾翼の損傷が確認された。

- 本重大インシデントは、離陸上昇中に左側エンジンのファンブレードが破断したことにより、同エンジンが破損し、同エンジンの部品等及びカウリング等の一部が脱落するとともに、飛散した部品により機体が損傷したものと認められる。
- ファンブレードが破断したことについては、ファンブレード製造時の研磨工程で中空構造の内部表面に溶着したノジュール(母材に付着した小さな粒状の塊)が起点となり亀裂が発生したものと推定され、その後の定期検査でも発見されることなく運航が継続されたため、疲労破壊に至ったものと推定される。
- 定期検査で亀裂が発見されなかったことについては、用いられたファンブレードの検査手法及び検査間隔が、亀裂が発生したフィレット部の欠陥を検出するためには不十分なものであったことが関与したものと考えられる。

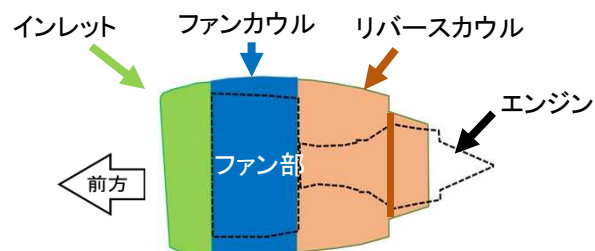
図8 エンジンとカウリングの名称及び位置

- カウリング類(インレット、ファンカウル、リバースカウル)が損傷していた。左側ファンカウルは約80%(重量約83kg)、右側ファンカウルは約20%(重量約26kg)が脱落していた(図9)。
- インレットの一部が脱落したことについては、飛散したファンブレードの破片によりインレット内面の消音パネルが損傷し、その一部が剥がれたためと推定される。
- ファンカウルの一部が脱落したことについては、ファンブレードの破断により発生した偏心回転及び共振により、インレットが損傷及び変形し、ファンカウルの形状が保持できなくなったか又は、ファンカウルの前縁部の拘束が弱まったため、両側のファンカウルが破壊した可能性が考えられる。
- リバースカウルの一部が脱落したことについては、破断したファンブレードの破片又は脱落したFEGVが飛散したことにより破損したためと推定される。
- 左側水平尾翼が損傷したことについては、FEGVが飛散して衝突したものと推定される。
- 胴体左側後方が損傷したことについては、FEGVが飛散して衝突した可能性が考えられる。

- ・ファンブレードが破断時のインレット、ファンカウル等の保護を強化するため、インレットを強化型に改修するとともに、ファンカウルの健全性を確認する水分混入検査を実施。

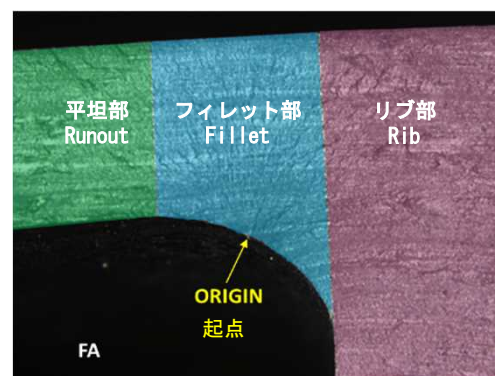
図15 部位名称

- 16番ファンブレードの疲労破壊の起点部は、キャビティFAのフィレット部であったと認められる。起点部には、ノジュール(母材に付着している小さな粒状の小塊)を認めた。ノジュールは、成分分析の結果から、ファンブレードの材料(Ti-6Al-4V)に起因するものと推定され、ファンブレードを製造する際の機械加工の工程で、冷却が不十分な状態での研磨作業を行ったことにより、溶融金属が火花状態で飛散し、高温のまま衝突し溶着してできたものと推定される。
- ノジュールが溶着した母材部分には α ケースを認めた。 α ケースの部分は比較的脆く、疲労強度が低下することから、この部分が亀裂の起点となったものと推定される。

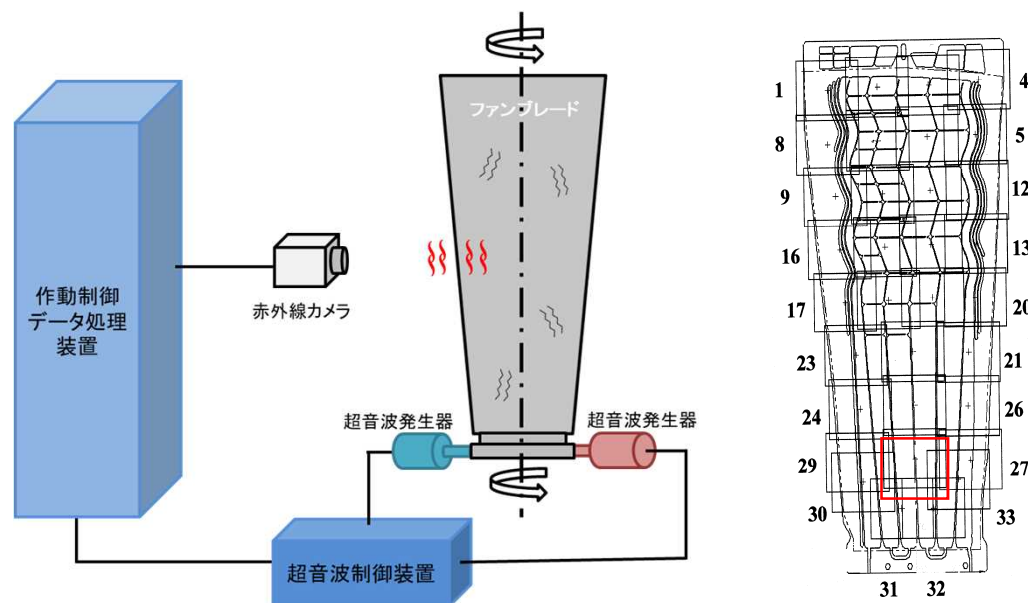
図24 TAI検査概略図

○最後のTAI検査は、2018年6月20日、破断する3,633FC前に実施されたが、異常は認められなかった。

- 熱音響イメージング(TAI)検査は、中空ファンブレードの内部と外部の亀裂検出に用いられる非破壊検査方法である。
- TAI検査はP&W社でのみ実施することができる。
- OTAI検査は、ファンブレードに音響エネルギーを与えて亀裂部分に摩擦熱が生じる現象を利用している。内部の亀裂で生じた摩擦熱は、ファンブレード表面に伝わって欠陥近傍の表面の温度を上昇させるので、これを赤外線カメラによって検出し、その結果を自動的に記録する。

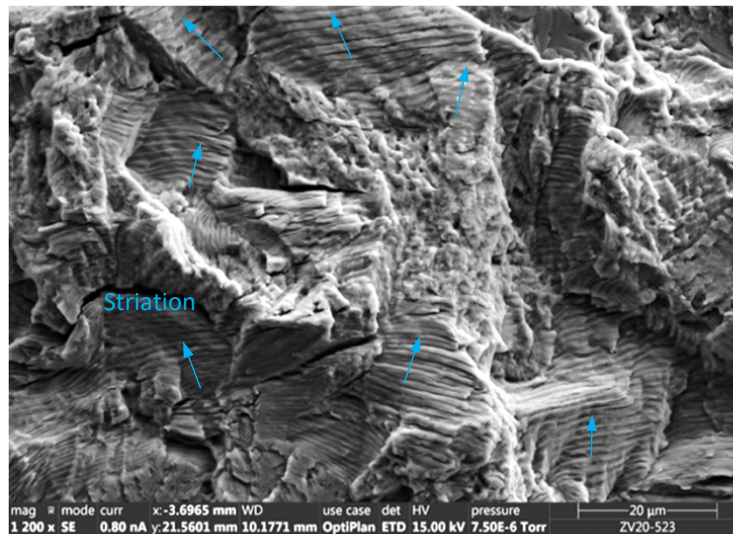
図18 ストライエーション

○疲労破壊の発生時期を特定するために、ストライエーション数に基づく亀裂の成長評価を行った。その結果、亀裂の発生時期は、6,000FC以上前と推定され、2018年6月に実施した3,633FC前のTAI検査時には、深さ約0.055inの亀裂が発生していたが、これが検出されなかったものと推定される(図19)。

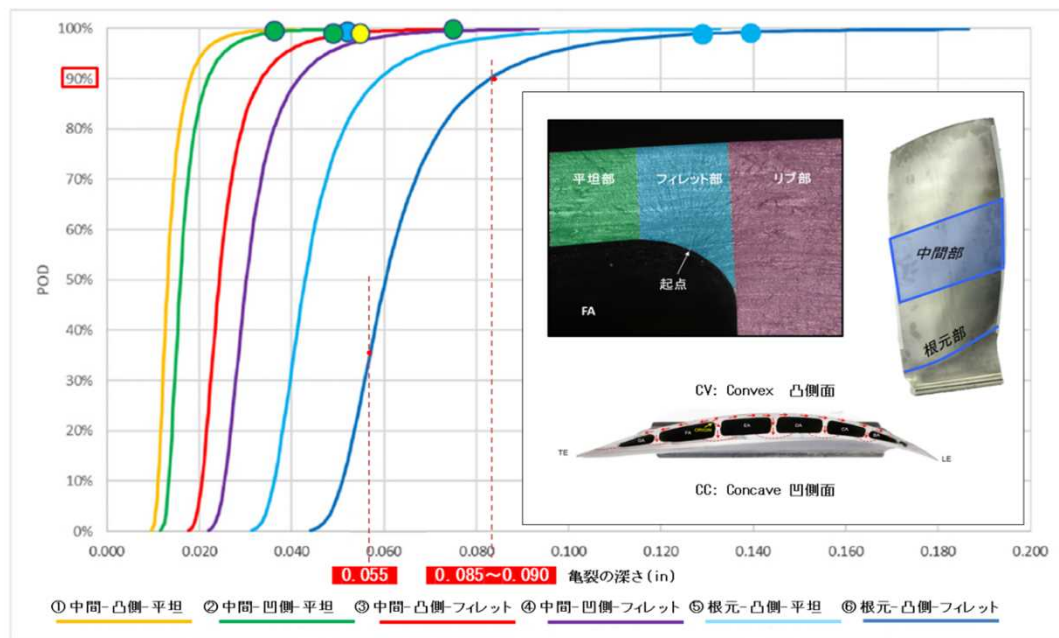
図28 TAI検査のPODカーブ

- 亀裂の起点となったフィレット部におけるTAI検査では、破断に至る約1,680FC前まで亀裂が成長してようやく、90%の確率での検出が可能になることを意味している(図29)。
- TAI検査の間隔は、P&W社により、90%以上のPOD(欠陥検出確率)が確保されるように決定されていたが、それまでにフィレット部に欠陥が生じた事例がなかったこともあり、TAI検査の特性が十分に考慮されていなかったものと考えられる。
- 本重大インシデント発生時の同型式系列エンジンのファンブレードの検査手法及び検査間隔は、フィレット部の欠陥を検出するためには不十分なものであったと考えられる。
