航空事故調査 経過報告 説明資料

令和6年1月2日発生
海上保安庁所属ボンバルディア式DHC-8-315型JA722A及び
日本航空株式会社所属エアバス式A350-941型JA13XJの航空事故

運輸安全委員会
令和6年12月

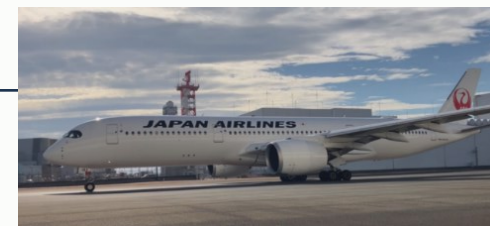
B機・日本航空株式会社所属
(JA13XJ、エアバス式A350-941型)

- B機は、衝突後、滑走路を滑走し、滑走路横の草地に逸脱して停止した。停止後、B機に搭乗していた乗客・乗組員は全員非常脱出した。その後、火災が広がりB機は胴体、翼等を焼失した。
