型 式：アレキサンダー・シュライハー式ASK21型（滑空機）

登録記号：JA2472

発生場所：妻沼滑空場

発生日時：平成11年9月13日 11時19分ごろ

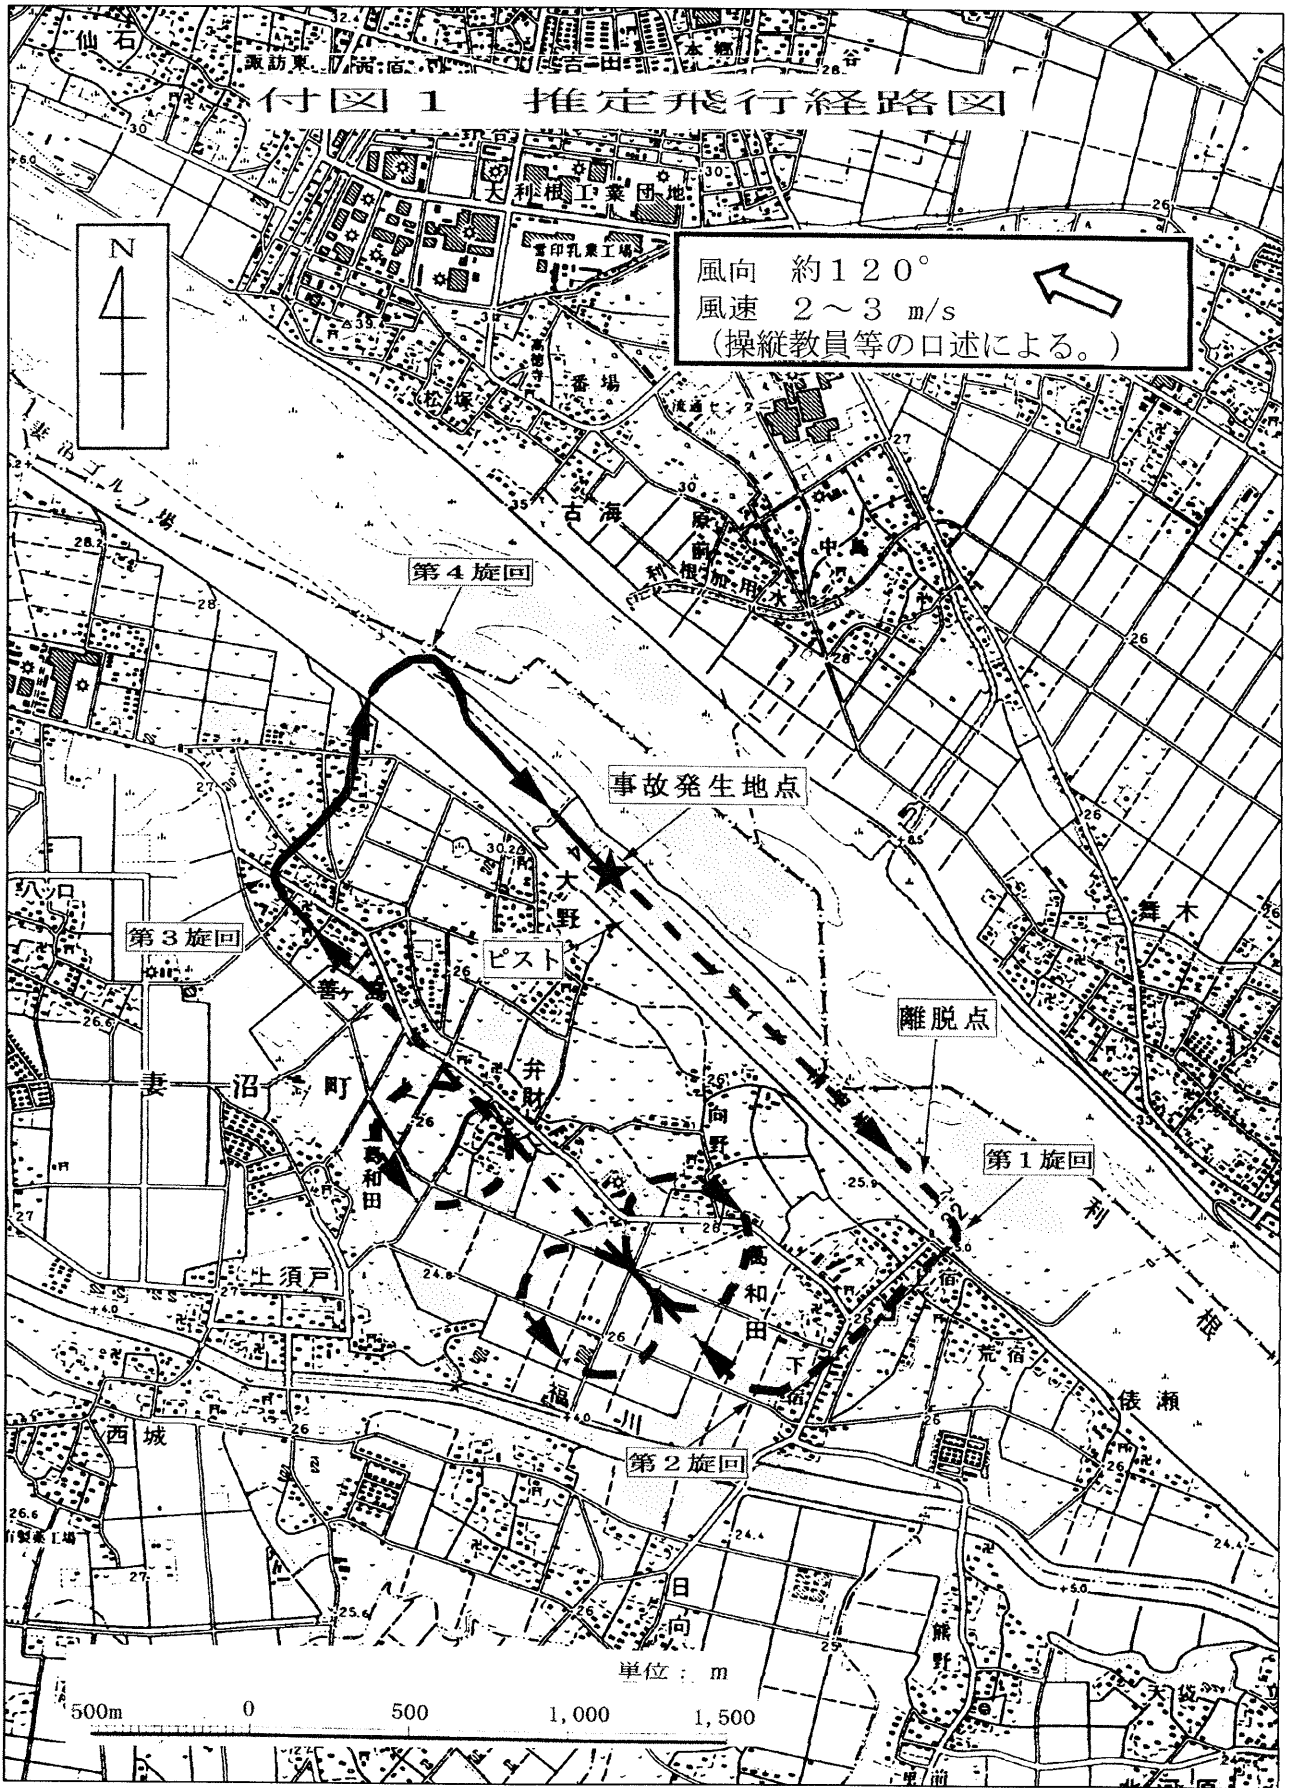
付図2 事故現場見取図

3.1 機体の損傷状況、地上痕跡並びに操縦教員及び操縦練習生の口述から、同機は、着陸前に進入角が浅くなり、フレアーがほとんど行われないうまま目標の手前に強く接地し、さらにその際左主翼が丈の高い草に接触したため、左に偏向しながら大きくバウンドしたものと推定される。その後、同機は、横向きのまま再接地し横滑りして、胴体を損傷し、さらにグラウンドループに入り、その際右主翼端を損傷したものと推定される。

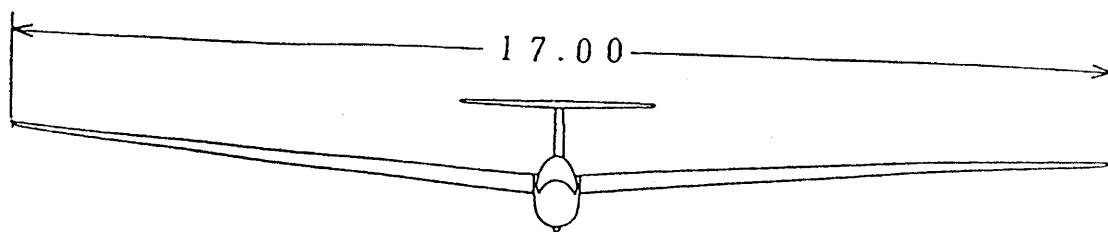
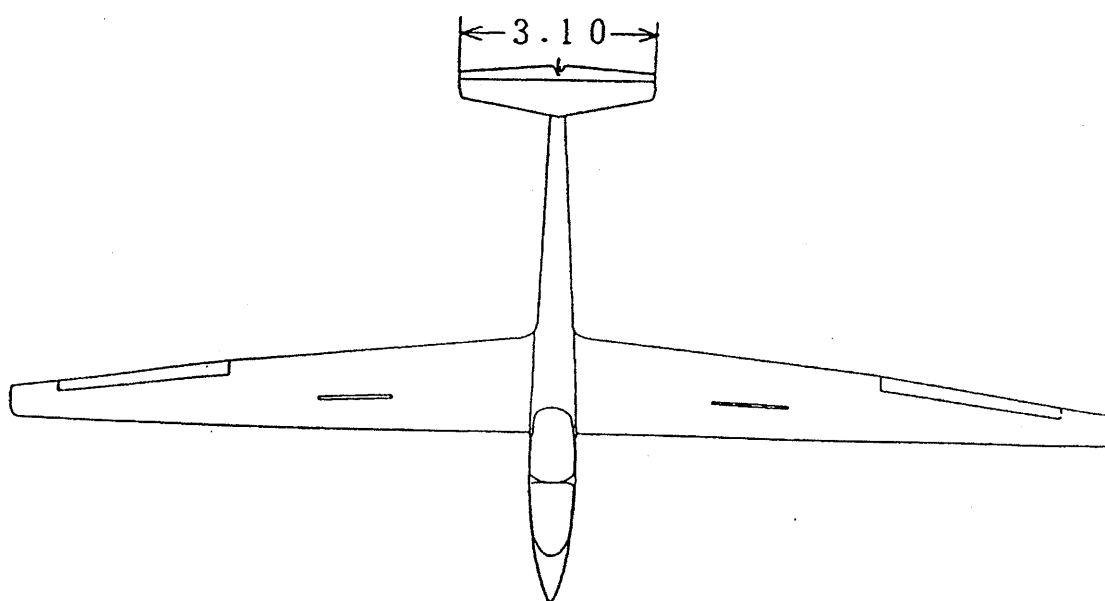
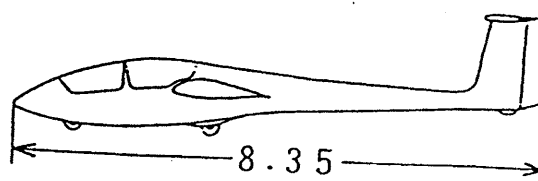
写真 1 胴体中央部右側損傷状況

- (1) 胴体 中央部破損
 - (2) 主翼 左右主翼端部破損
- (写真1、2参照)

3.4 胴体の損傷については、バウンド後再接地した際、主輪及び前輪並びに尾輪の接地時に胴体に生じた曲げモーメントにより胴体中央部が破損したものと推定される。さらに、グラウンドループに入り、その際、右主翼端を強く接地させたことにより、右主翼端を損傷したものと推定される。
