航空事故調査報告書
個人所属
ビーチクラフト式A36型JA3733
埼玉県鴻巣市
平成11年7月4日

平成12年2月24日
航空事故調査委員会議決
委員長 相原康彦
委員 勝野良平
委員 加藤晋
委員 水町守志
委員 山根皓三郎

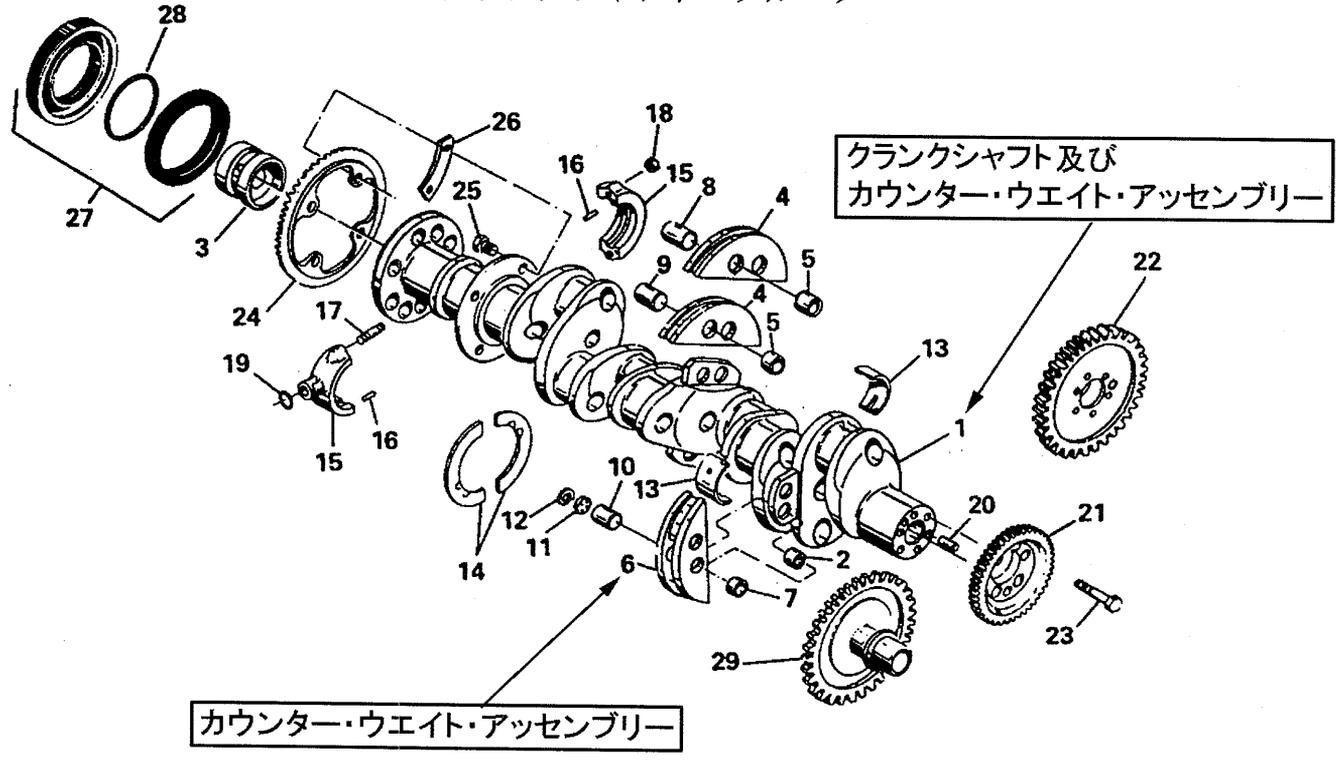
クランクシャフト・グループ

- (1) 各点火栓に異常燃焼を示すものはなかった。
- (2) No. 1～No. 6バルブ・ロッカー・ボックスには3cc程度のオイルが残留しており、オイルが流出するまでは、すべてのシリンダー・ヘッドに潤滑油が循環していたものと認められた。
- (3) No. 1ピストンとクランク・シャフトを接続していたコネクティング・ロッドが、ピストン・ピン挿入用輪環の中心から約37mmのところ破断していた。同ロッドは、長さ約3～4cmの2個の金属片の形で、クランク・ケース内で発見された。この破断したコネクティング・ロッドが、クランク・ケースを内部から突き破ったものと推定される。さらに、同ロッドは、回転しながら周囲に激しく当たったため、クランク・シャフトとの接続部で破損し、クランク・ケース内部で更に破壊されたものと推定される。
(付図4及び写真5、6参照)

付図4 コネクティング・ロッド破断箇所
及びクランク・シャフト・グループ
