所 属：立教大学航空部所属

型 式：アレキサンダー・シュライハー式 A S K 2 3 B 型（滑空機・単座）

登録記号：J A 2 4 3 2

発生場所：妻沼滑空場

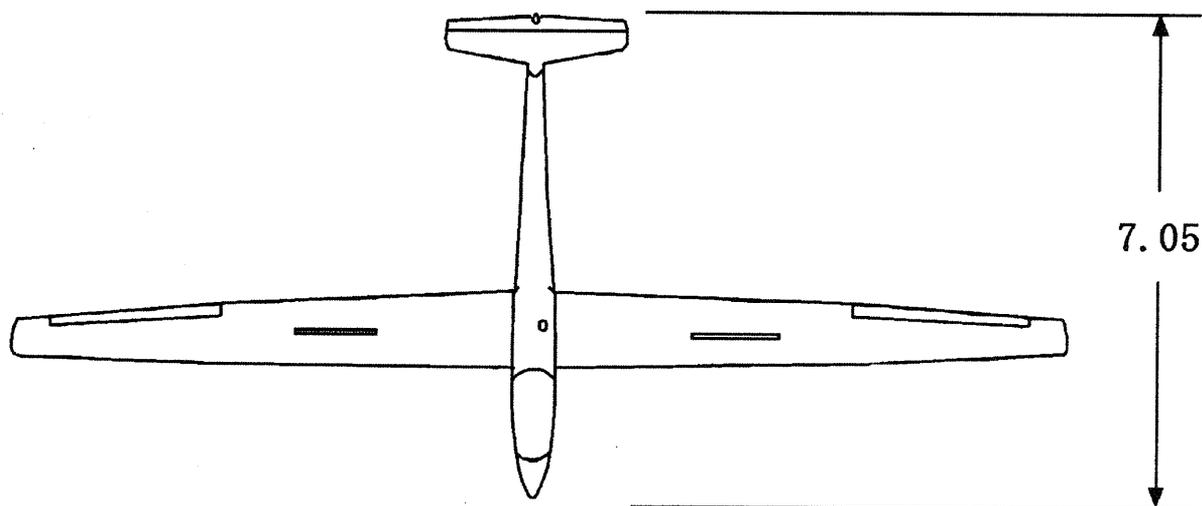
写真 1 事故現場

3.1 現場の状況、機体の損傷状況、機長の口述及び目撃者の口述から、同機は、ファイナルアプローチ中、進入高度が低くなって滑走路手前の草地に接地し、その直後、草地に置かれていた直径及び長さが約1.3mのロール状の刈り草の塊に左主翼が衝突して左に偏向しながらいったん浮揚し、前輪及び主輪で再接地したものと推定される。その後、機体は、再び浮揚して滑走路上に主輪から横滑りの状態で強く接地し、機首を約010°の方位に向けて停止したものと推定される。
