型 式：グラザー・ディルクス式DG-600型（滑空機、単座）

登録記号：JA2438

発生場所：岐阜県大野郡丹生川村飛騨エアパーク場外離着陸場

発生日時：平成12年5月4日 15時50分ごろ

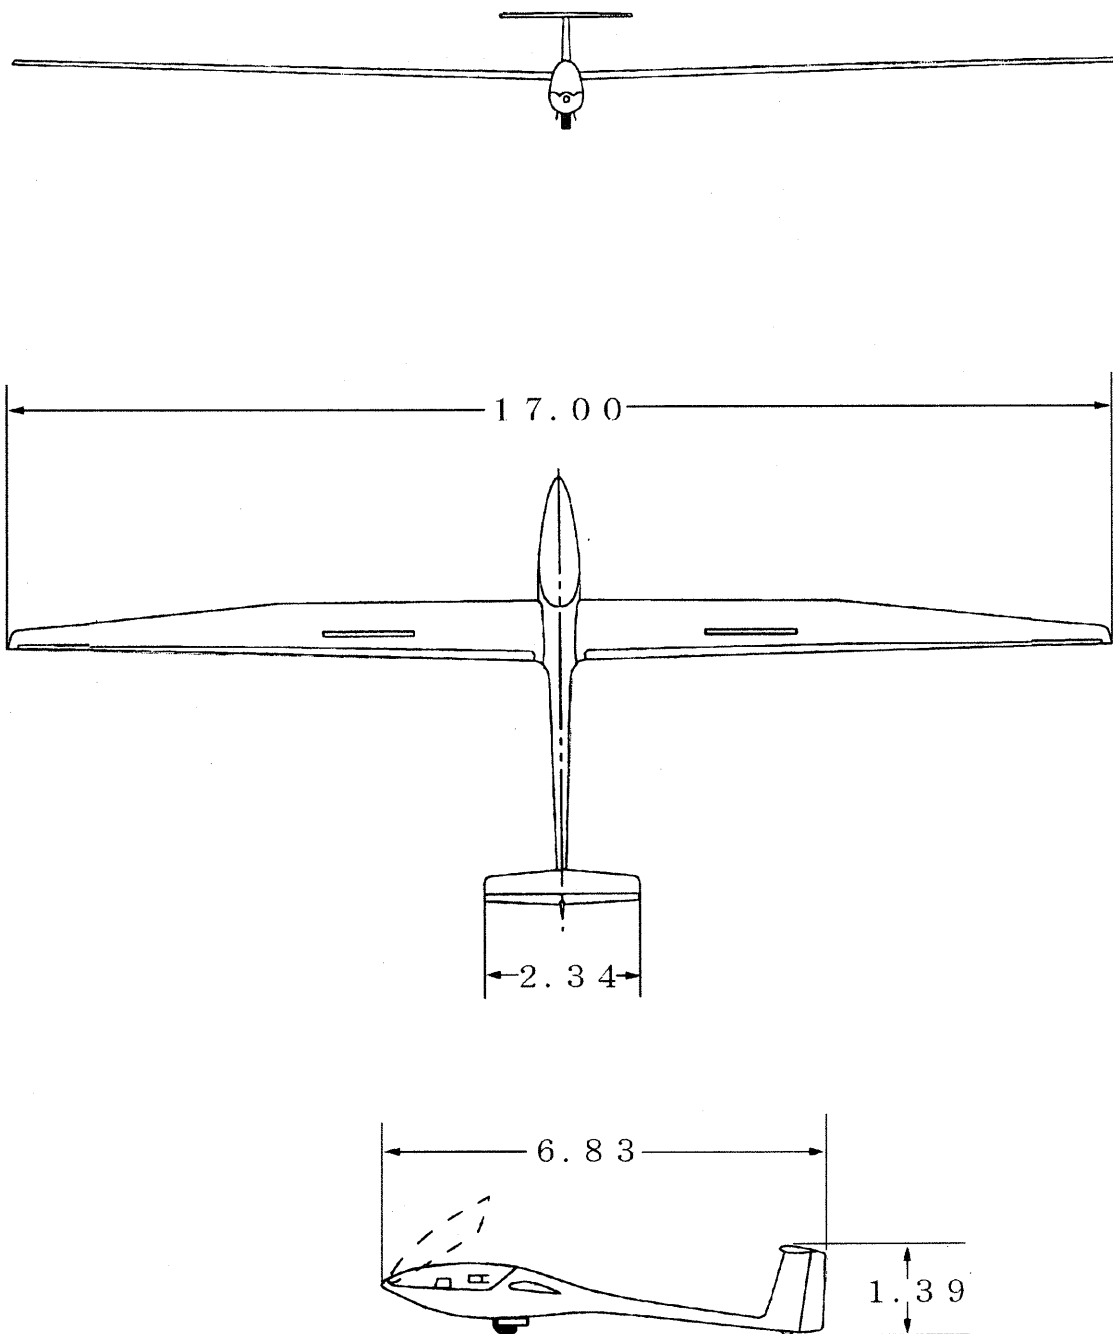
写真 1 事故機

- (1) 胴体下面 亀裂損傷
 - (2) 主脚 屈曲及び左右主脚扉が胴体から分離
 - (3) 尾輪 固着損傷
- (写真2参照)

本事故は、同機が着陸する際、進入高度が低下した際の機長の適確な対応操作が遅れたため、過走帯末端の手前の法面上部に衝突し、機体を損傷したものと推定される。
