航空事故調査報告書
個人所属
ヒューズ式269C型JA7827
三重県桑名郡長島町
平成12年4月24日

平成12年10月12日
航空事故調査委員会議決
委員長 相原康彦
委員 勝野良平
委員 加藤晋
委員 水町守志
委員 山根皓三郎

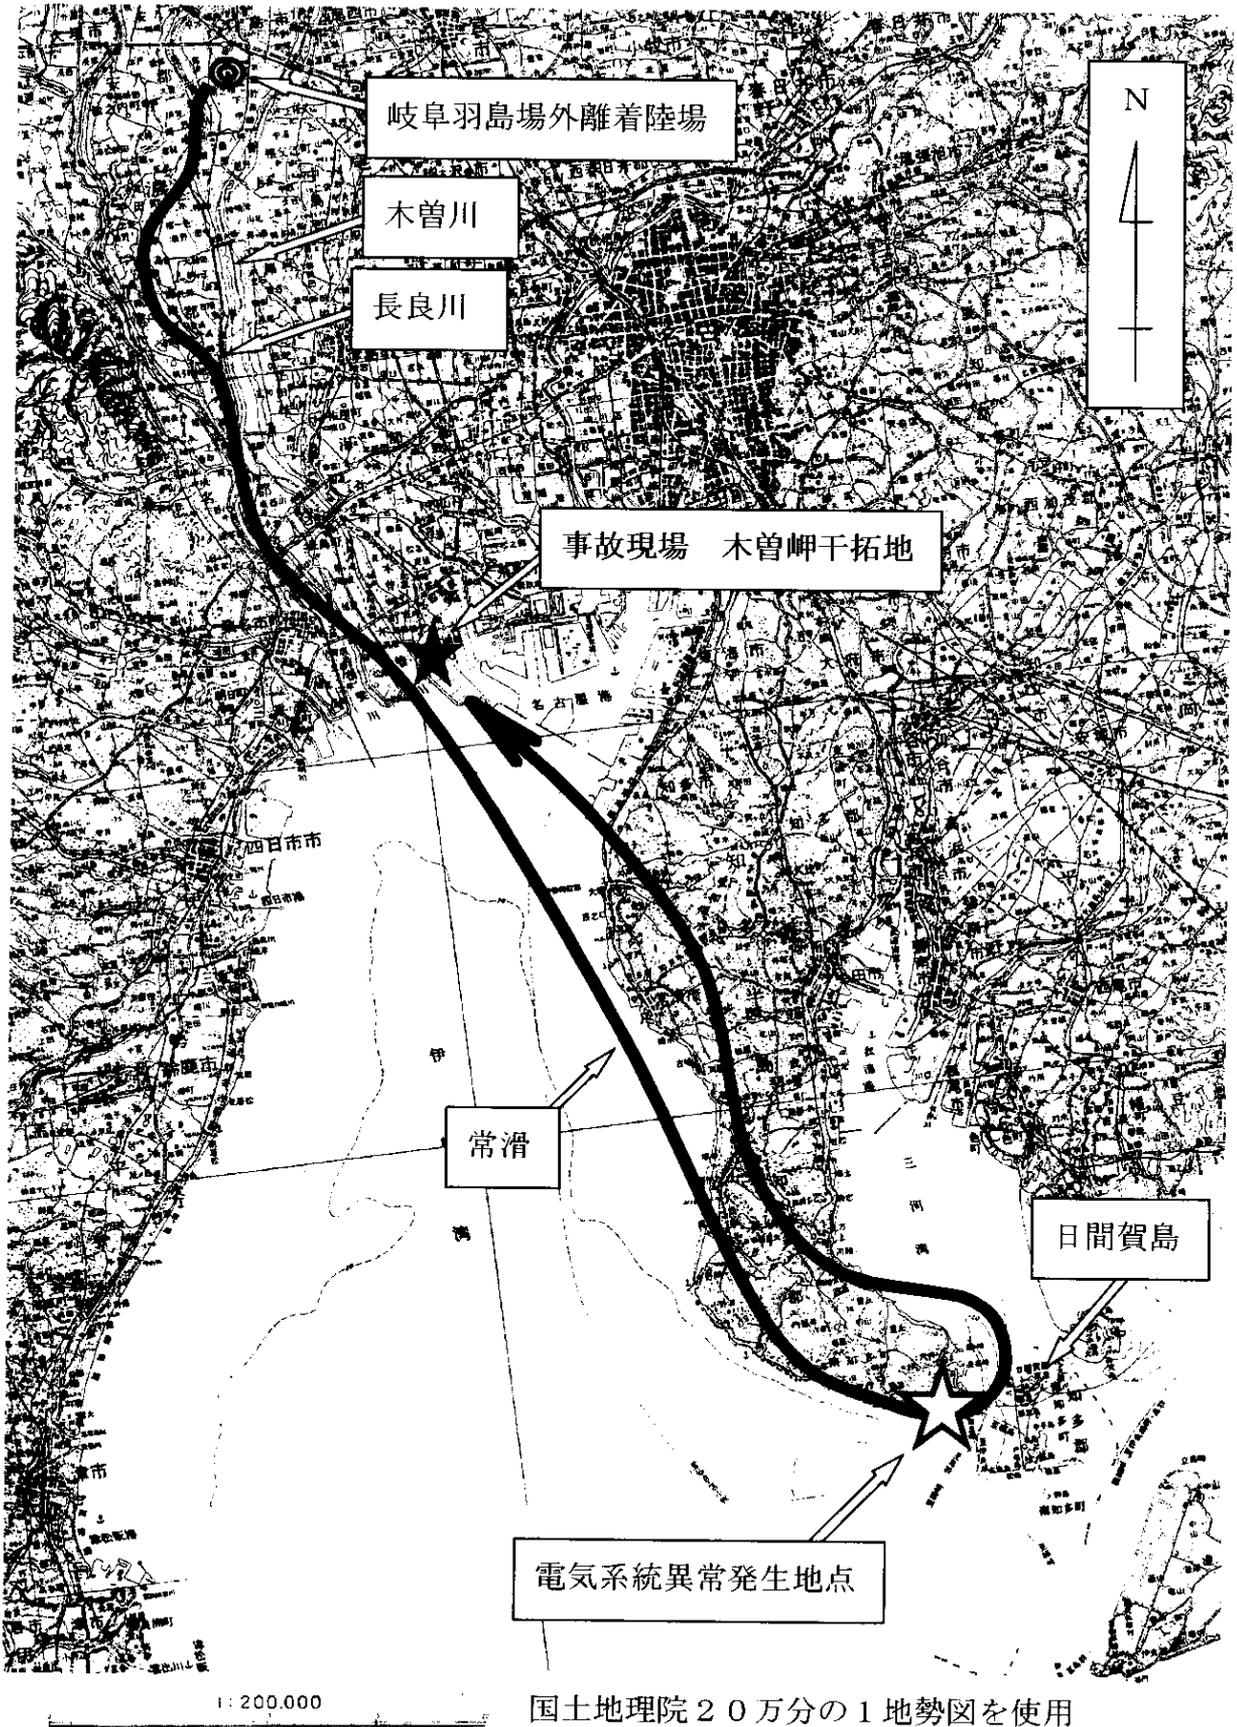
付図 1 推定飛行経路図

離陸後、長良川右岸に沿って高度約1,500ftで飛行し、長島温泉東側、常滑沖を経て日間賀島付近上空を飛行中、上昇気流に遭い1,700ftぐらゐまで急激に高度が上昇した。この時、雨が降ってきて、風も強くなってきたため引き返すことを決断し、左へ大きく旋回した時、GPSの電源が断となり再度接・断の操作を繰り返したが断となった。
