所 属：西日本空輸株式会社
型 式：川崎ヒューズ式369HS型（回転翼航空機）
登録記号：JA9131
発生場所：宮崎県西諸県郡須木村奈佐木
発生日時：平成12年8月23日 07時05分ごろ

1.1 航空事故の概要

JA9131は、平成12年8月23日（水）、薬剤散布のため、機長1名だけが搭乗し、宮崎県西諸県郡須木村奈佐木付近を飛行中、07時05分ごろ、低圧配電線に接触し、不時着した際に機体を損傷した。

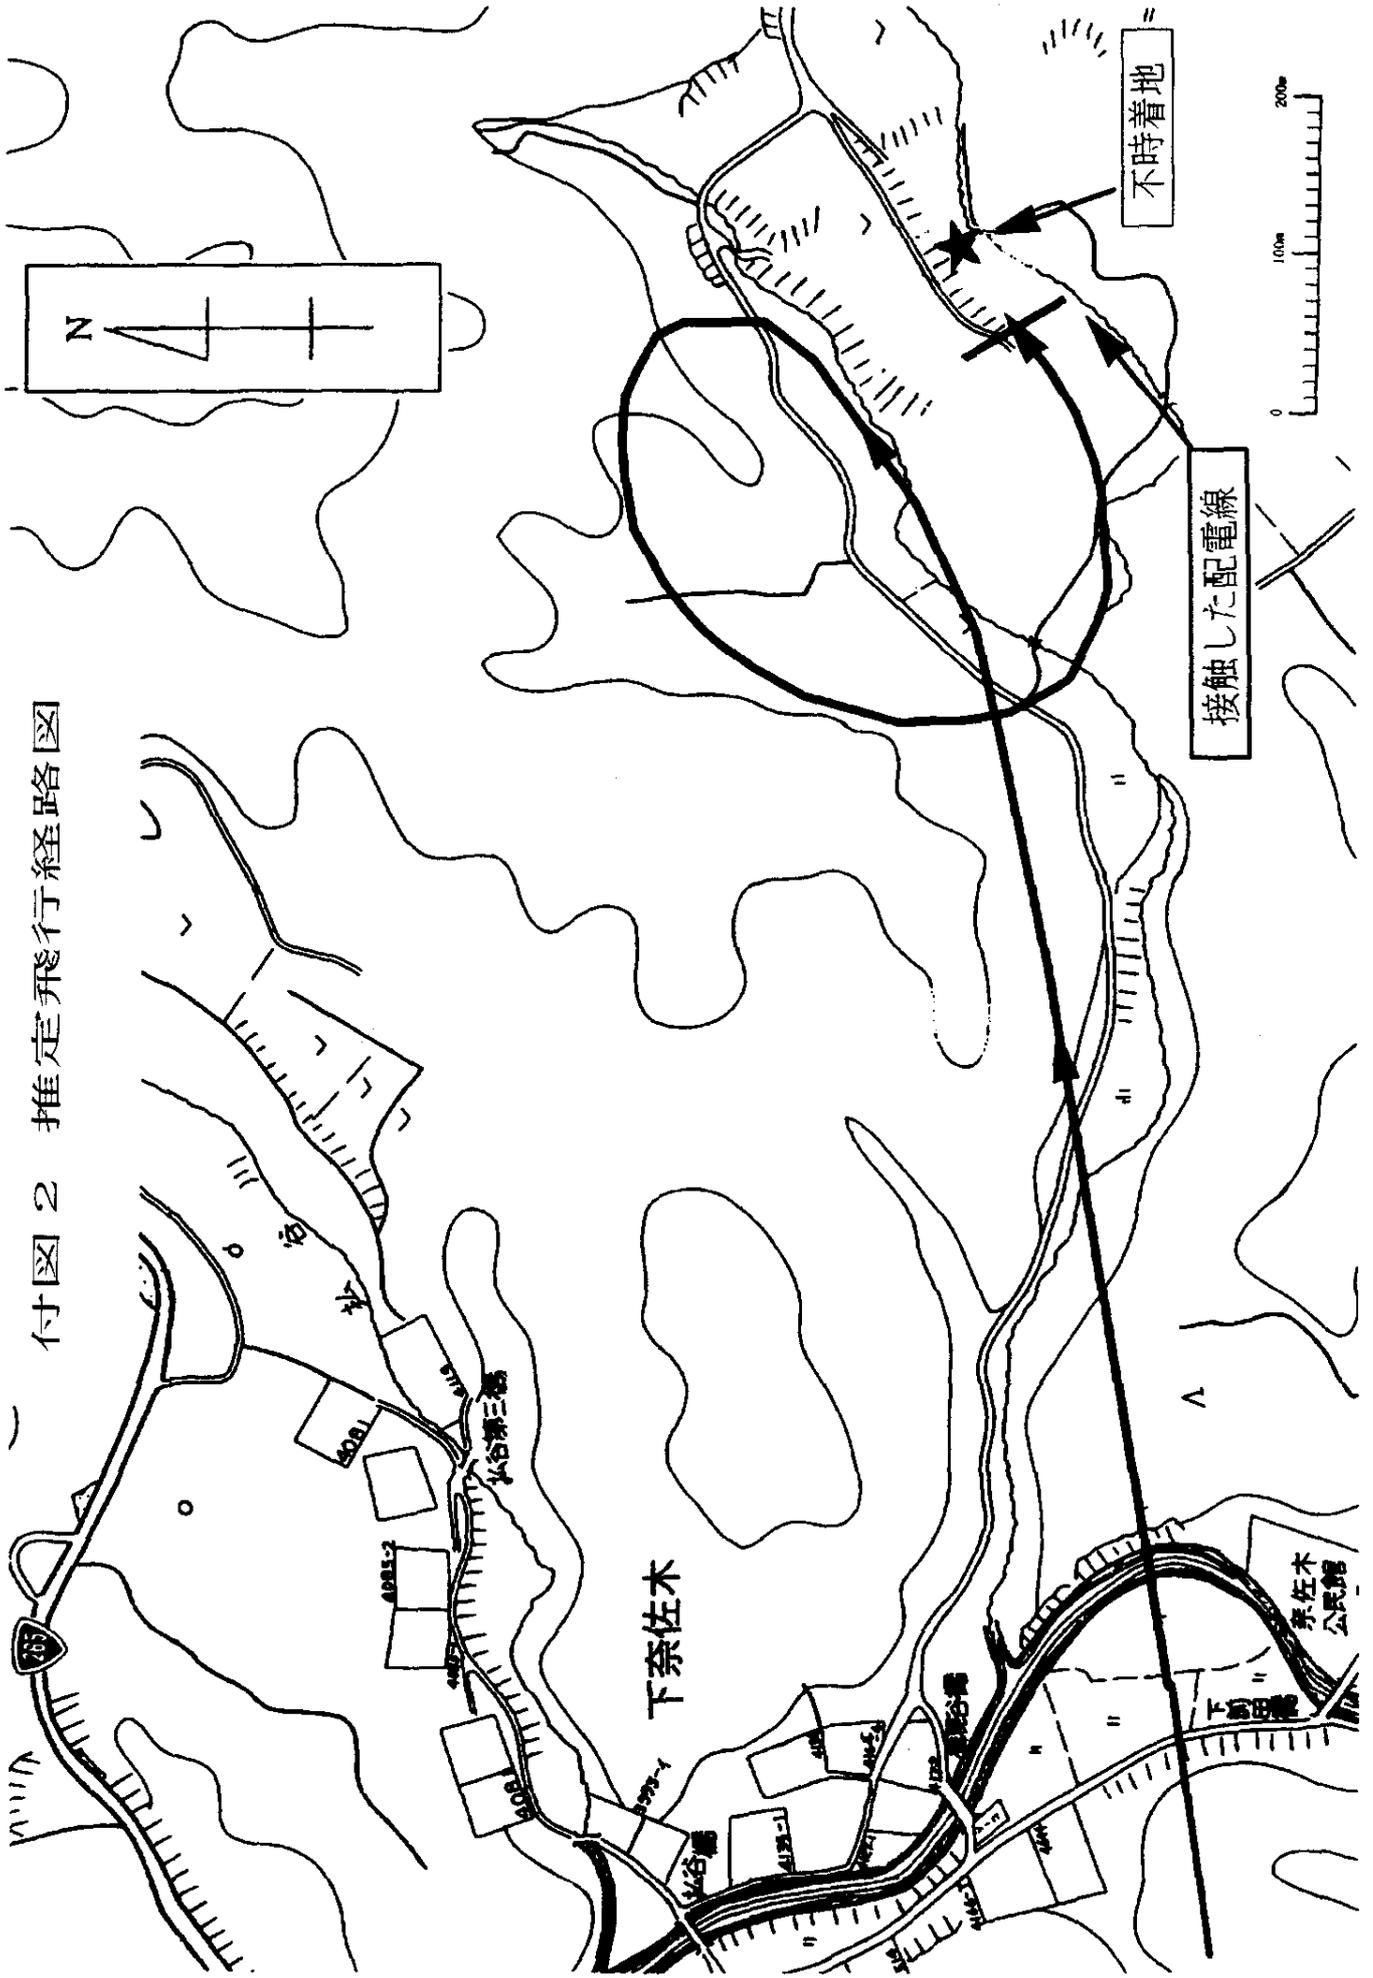
付図2 推定飛行経路図

- (1) 事故現場は、吉都線小林駅の北東約10kmに位置する水田脇の空地（標高約350m）で、機体は、機首を概ね南に向けて停止していた。機体右側方には、テール・ブームから脱落したテール・ローター・ギア・ボックス（テール・ローターが付いた状態）が落ちていた。
- (2) 機体右後方約7mに位置する立木の1本が、高さ約4m（幹の直径約5cm）の箇所、テール・ローター・ブレードによって切断された痕跡があった。
- (3) 不時着地点の西約80mに南北方向に架設されている配電線3本全てが切断されていた。切断された配電線の1本には、テール・ローター・ブレードもしくはローワー・バーティカル・フィンのものであると思われるペイント痕が認められた。
- (4) 1本のテール・ローター・ブレード及びローワー・バーティカル・フィンには、配電線が接触したと推定される痕跡が認められた。
（付図1、2、3、4及び写真1、2、3、4、5参照）
