所 属：個人所属
型 式：ロビンソン式 R 4 4 型（回転翼航空機）
登録記号：J A 7 9 3 3
発生場所：群馬県利根郡月夜野町 3 6 2 5 - 1
発生日時：平成 1 2 年 8 月 9 日 1 5 時 1 5 分ごろ

1 航空事故調査の経過

1.1 航空事故の概要

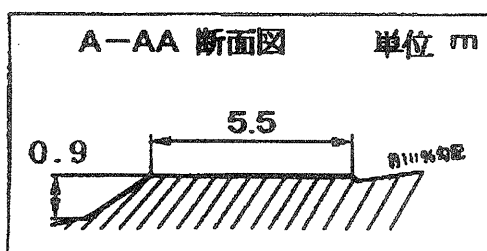
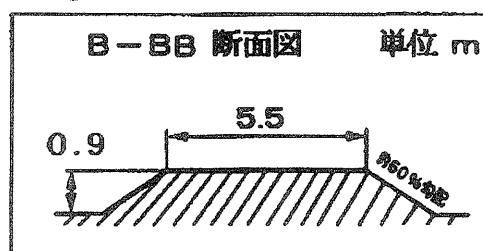
付図 1 事故現場見取図

コンクリート舗装面南端部から南約 2 mの位置に同機が横転し、同舗装面西端部から西約 4 0 mの位置にメインローターブレード 1 枚が落下し、同舗装面北端部から北約 8 mの位置に破断したメインローターブレードの先端部が落下していた。

また、コンクリート舗装面南西端部の斜面に長さ約 0 . 8 mの左スキッドによると推定される接地痕跡があり、コンクリート舗装面の南側にある木道の一部にメインローターブレードによると推定される破損があった。

- ①. メインローターブレード
- ②. メインローターブレード先端
- ③. 接地痕跡
- 木道破損箇所
