所 属：個人所属
型 式：ロビンソン式R44型（回転翼航空機）
登録記号：JA00JN
発生場所：堺市大浜西町西側岸壁から約300mの海上
発生日時：平成12年10月22日 12時40分ごろ

1 航空事故調査の経過

1.1 航空事故の概要

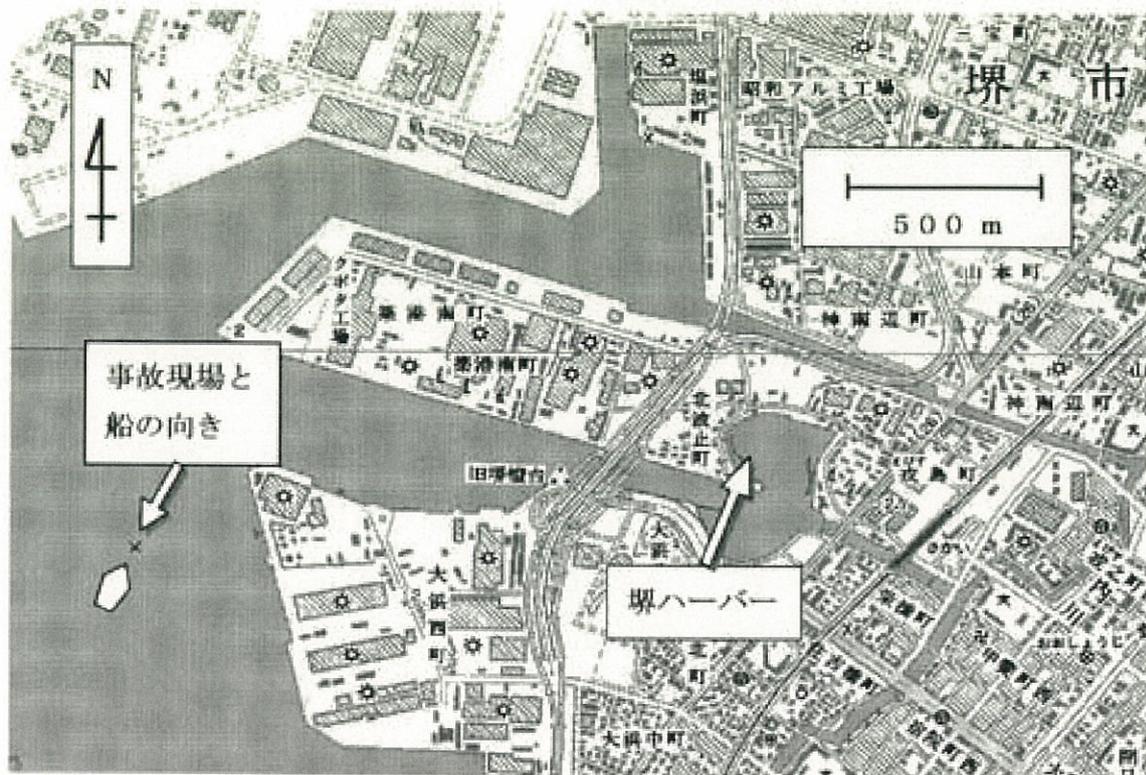
付図 1 事故現場

同機が着船しようとしていた船が投錨していた場所は、堺市大浜西町西側岸壁から約3 0 0 mの海上で、同船の周辺には離着船に障害になると思われる固定された物件はなかった。同船は、フラグ・ポール(直径3. 5 cm、長さ約1 m)が折損していたが、その他の損傷は発見されなかった。
