航空事故調査報告書
A S C 式 トライスター D 4 7 2 型
超軽量動力機 J R 7 2 4 9
山梨県南都留郡忍野村
平成 1 2 年 1 0 月 2 2 日

平成 1 3 年 4 月 1 1 日
航空事故調査委員会議決
委員長 佐藤 淳 造
委員 勝野 良 平
委員 加藤 晋
委員 垣本 由紀子
委員 山根 皓三郎

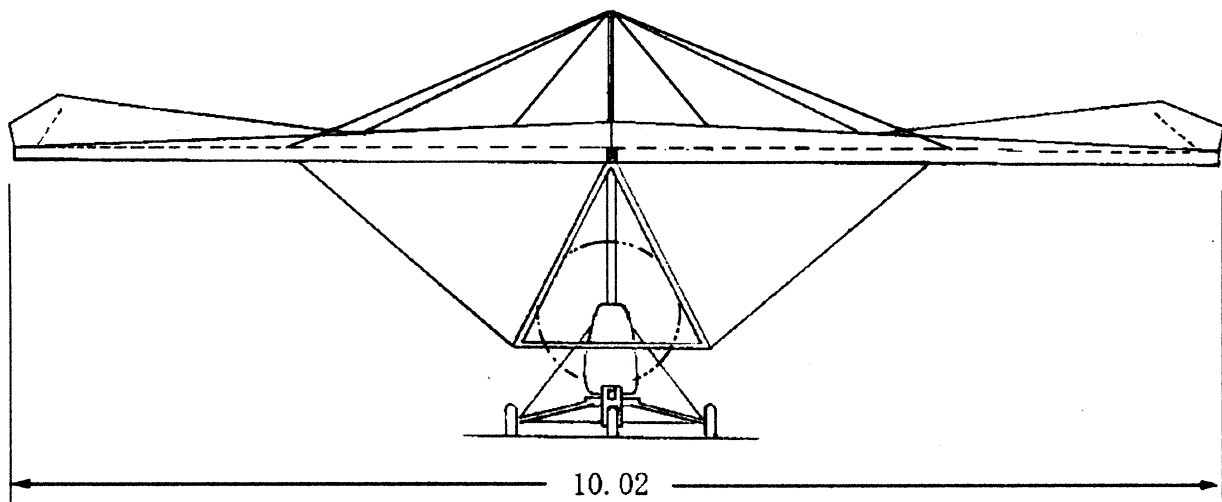
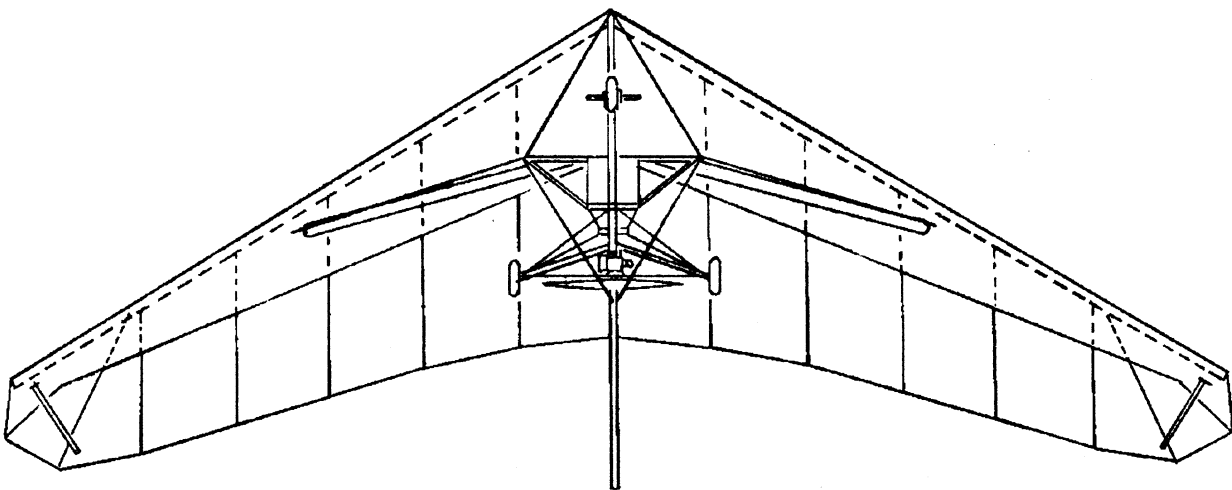
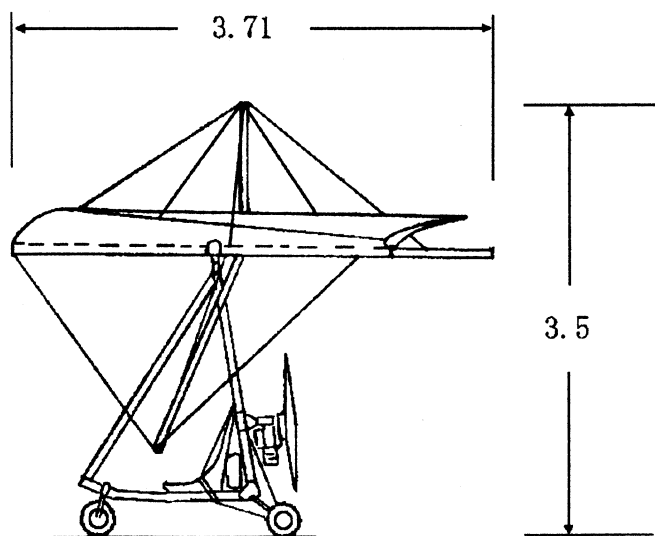
付図 4 機体各部の名称

右翼スパーとセンター・キールを接続する右翼付根ノーズ・プレートが、上下共破断しており、左翼側は下側の方が変形していた。

左翼側は、翼端から3番目のリブが屈曲し、また、右翼側は、翼端部のリブ1本が破断していた。

コントロール・バーは、ベース・バーが中央から破断し、左側のアップライト・バーは、外側へ座屈、右側のアップライト・バーは、ほぼ中央から破断していた。

コントロール・ワイヤーの内、左フライング・リアー・ワイヤーは、ビニール被覆が剥がれ、擦れていた。

プロペラ・シャフト取付部が破断し、2枚の木製プロペラは、両方とも、中心部を残して破断していた。

座席部の底部センター・フレームは、前輪の取付部から30 cmの溶接部が破断していた。

降着装置は、左後輪の支柱が底部センター・フレームとの接合部で破損していた。

グライダー部が破断したのは、機体を高速での降下旋回から、水平に姿勢を立て直そうと急激に引き起こし操作を行った際、グライダー部のコントロール・バーに設計上の強度を超える荷重がかかり、翼の支柱機能をも持っているコントロール・バーの圧縮応力が臨界点に達し、右側アップライト・バーが座屈破断、左側アップライト・バーが座屈損傷したことによるものと推定された。そのため、瞬時に翼の支柱機能が失われ、左右スパーとセンター・キールを接続した支持金具のノーズ・プレートの右側部分が破断したものと推定された。

3.1.3 同機の翼部の破壊過程は、翼の支柱機能をも持っているコントロール・バーの右側アップライト・バーが座屈破断し、同時に左側アップライト・バーが座屈したため、同グライダー部が形状を保てなくなり、続いて、右スパーとセンターキールを接続した支持金具のノーズ・プレートの上下両側が破断したものと推定される。
