航空事故調査報告書
学校法人日本航空学園所属
クリステン・インダストリー式
A-1型JA4228
山梨県北巨摩郡双葉町宇津谷
日本航空学園双葉滑空場
平成11年6月6日

平成13年6月13日

航空事故調査委員会議決

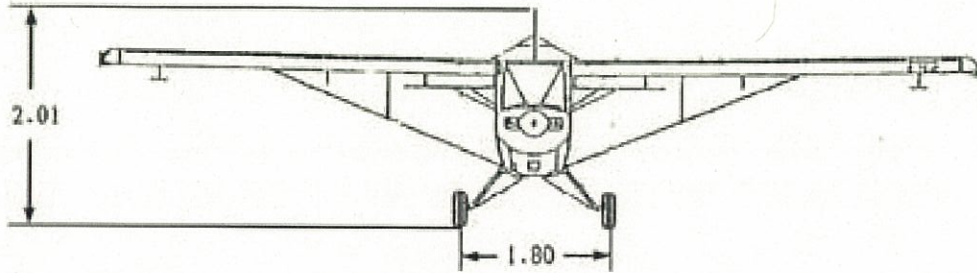
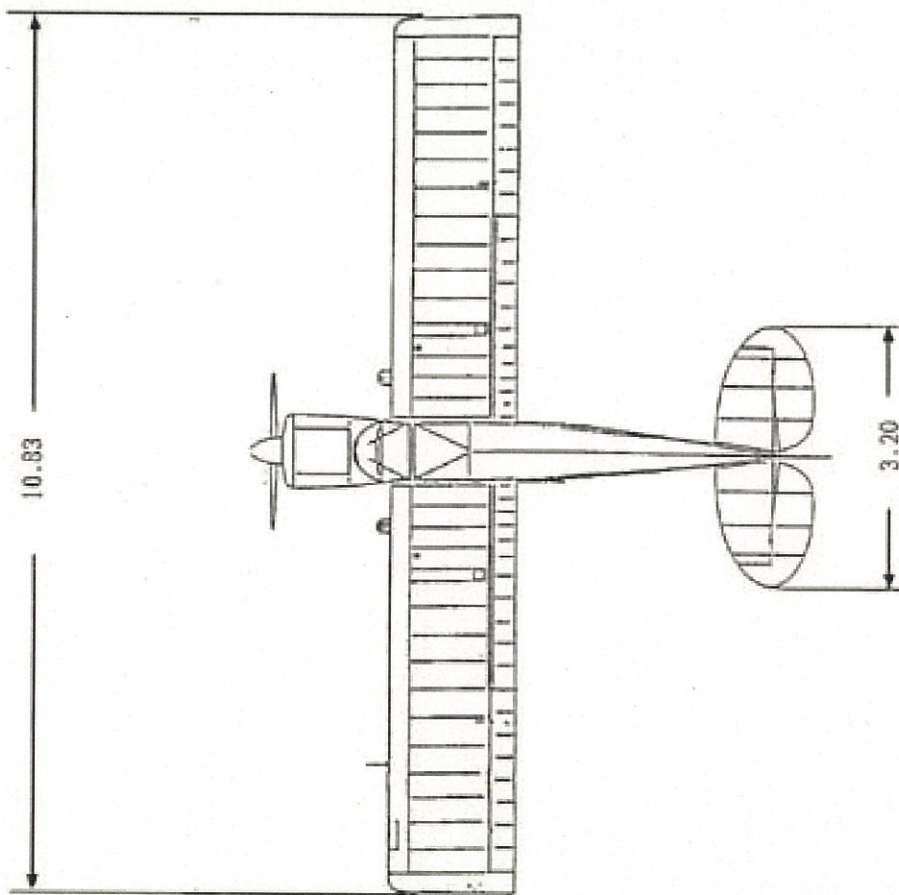
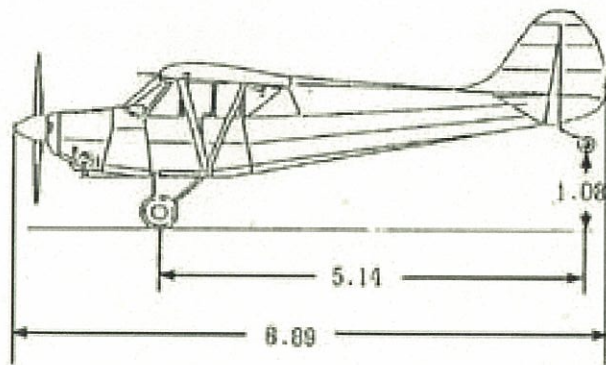
付図 3 主脚構造

- (1) 左主脚は、主脚を胴体に取り付けるための脚支柱構造（以下「トラス」という。）が付図3、写真3-2に示す範囲で車軸外周に溶接された構造となっ

ており、車軸が溶接ビードに沿った面で円周方向に破断していた。

- 3.1.3 事故当時の気象は、本事故に関連はなかったものと推定される。
- 3.1.4 同機は、双葉滑空場からグライダーを曳航して離陸し、上空でグライダーが離脱した後、同滑空場に接地して滑走中、左主脚車軸が破断したものと推定される。
- 3.1.5 車軸が破断したことについては、2.10.1及び2.10.2に述べた調査結果から、車軸と主脚トラスが溶接されていた車軸上部の溶接ビード縁部の数ヶ所に、疲労亀裂が発生して腐食が生じ、さらに疲労亀裂が車軸全周へ進展する過程で破断に至ったものと推定される。
- 当該破断面には、腐食による様相が顕著ではないことから、疲労亀裂が進展した後に腐食したものと考えられる。
- 3.1.6 主脚材料の熱処理及び加工方法については、航空機製造者から情報が得られなかったことから適正な加工であったかどうか明らかにすることができなかった。
- 3.1.7 2.10.2で述べたとおり破断した左主脚と同様に、右主脚にも疲労亀裂が確認された。2.10.3で述べたとおり国内の他の同型式機には同様の不具合が報告されていないことから、同機の疲労亀裂の発生については、同機が使用する滑空場の離着陸地帯の表面が、てん圧された芝生であり、コンクリート舗装と比較して表面に凹凸のあることが影響している可能性も考えられるが、それ以上のことは、明らかにすることができなかった。
