型 式：アエロモット・インドゥストリア・メカニコ・メタルールジカ
式AMT - 200型（動力滑空機、複座）

登録記号：JA200X

発生場所：山梨県北巨摩郡双葉町

発生日時：平成12年5月4日 13時00分ごろ

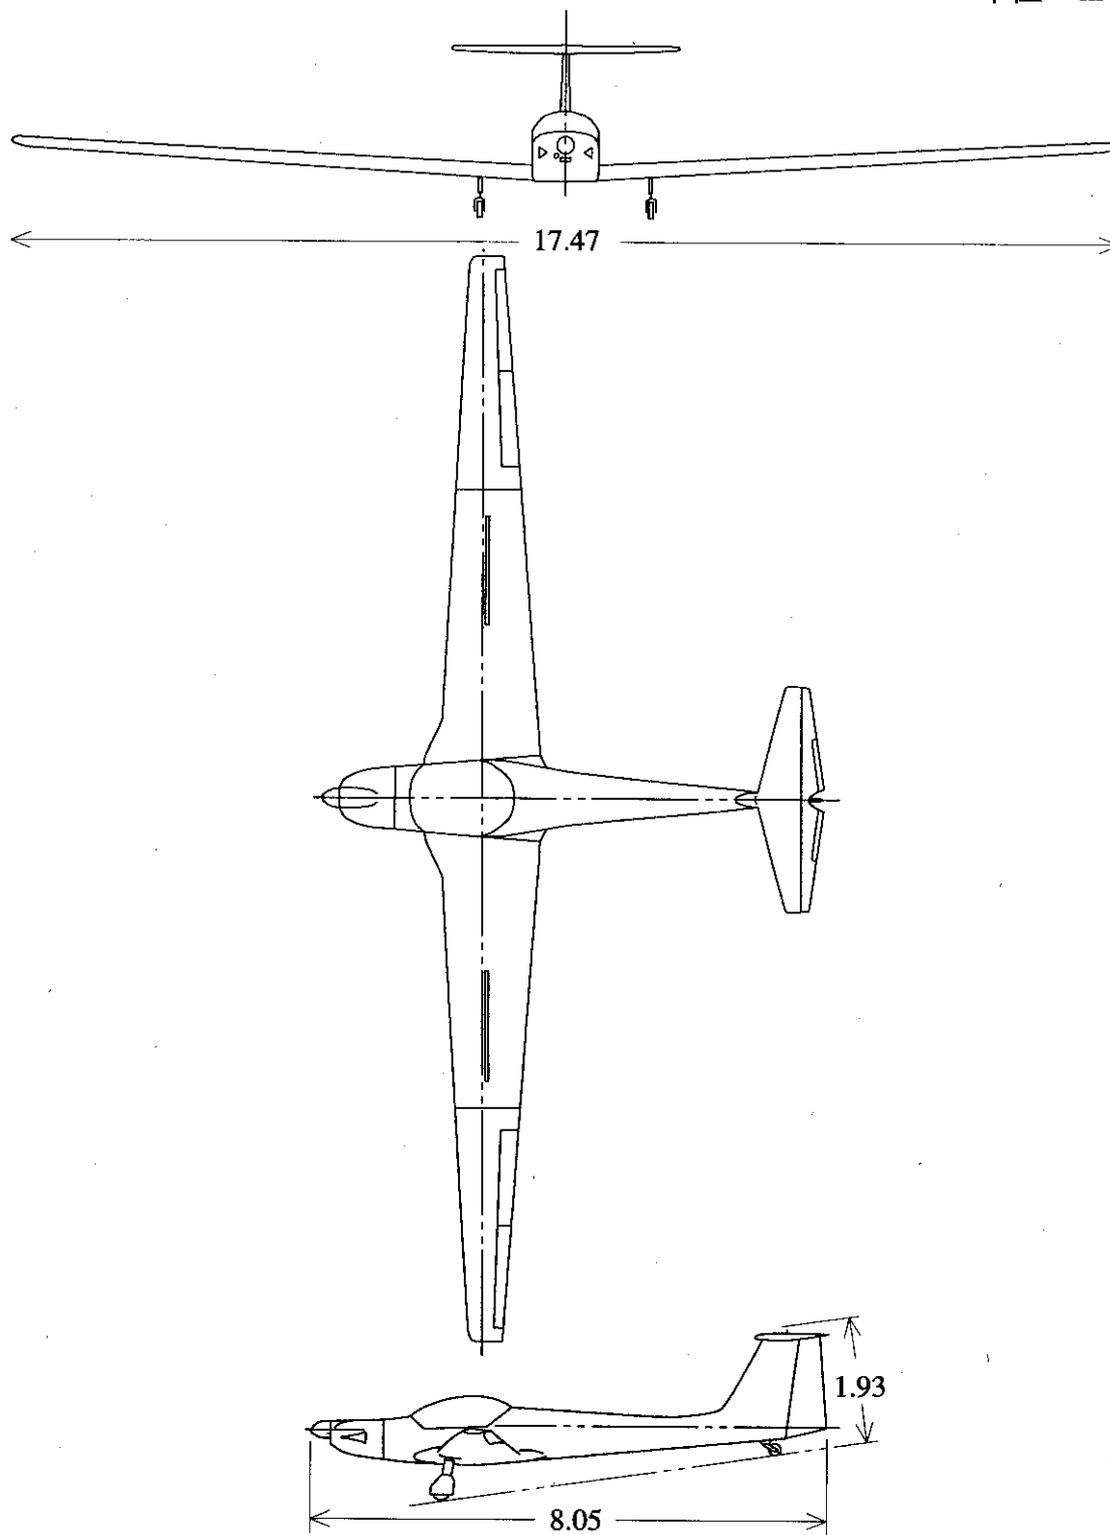
写真1 事故機

JA200Xは、平成12年5月4日（木）、慣熟飛行のため、機長ほか同乗者1名計2名が搭乗し、（学）日本航空学園双葉滑空場（以下「双葉滑空場」という。）の滑走路15から離陸したが、その後の上昇ができず、13時00分ごろ、滑走路南端から約240mの釜無川の中洲に不時着し、機体を損傷した。

| (1) プロペラ | ブレード 2 枚共破断 |
| (2) エンジン | カウリング損傷、オイル・プレッシャー・センサー取付け部破断、マウント変形、排気管変形 |
| (3) 胴体 | 胴体下面破損 |
| (4) 主翼 | 破損 |
| (5) 尾翼 | ラダー破損 |
| (6) 尾輪 | 破損 |
| (7) アンテナ | A T C トランスポンダー及び D M E のアンテナ破断 |
