型 式：A S C式トライスターD - 4 7 2型 超軽量動力機（単座）

識別番号：J R 7 2 6 0（（財）日本航空協会識別番号）

発生場所：埼玉県志木市

発生日時：平成12年5月3日 16時25分ごろ

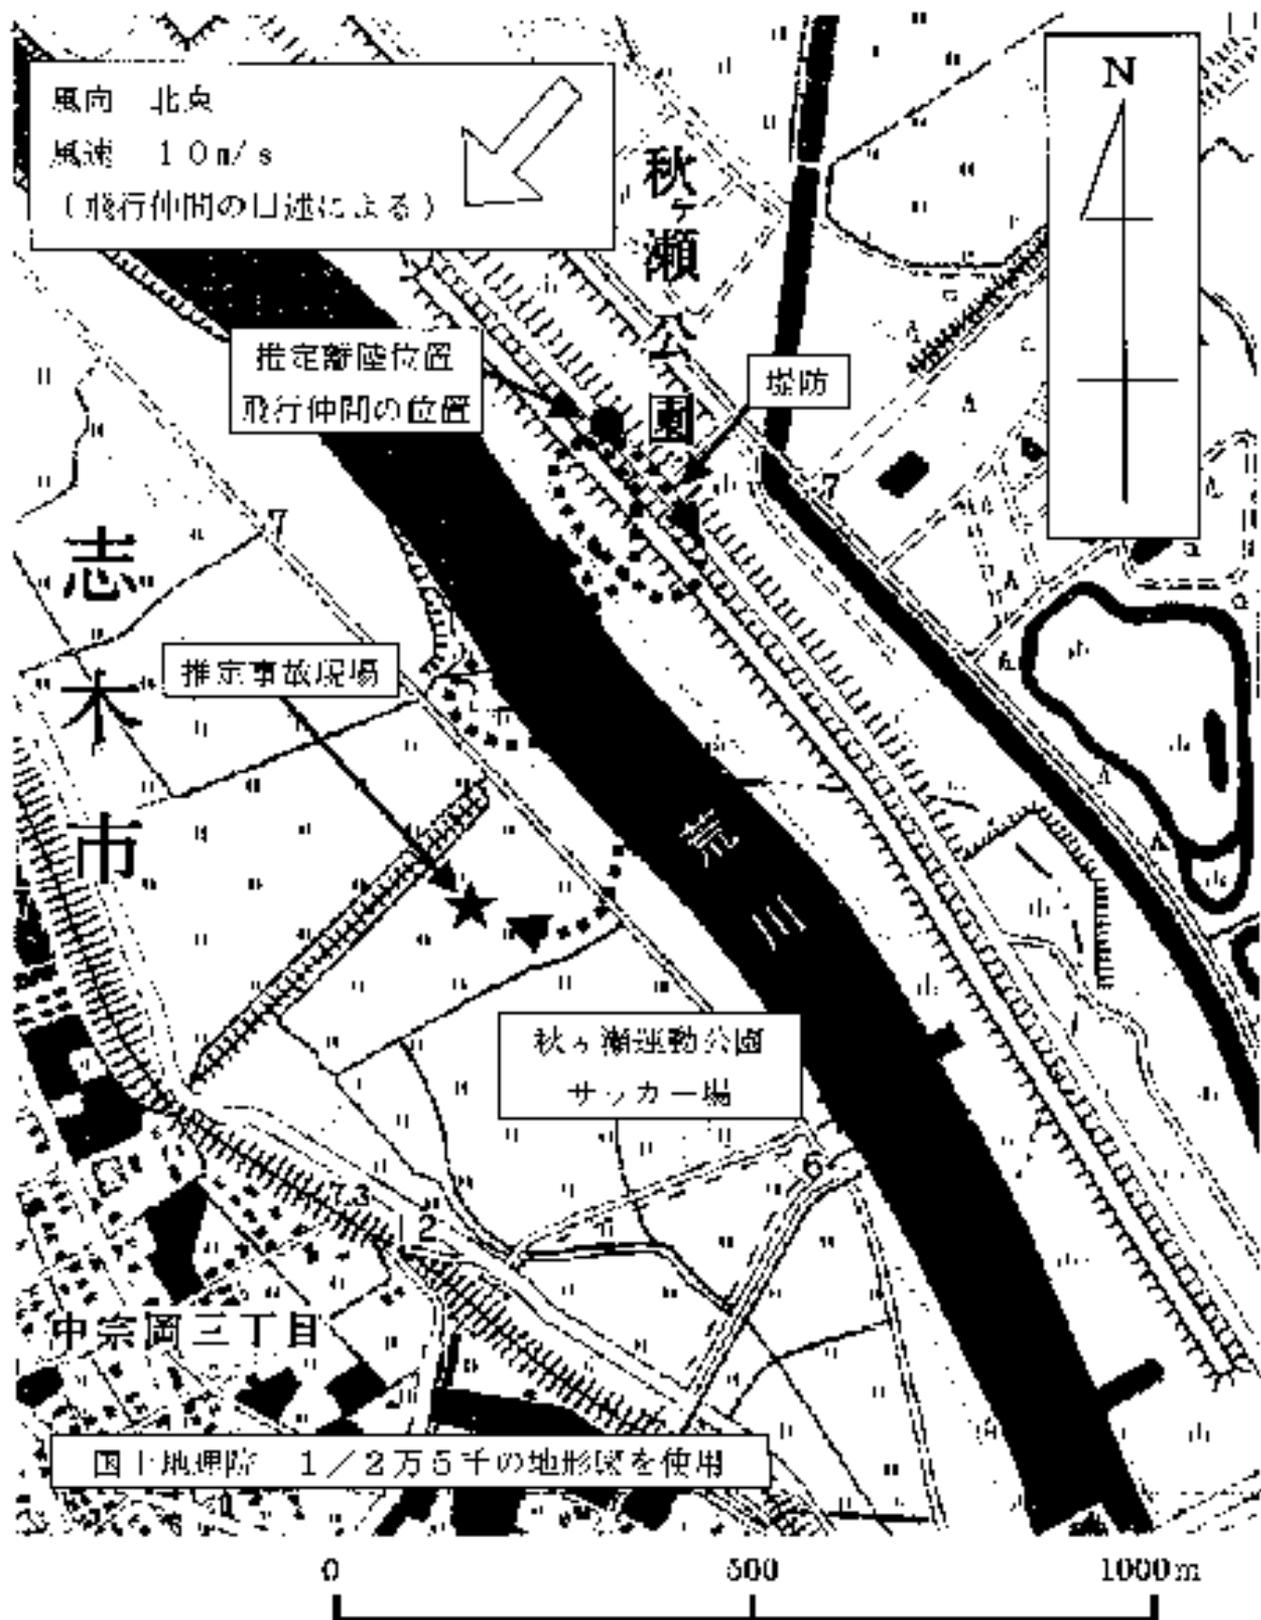
付図1 推定飛行経路図

その後同機は、対岸まで流され、操縦者は、自らの判断により、意識的にサッカー場に突っ込み、その結果同機は、左翼端から激しく接地し、その際機体を損傷し、操縦者が重傷を負ったものと推定される。

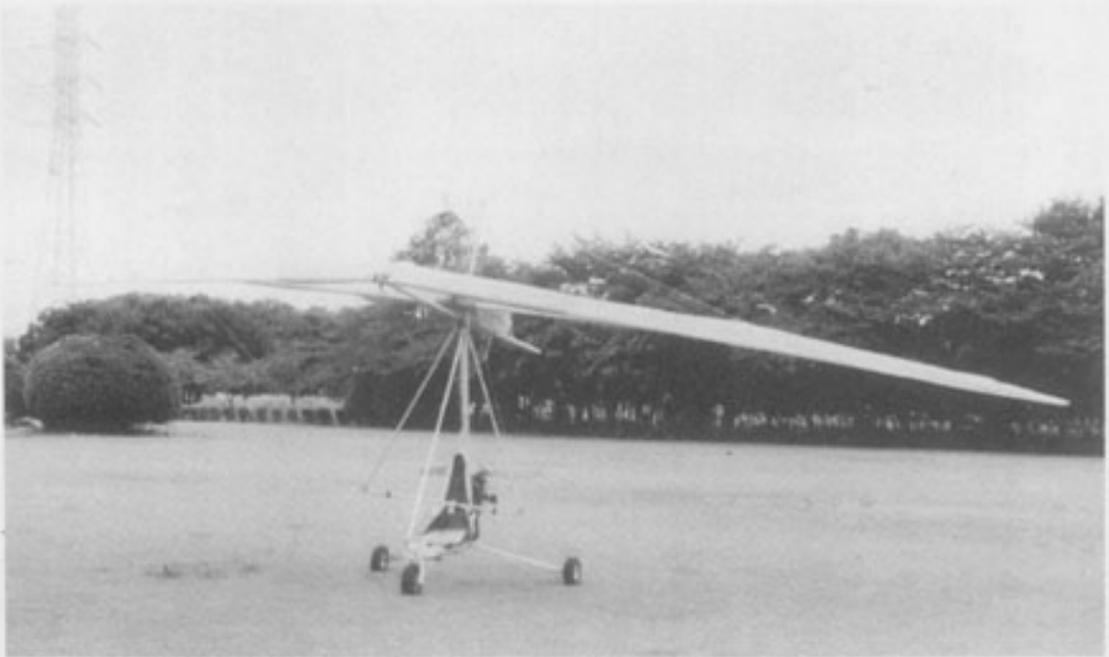
写真2 事故機と同型式機

- (1) 主翼 左翼前縁部スパーが、クロスバー接続部付近にて折損
- (2) トライク部 センターフレームが、座席部下方で湾曲及び前輪取り付け部直後で折損
左主輪のサポートチューブ折損及びサポートケーブルが取り付け部で破断
コントロールバー一部変形
- (3) プロペラ 左右ブレード中央部で破断、プロペラシャフト折損
(付図 2、3 及び写真 1、2 参照)
