# 航空事故調査報告書

所 属 個人  
型 式 パイパー式 P A - 2 8 R - 1 8 0 型  
登録記号 J A 3 3 8 1  
発生日時 平成 1 3 年 7 月 2 0 日 1 0 時 5 2 分 ごろ  
発生場所 岐阜飛行場

平成 1 4 年 7 月 8 日

航空・鉄道事故調査委員会（航空部会）議決

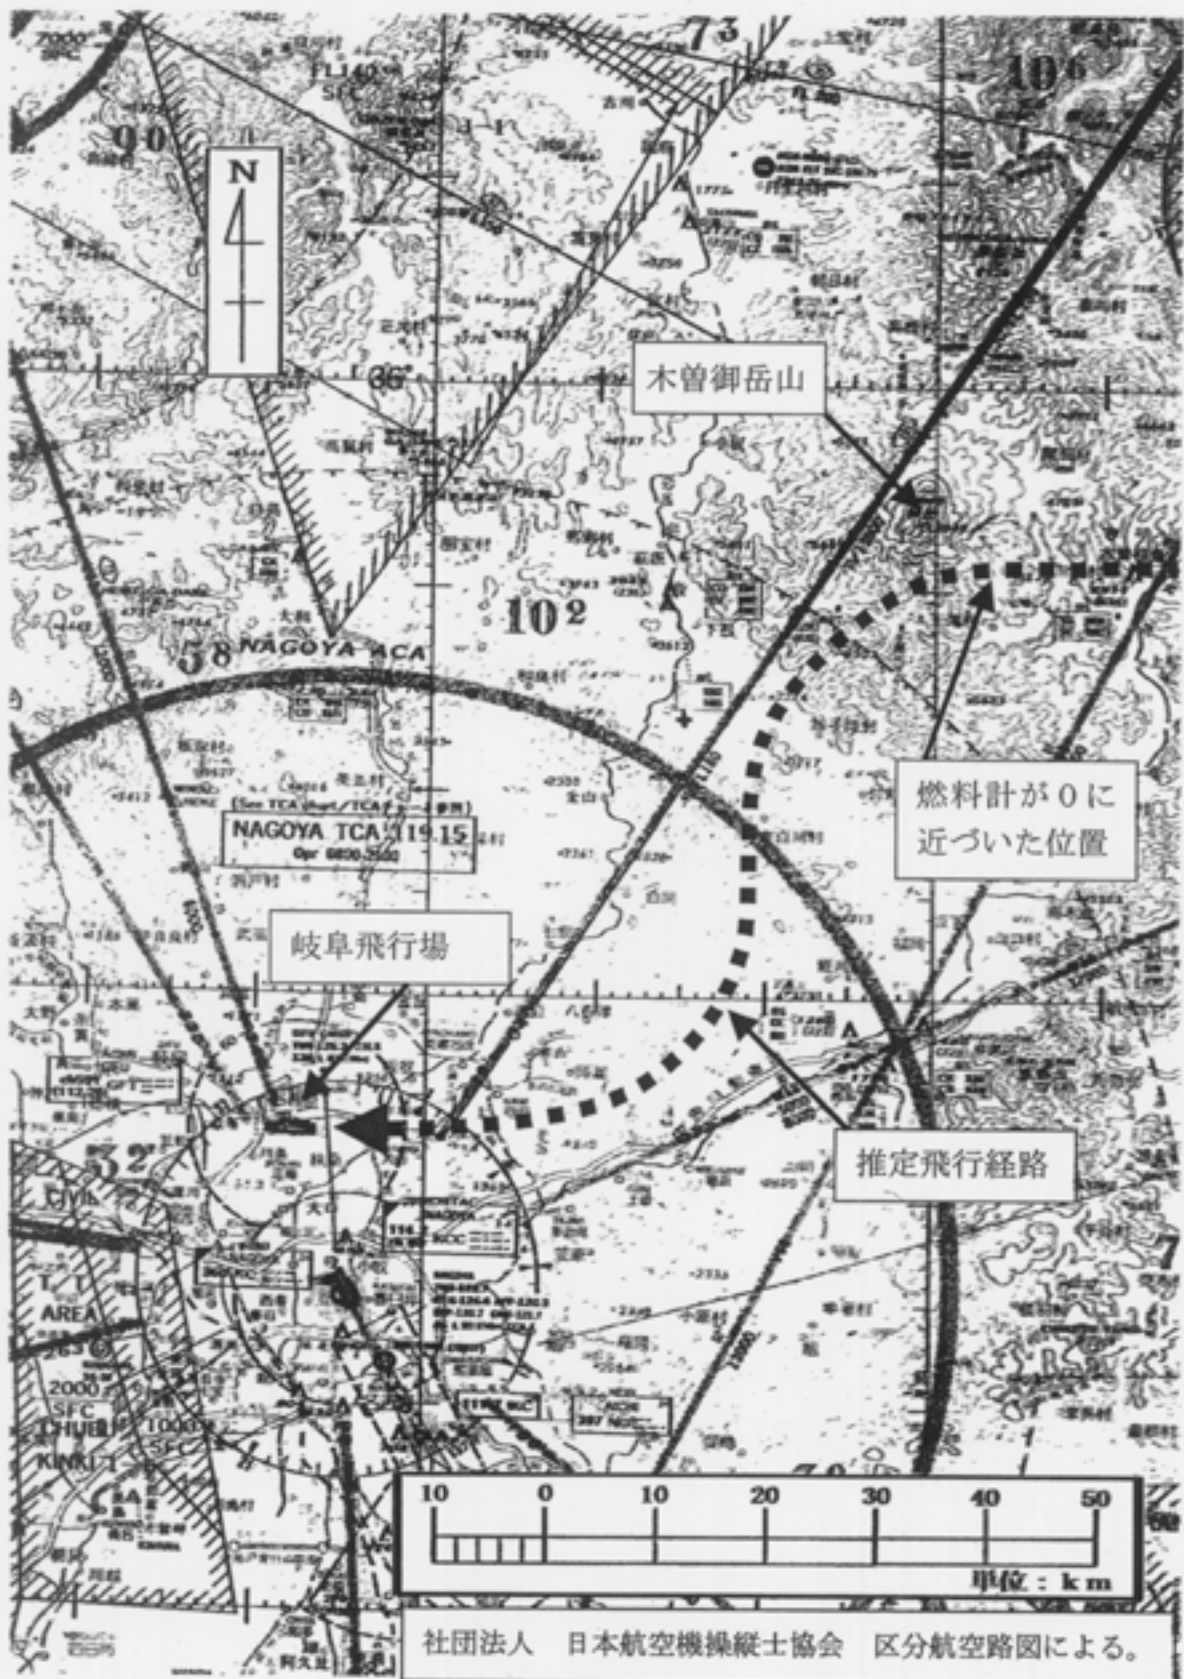
付図 1 推定飛行経路

個人所属パイパー式 P A - 2 8 R - 1 8 0 型 J A 3 3 8 1 は、平成 1 3 年 7 月 2 0 日（金、祝日）、レジャーのため、群馬県大西飛行場を離陸し、岡山県岡南飛行場に向けて飛行中、木曾御岳山付近の上空で、最初に燃料油量計の指示に異常を認め、次いで、電気系統の故障を認め、最寄りの岐阜飛行場に緊急着陸しようとした。その際、脚を下げられず、10時52分ごろ、同飛行場の着陸帯の草地に胴体着陸して機体を損傷した。

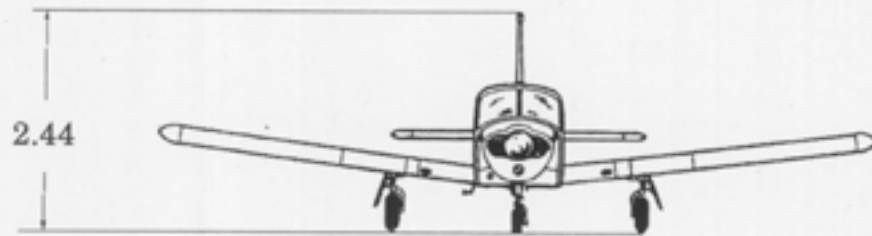
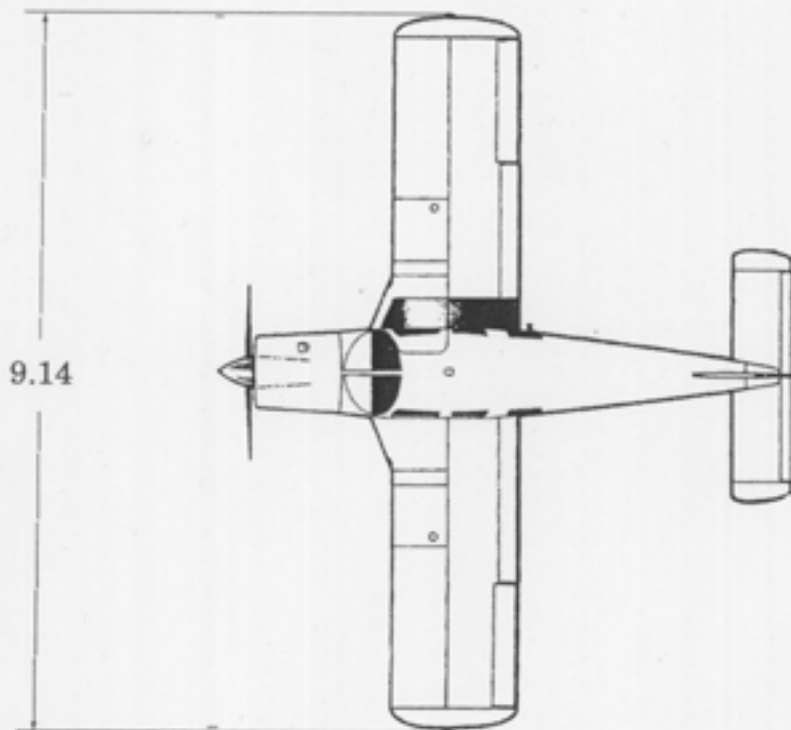
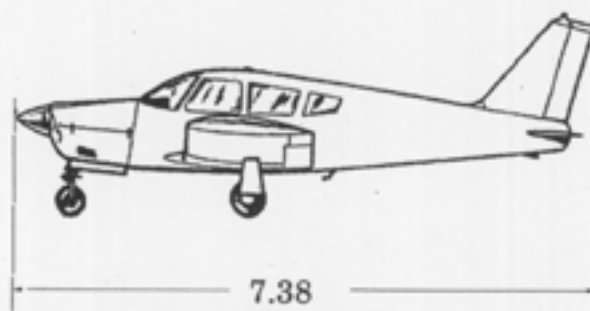
付図3 パイパー式PA-28R  
-180型 三面図

- (1) プロペラ・ブレードは、2枚とも先端から約40cmの部分で、後方にわん曲していた。
- (2) 右主翼後縁の翼根部付近、乗降用ステップ取り付け部の胴体フレームとストリンガーの一部が損傷し、乗降用ステップが上方へ約45°変形していた。
- (3) 左エルロンの翼根側約25cmの部分が上方へ変形し、右エルロンは破損していた。
- (4) 前脚の右ドアが破損し、一部が脱落していた。
