航空事故調査報告書

所 属 株式会社エースヘリコプター
型 式 ヒューズ式369D型
登録記号 JA9385
発生日時 平成13年6月5日 05時07分ごろ
発生場所 兵庫県三原郡西淡町
慶野松原場外離着陸場

航空・鉄道事故調査委員会（航空部会）議決

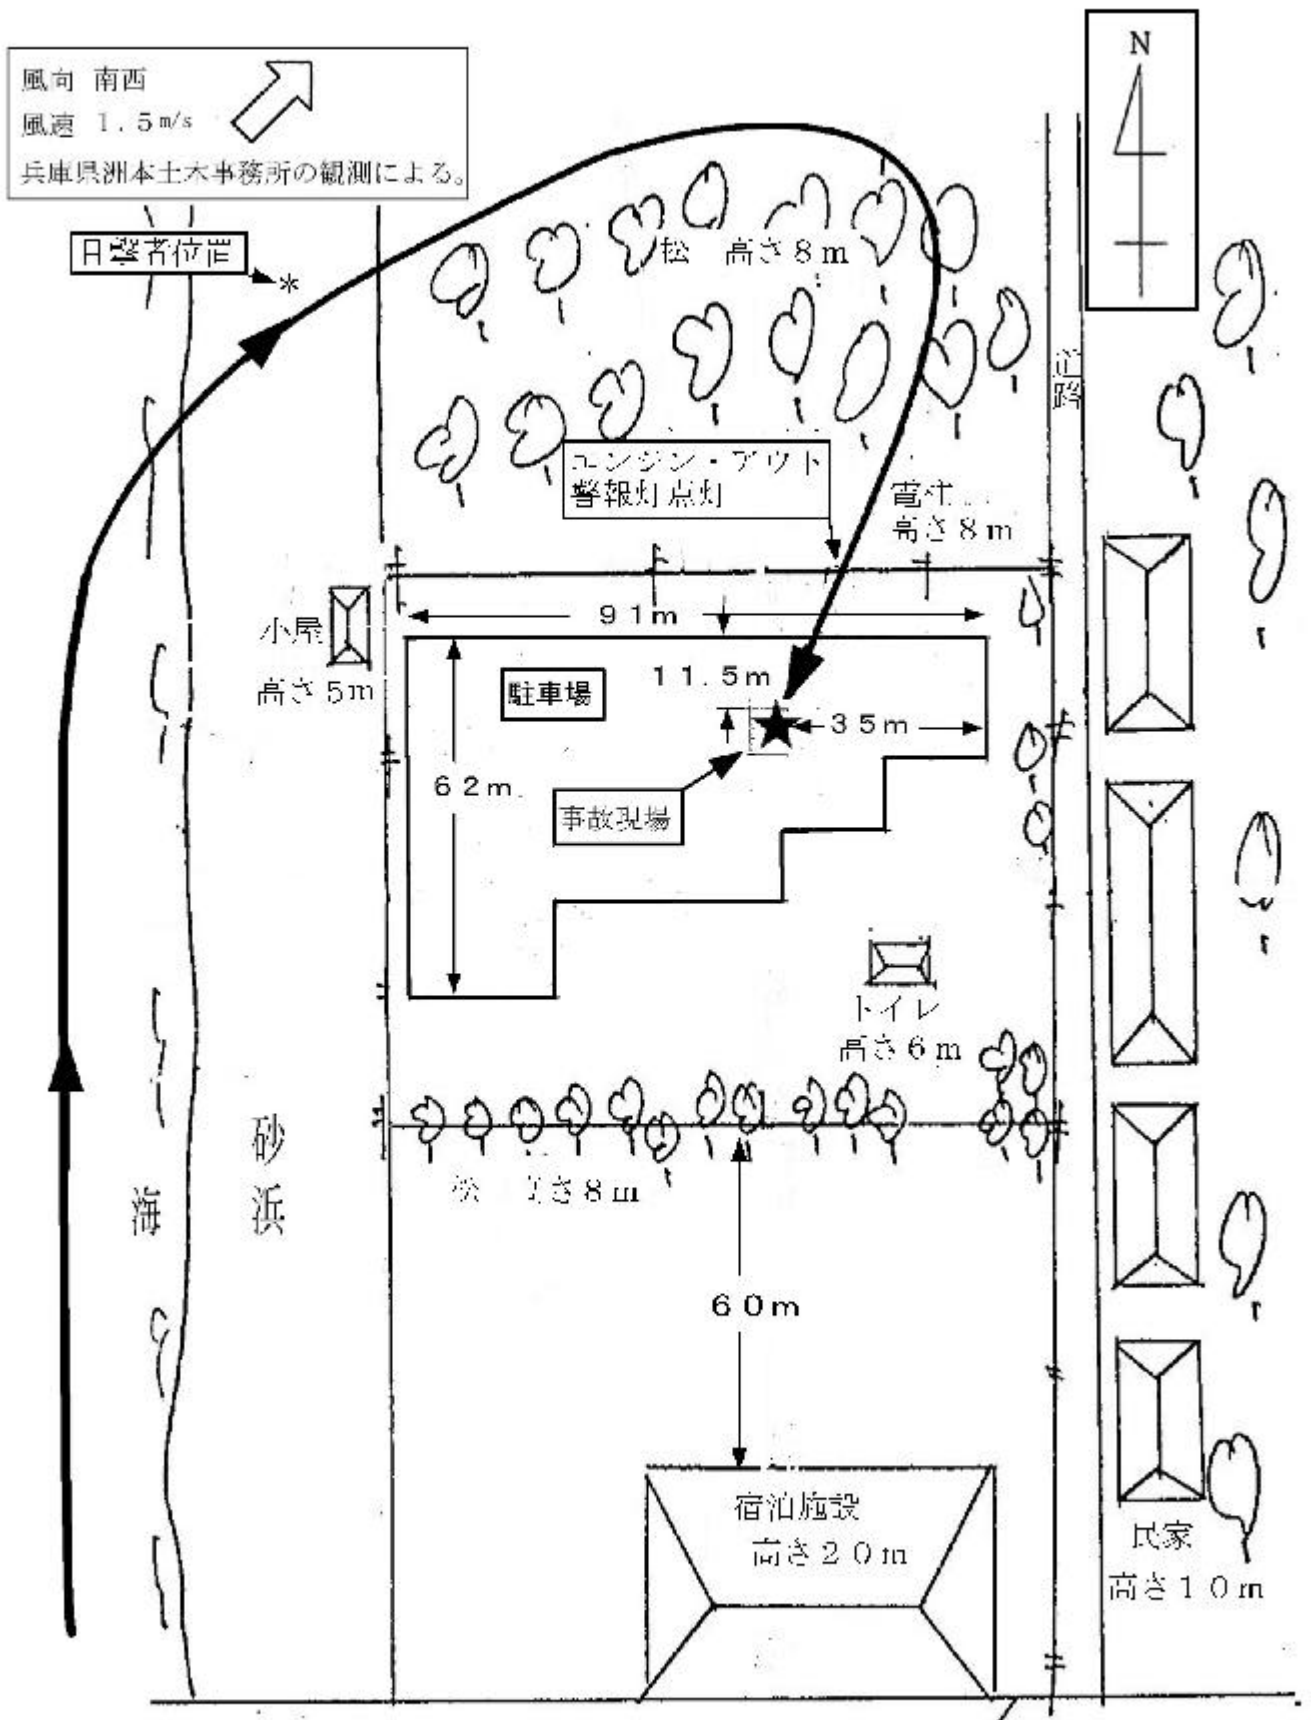
付図2 事故現場見取図

点検のため、離陸地の慶野松原場外離着陸場へ戻った際、着陸直前にエンジン・アウト警報灯が点灯し、05時07分ごろハード・ランディングして機体を損傷した。

同機には、機長ほか同乗者1名計2名が搭乗していたが、両名とも重傷を負った。同機は大破したが、火災は発生しなかった。

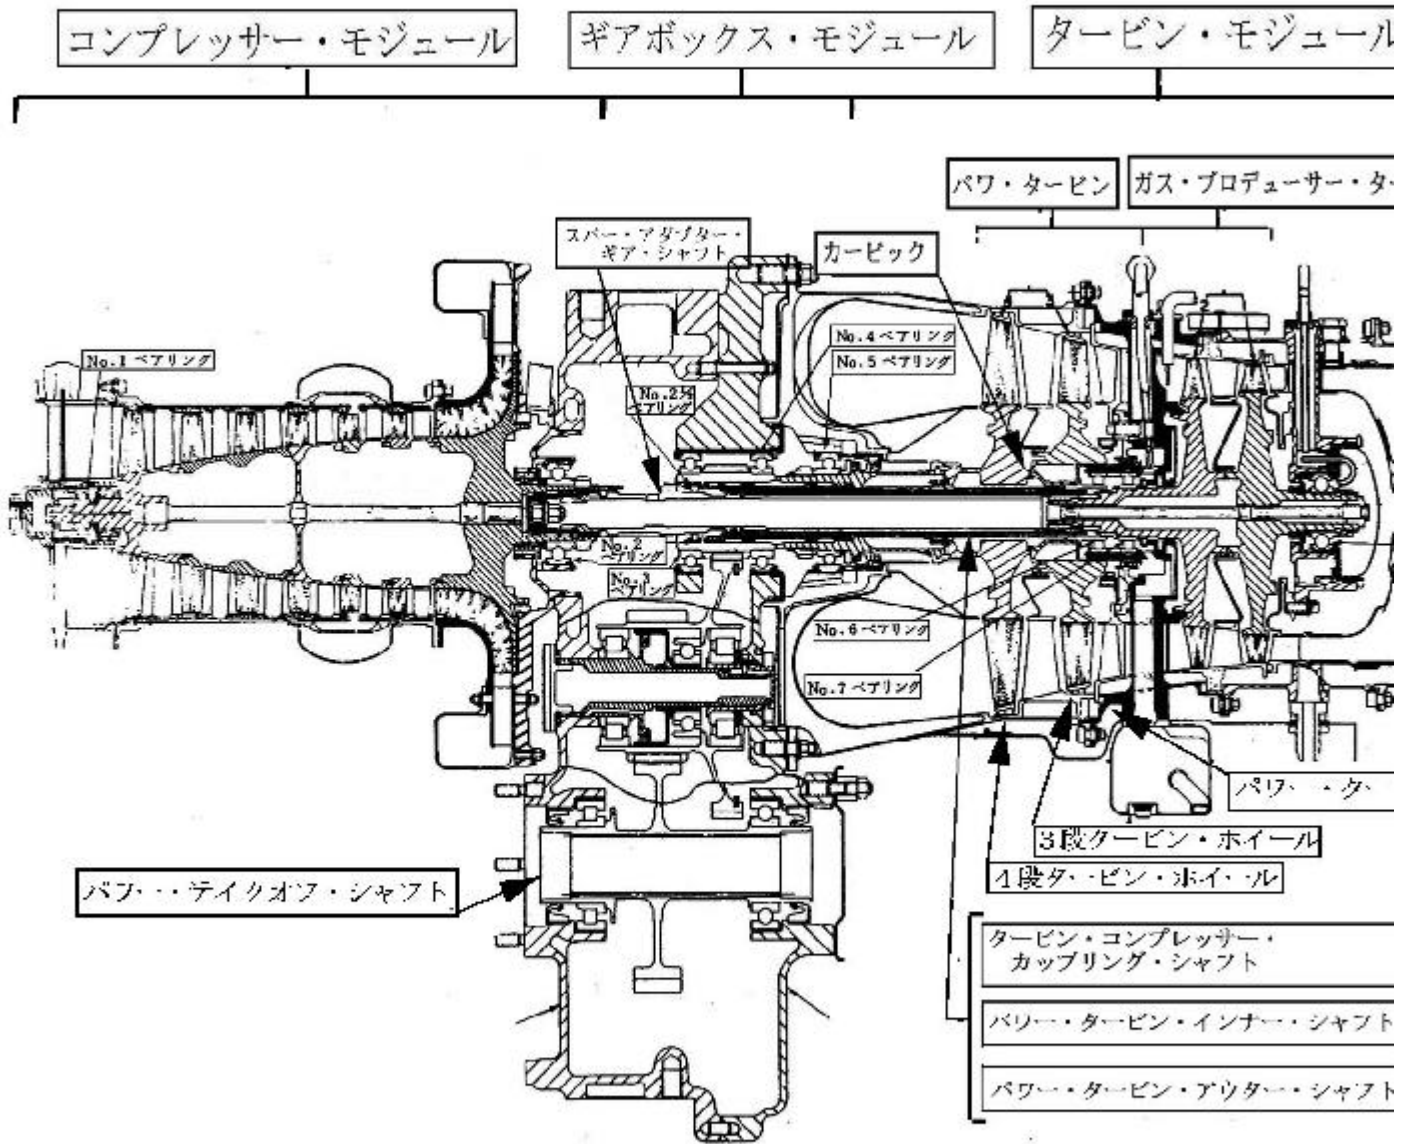
付図4 エンジン断面図

No. 5、No. 6、No. 7、No. 8 のベアリングに損傷があり、No. 5 ベアリングはボールが失われていた。他のベアリングには偏摩耗が認められた。

No. 3、No. 4 タービン・ホイールのカービックが摩耗し、No. 4 タービン・ホイール・シュラウド部の 1 カ所に亀裂が認められた。

- (6) パワー・タービン・インナー・シャフトは、前側から2.2～2.4インチの間のロック・ナット後方で破断し、3段タービン・ホイールと4段タービン・ホイール間の同シャフトの外径1.063インチが0.4インチふくらんでいた。

シャフト後側のNo. 6 ローラー・ベアリング・インナー・レースとなる部分は、破損していた。硬度は、シャフト後方側が基準値の上限を、破断部側が下限を超えていた。

- (7) パワー・タービン・アウター・シャフトは、カーボン・シール接触部に摩耗が認められた以外には不具合はなかった。
- (8) 3段タービン・ホイールは、ラビリンス・シールが破損し、カービック・カップリングが摩耗していた。
- (9) 4段タービン・ホイールは、カービック・カップリング及びナイフ・シールが摩耗していた。シュラウド部にクラックがあった。
- (10) パワー・タービン・サポート及びサンプカバーは、No. 6 ローラー・ベアリング取付部が破損し、ラビリンス・シール部が摩耗していた。

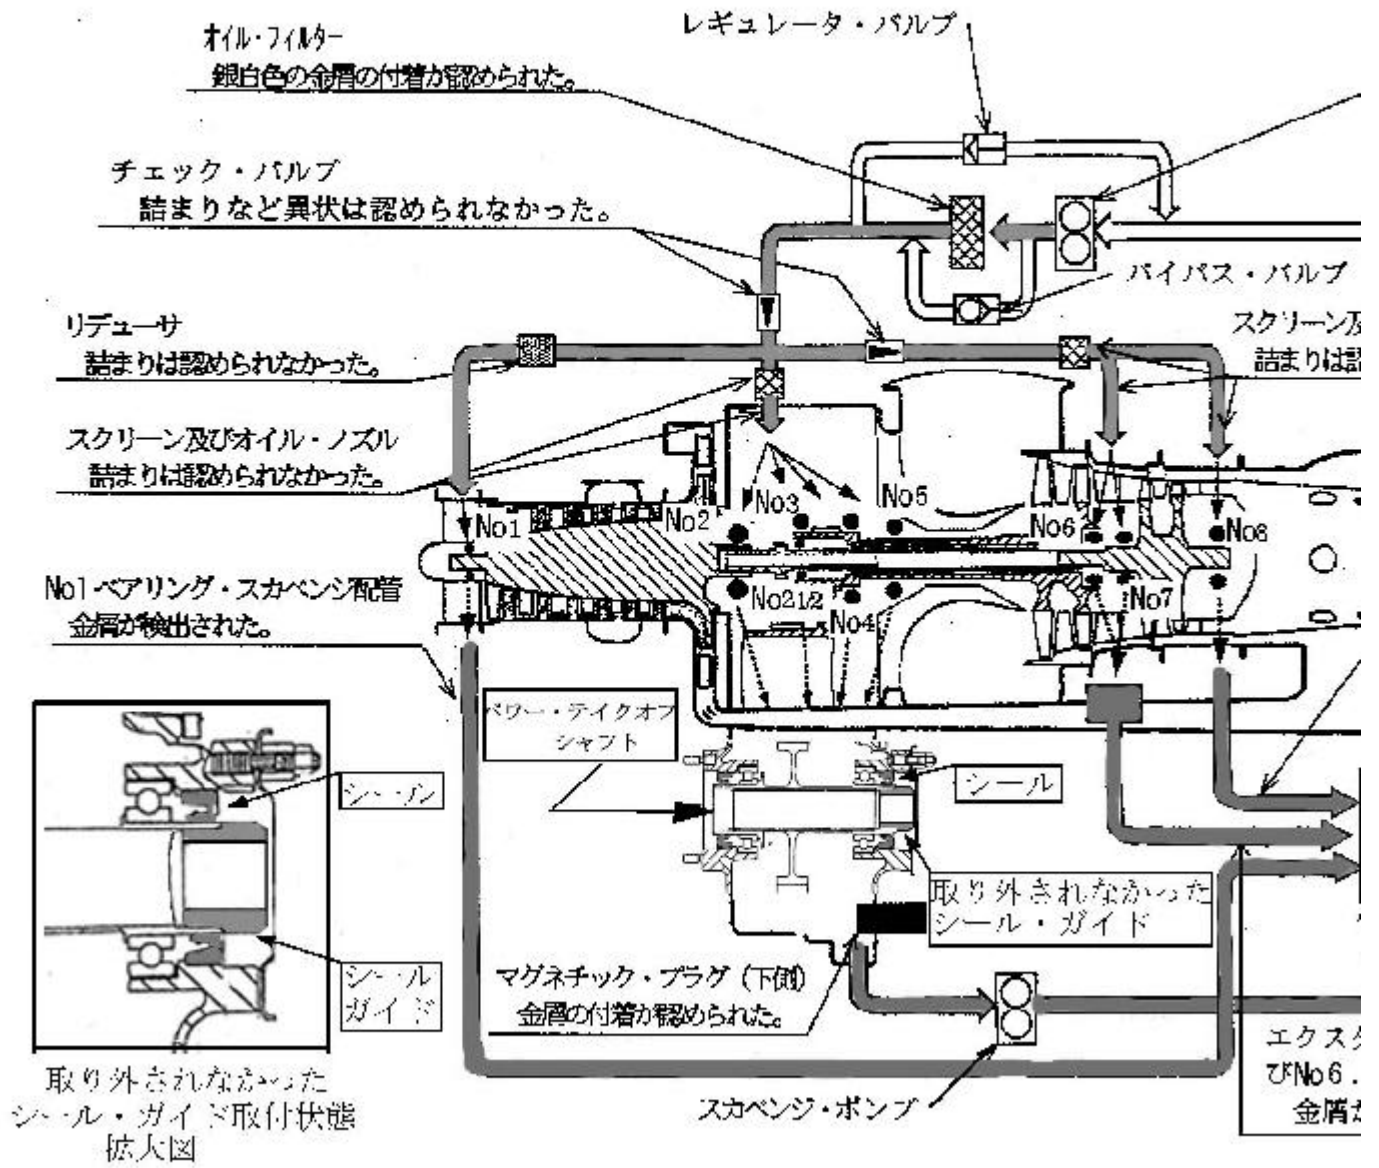
付図5 潤滑油系統図

- (2) 飛行を繰り返すうちに、高温、高速回転部であるタービン・モジュール部のNo. 5、No. 6、No. 7、No. 8ベアリング及びシール等が、熱の影響を受けてペースト状になったアルミ屑で潤滑不良となって回転不良となり、ベアリング等が破損することになったこと。
- (3) No. 5、No. 6ベアリングが焼損したため、パワー・タービンのシャフト支持が不良となりシャフトが破損変形しタービンの回転が継続しなくなったこと、また、No. 7、No. 8ベアリングが回転不良となりガス・プロデューサー・タービンの回転が低下し、駆動されている燃料ポンプ等補機の機能が低下して燃焼が継続できなくなったこと。
