航空事故調査報告書

ホームビルト三河式HA - 400 - R582L型 超軽量動力機

型 式 ホームビルト三河式HA - 400 - R582L型（超軽量動力機、
複座）
識別記号 JR1289
発生日時 平成13年4月28日 15時00分ごろ
発生場所 愛知県豊川市平尾町

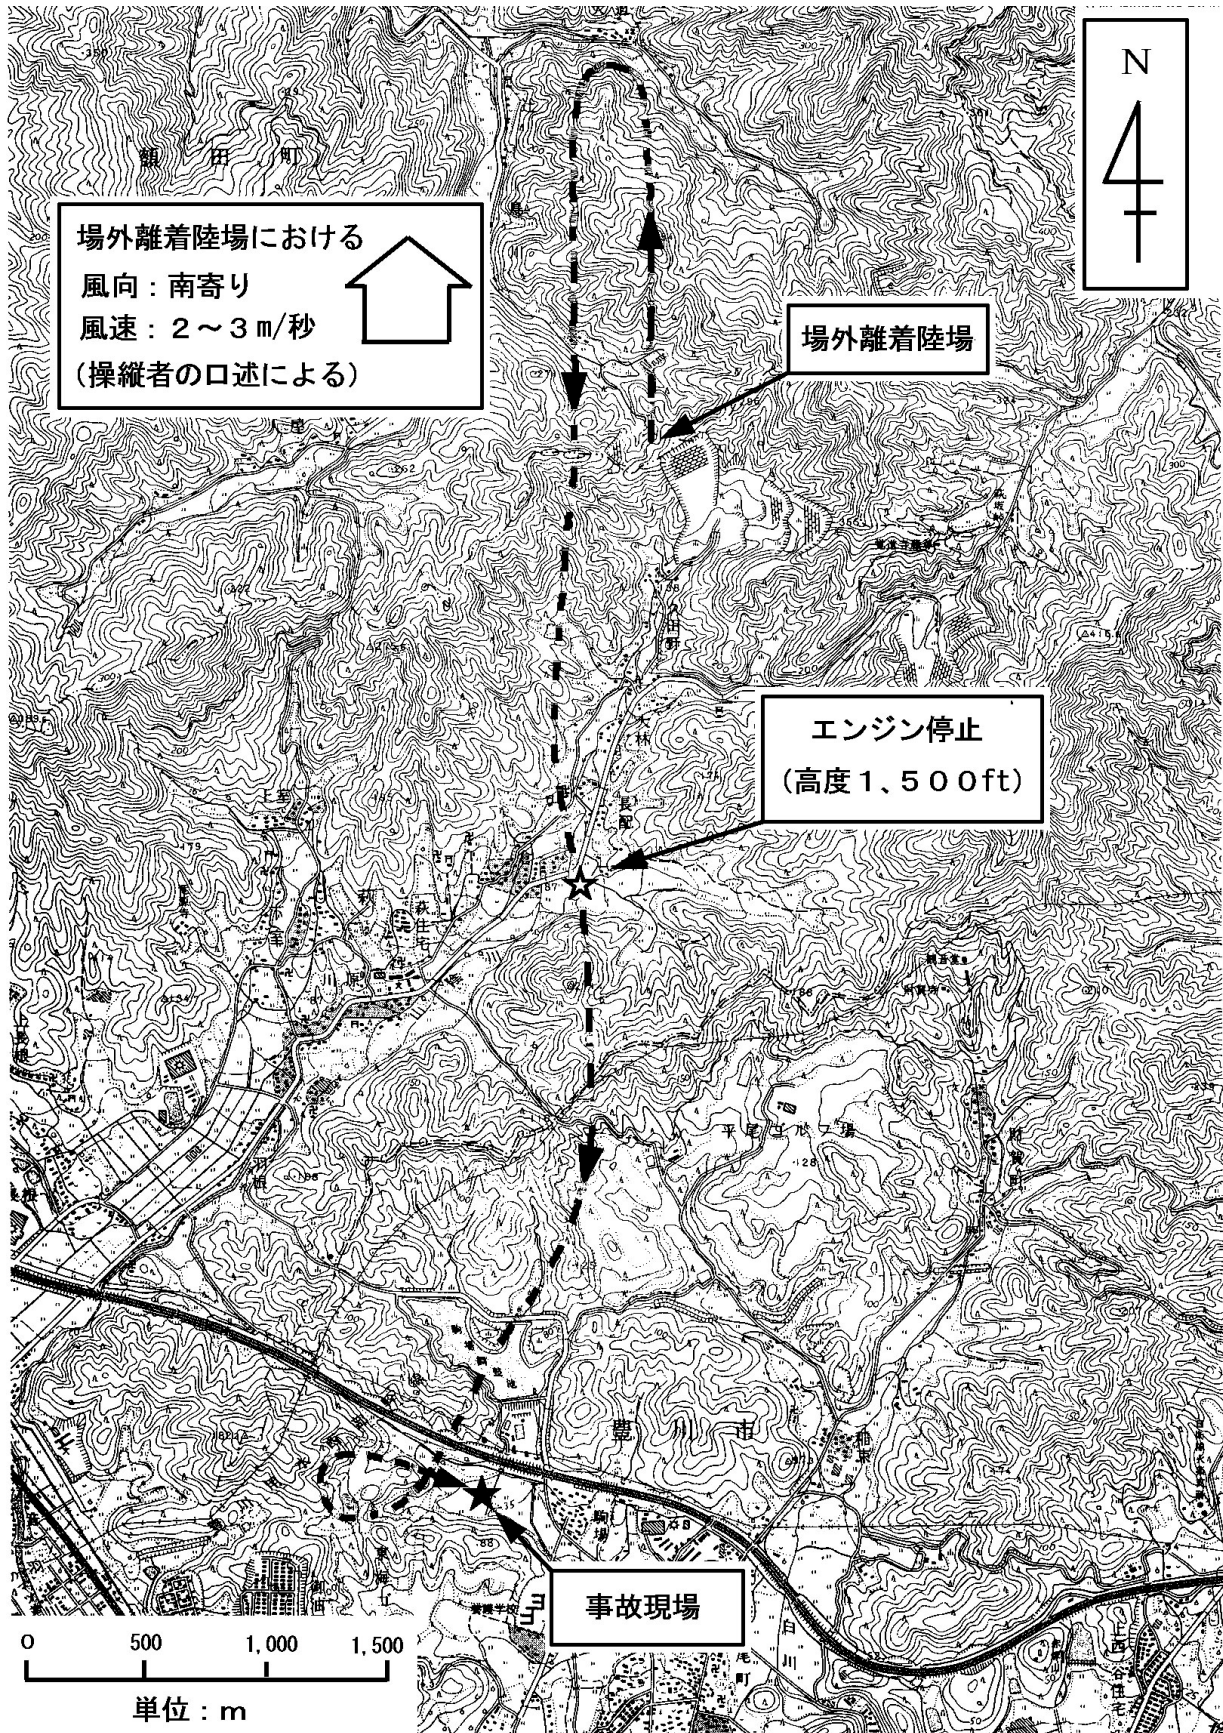
付図1 推定飛行経路図

JR1289は、平成13年4月28日（土）、レジャーのため、操縦者のみが搭乗して、愛知県額田郡額田町額田場外離着陸場を14時47分ごろ離陸したが、約11分後突然エンジンが停止し、15時00分ごろ豊川市平尾町の畑に不時着した際、機体を損傷するとともに操縦者が負傷した。
