航空事故調査報告書

航空・鉄道事故調査委員会

アエロスパシアル式 S A 3 3 0 J 型
J A 6 7 0 6

所 属 株式会社エースヘリコプター
型 式 アエロスパシアル式 S A 3 3 0 J 型 (回転翼航空機)
登録記号 J A 6 7 0 6
発生日時 平成 1 2 年 9 月 1 6 日 0 8 時 4 8 分ごろ
発生場所 富山県中新川郡立山町天狗平国見

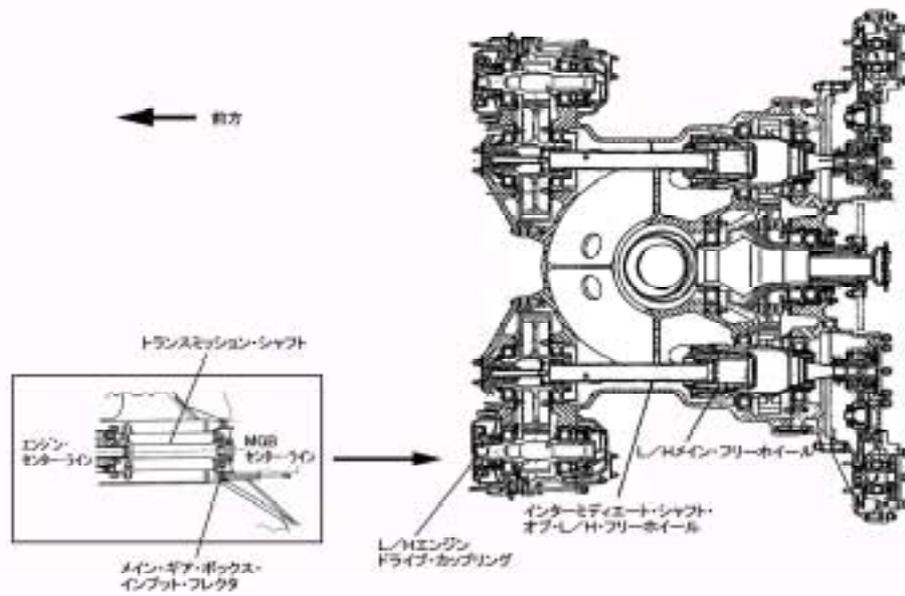
別添付図 1 エンジンからMGBへの出力伝達

No.1エンジンのメイン・ギア・ボックス・インプット・フレクタ（以下「MGBインプット・フレクタ」という。）が破断していた。

- (11) No.1エンジンのMGBインプット・フレクタのブレード（積層板）が破断していたが、事故時における同フレクタの使用時間は81時間14分であったことから、同フレクタに不具合が発生して破断した可能性は低いものと考えられるので、エンジンのフリー・タービン・シャフトとMGBへの入力軸の間に過大なミス・アライメント（心ずれ）が生じた結果、同フレクタが破断したものと推定される。

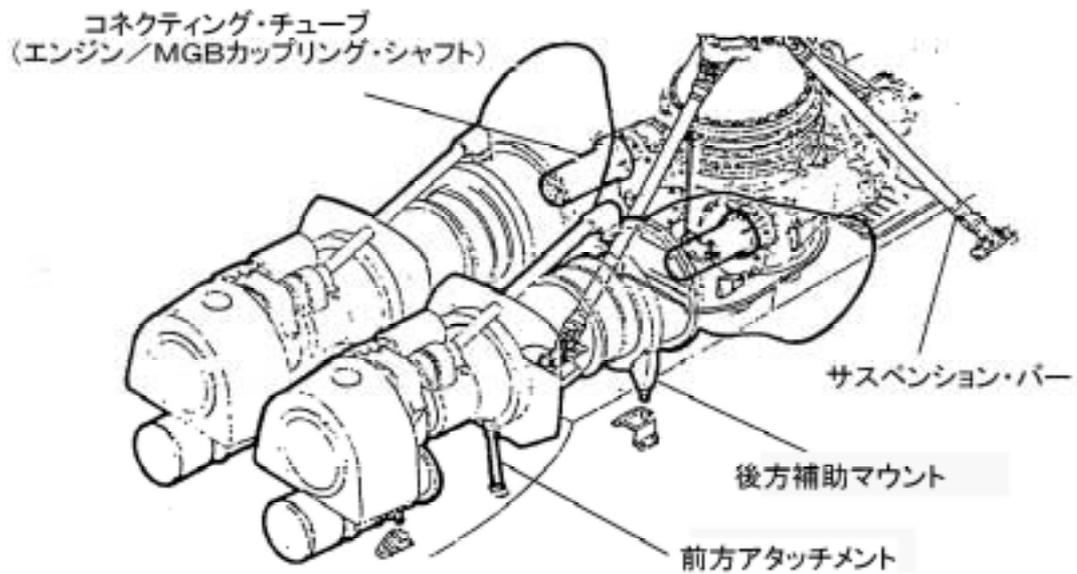
別添付図 2 エンジンの取付方法

No.1エンジンのフリー・タービン・ディスクの直下に位置する後方補助マウントの左側が垂直方向に潰れ、エンジンから破断分離していた。

また、後方補助マウントの右側はエンジンから分離していなかったが、同マウント上部からエグゾースト・ディフューザーが左下側に大きく振られたような状態で裂けていた。

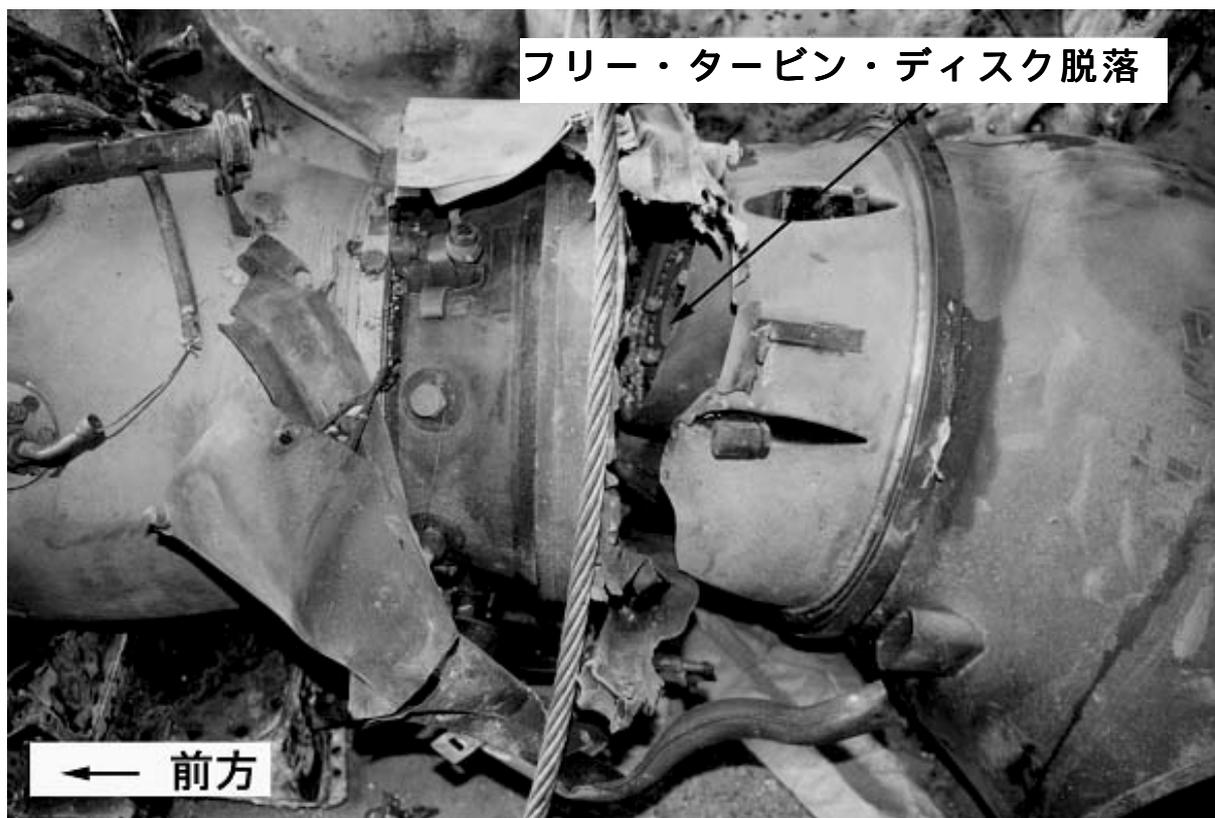
別添写真1 No.1エンジンの損傷状況 - 1

（付図7、及び別添写真1参照）

- (2) No.1エンジンのフリー・タービン・ブレードのタービン・ディスク埋め込み部の破片がエグゾースト・パイプから3片発見されたことから、同タービン・ディスクは破断したものと推定される。
- (3) No.1エンジンのフリー・タービン・ディスクが紛失していたこと、及びフリー・タービン直前から後方のエグゾースト・ディフューザー左側面の裂開が認められたことから、タービン・シャフトから脱落した同タービン・ディスクが破断して、エグゾースト・ディフューザーを突き破り、飛散したものと推定される。

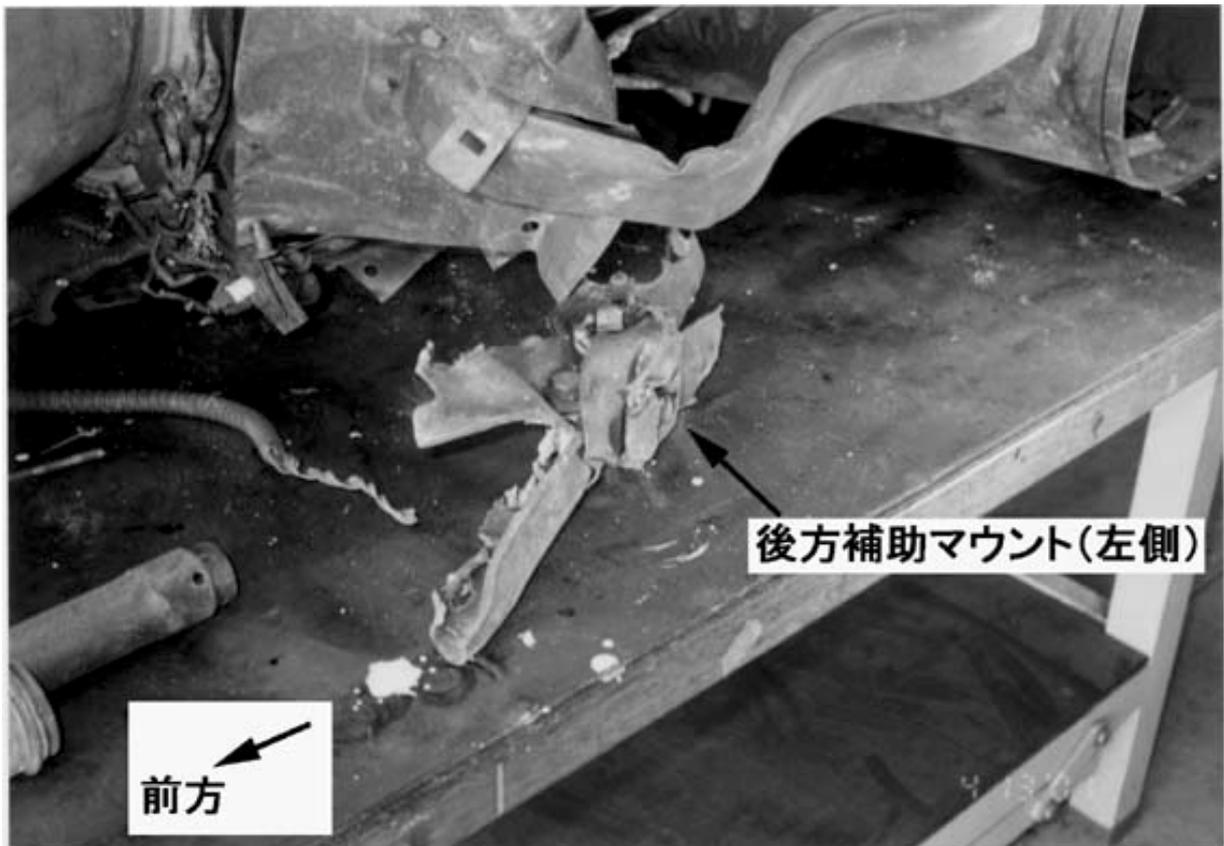
別添写真5 No.1エンジンの損傷状況 - 5

（別添付図2、及び別添写真5参照）

- (4) No.1エンジンのフリー・タービン・ディスク前方のノズル・ガイド・ベーンの後縁に変形及び多数の傷が生じたのは、破断したフリー・タービン・ディスクが飛散するときにノズル・ガイド・ベーンに衝突し、同ベーンの肉厚の薄い後縁を破損させたことによるものと推定される。
- (5) フリー・タービン・ディスクの直下に位置するNo.1エンジンの後方補助マウント左側の垂直方向の潰れ、また、同マウント右側部からエグゾースト・ディフューザーが左下側に大きく振られたような状態で裂開したのは、No.2エンジンの同部位には異常がなく、健全な状態であったことから、最初に接地したときの垂直荷重によって生じたものではなく、No.1エンジンのタービン・ディスクが破断して、エグゾースト・ディフューザーを突き破ったときの衝撃で生じたものと推定される。

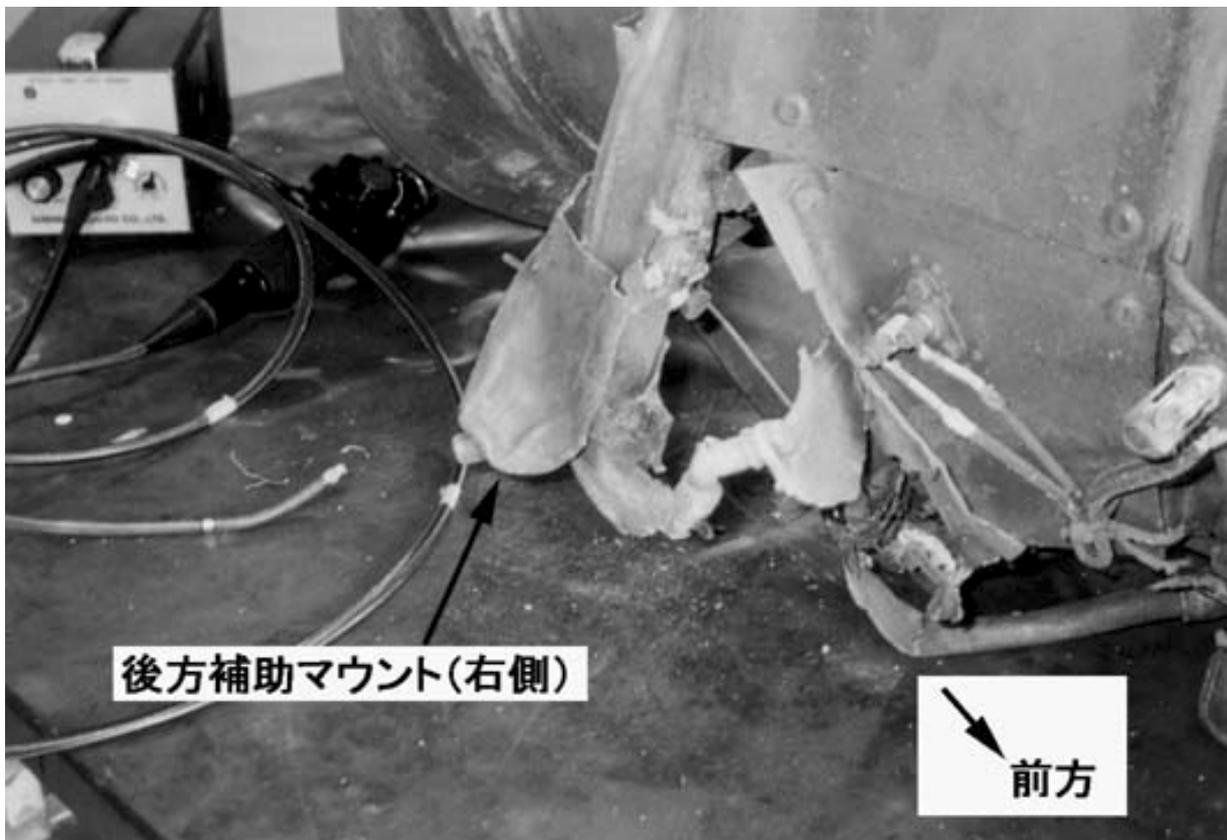
別添写真6 No.1エンジンの損傷状況 - 6

（別添写真6参照）

また、そのときの衝撃により、同エンジンの後方補助マウント部の潰れ及び裂開が生じたものと推定される。
