航空事故調査報告書

航空・鉄道事故調査委員会

セスナ式208B型
JA8893

所 属 南紀航空株式会社
型 式 セスナ式 208B 型
登録記号 JA8893
発生日時 平成 13 年 9 月 23 日 12 時 45 分ごろ
発生場所 滋賀県蒲生郡日野町

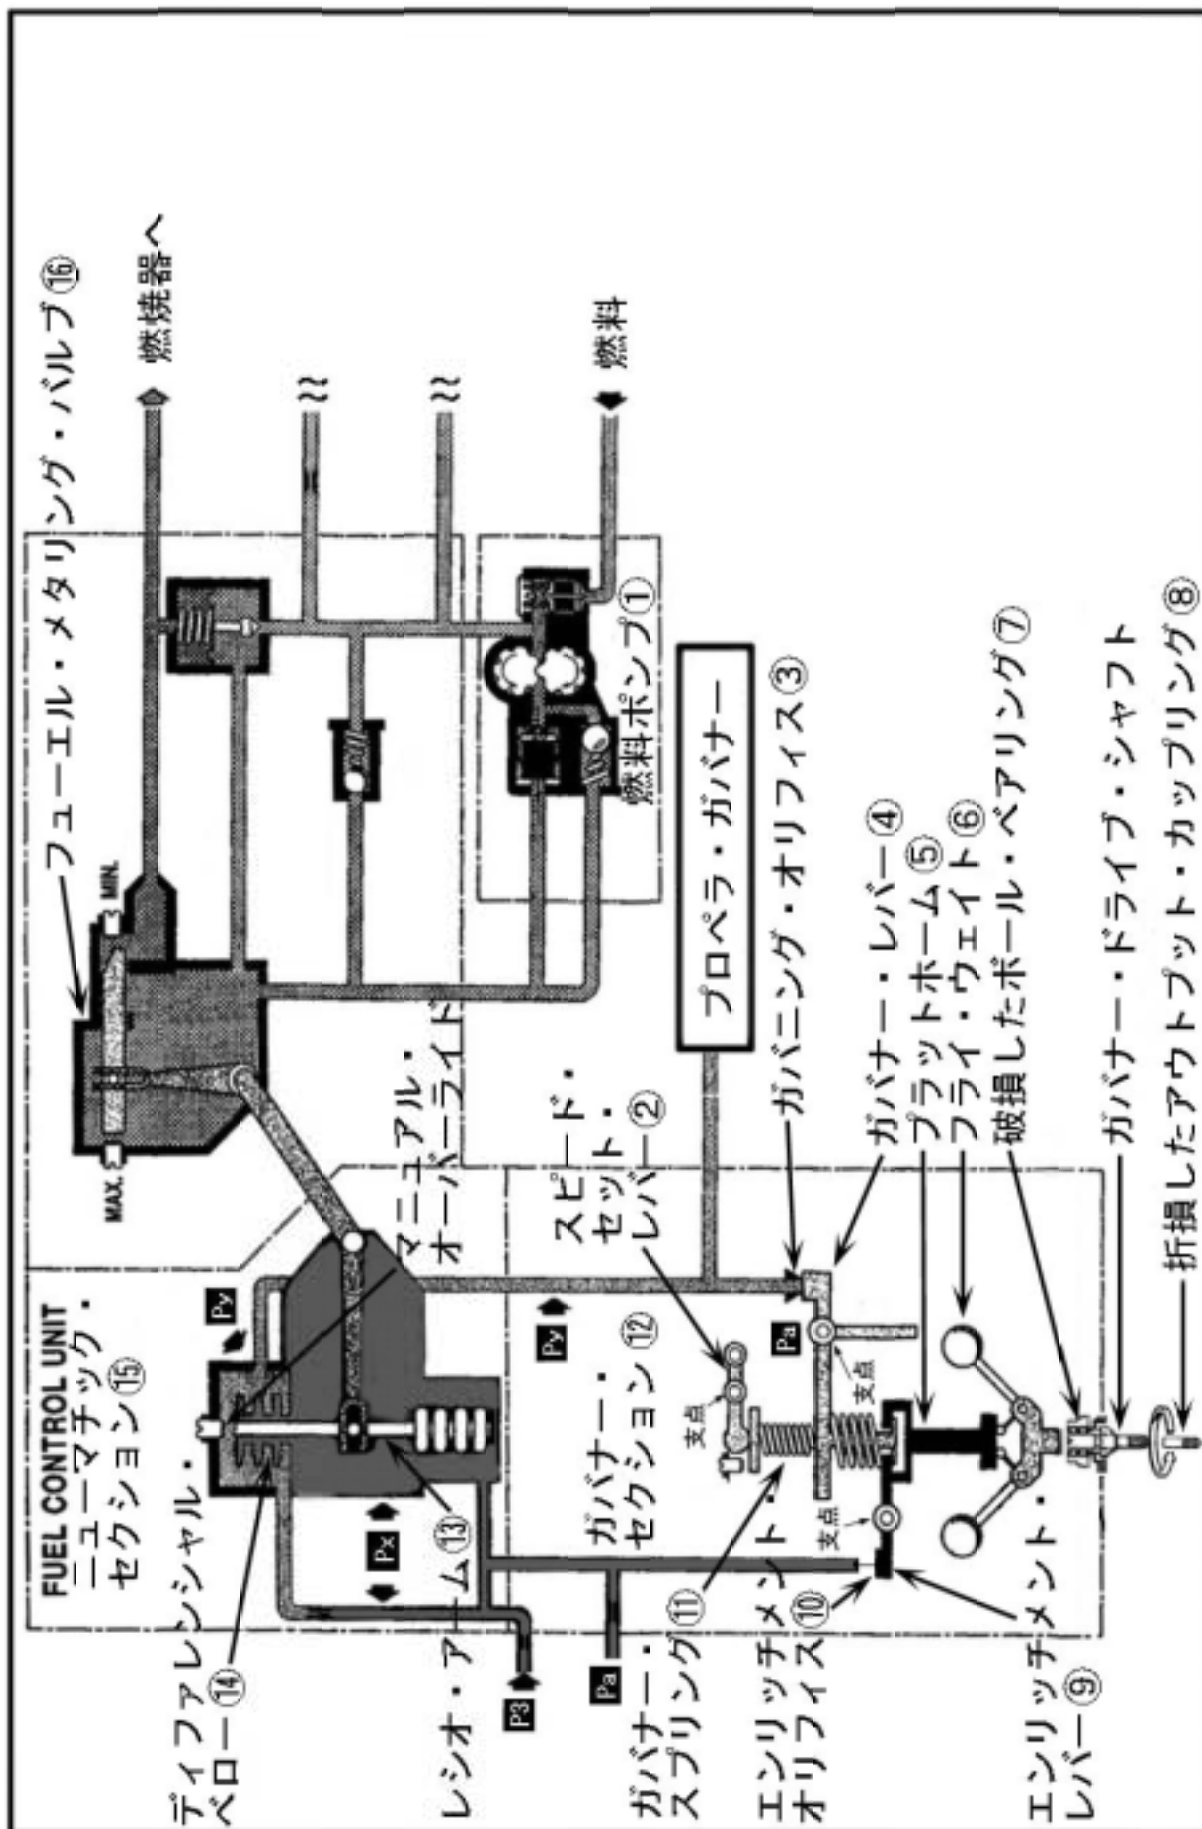
付図4 F C U 機能の概念図

ガス・ジェネレーター軸で駆動される燃料ポンプ(付図4の)軸の回転(ガス・ジェネレーター・タービン回転速度(以下「Ng」という。))の信号が、アウトプット・カップリング(付図4の)を介してガバナー・ドライブ・シャフト(付図4参照)によりFCUのガバナー・セクション(付図4の)に入力される。

パワー・レバーを所望の位置にセットすると、同レバーに連結されたスケジューリング・カム(付図5参照)のスピード・セット・レバー(付図4の)の位置がセットされ、それに応じたガバナー・スプリング(付図4の)の張力がセットされる。

- a ガバナー・セクションのフライ・ウェイト(付図4の)の遠心力が増加するため、スプリングで押し付けられていたプラットホーム(付図4の)が上がる。

- b ガバニング・オリフィス（付図4の ）に密着していたガバナー・レバー（付図4の ）は右端が下に動き、ガバニング・プレッシャー（以下「 P_y 」という。）を逃がす。
- c エンリッチメント・レバー（付図4の ）は前述のプラットホームと共に動くが、同レバーとエンリッチメント・オリフィス（付図4の ）は密着した状態が継続する。
- d ニューマチック・セクション（付図4の ）のディファレンシャル・ベロー（付図4の ）の外圧（ P_y ）が低下するため、同ベロー内のレシオ・アーム（付図4の ）が上がり、フューエル・メタリング・バルブ（付図4の ）に連結されているリンク機構が作動して同バルブの開口面積が狭まり、燃烧器に供給される燃料流量は低下し、 N_g は低下する。
 N_g が低下した場合

- a ガバナー・セクションのフライ・ウェイトの遠心力が減少するため、スプリングで押し付けられていたプラットホームが付図4では下がる。
- b ガバナー・レバーが付図4では右端が上に動き、ガバニング・オリフィスに密着する。
- c ニューマチック・セクションのディファレンシャル・ベローの外圧が増加するため、同ベロー内のレシオ・アームが下がり、フューエル・メタリング・バルブに連結されているリンク機構が作動して、同バルブの開口面積が広がり、燃烧器に供給される燃料流量は増加し、 N_g は増加する。

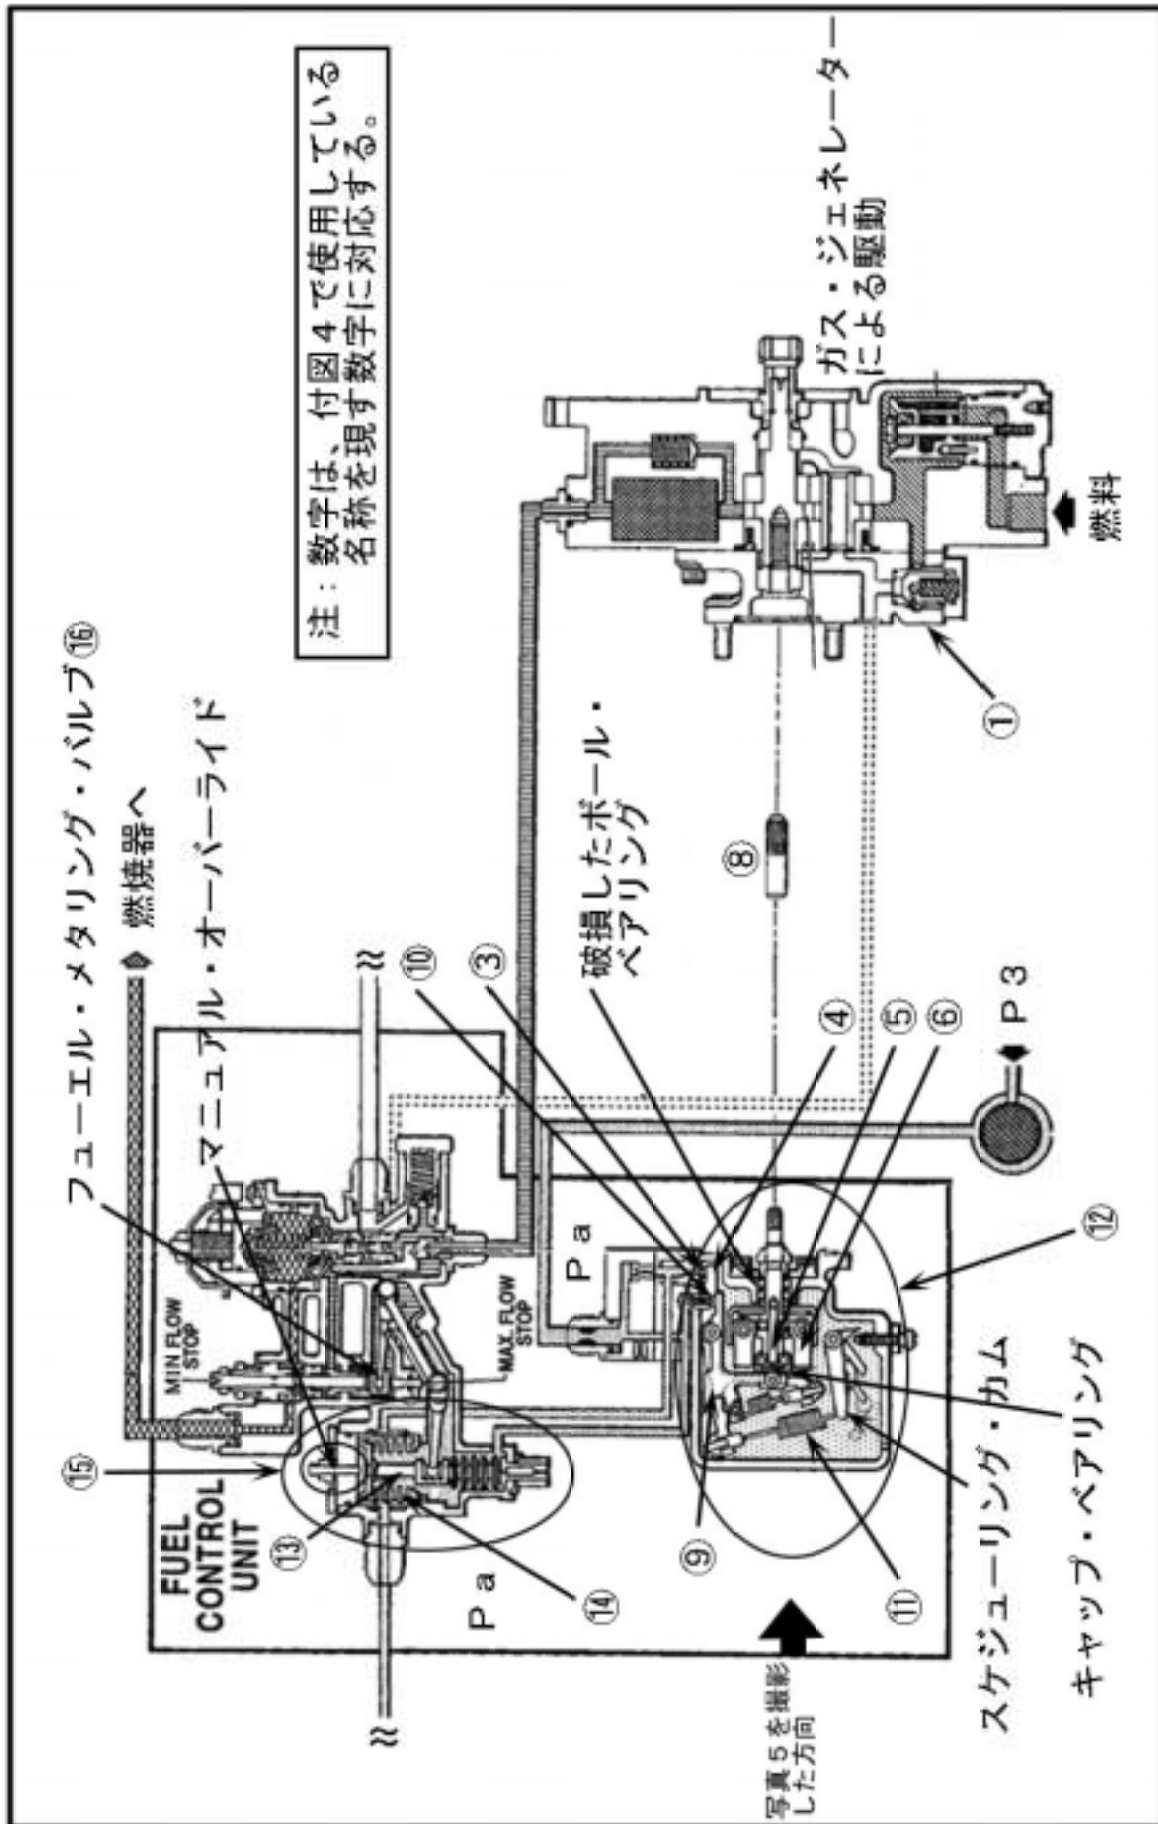
付図 5 F C U の 断 面 図

ガバナーのキャップ・ベアリング（付図5参照）が、ガバナー・ドライブ・シャフトから脱落して、ガバナー・レバーの付近にあった。

3.1.11 2.9.8で記した調査結果から、ガバナー・ベアリングが著しく破損し、その破片がガバナー・レバーのガバニング・オリフィス・シーリング表面に付着したことにより、F C Uのコンピューティング・セクションのP yが急激に抜けて、メタリング・バルブがミニマム・フロー・ストップ位置まで移動した結果、急激に燃料流量が最少流量になったものと推定される。

3.1.12 ガバナー・ベアリングが著しく破損したのは、2.9.8で記した調査結果から、ベアリング内部に満たされていたグリスが枯渇又は劣化した結果、ベアリングの滑り摩擦が増大し、過熱により同ベアリングが固着して破損に至ったものと考えられるが、同機の整備記録によると、FCUのベント・ホール周囲の燃料ポンプのシールからの燃料漏れによるガバナー・ベアリング内グリスの洗い流しの兆候の有無の確認が100時間毎に実施され、特に問題がないことが確認されていることから、グリスが枯渇した可能性は低く、劣化によるものと推定される。

3.1.13 FCUのガバナー・ドライブ・シャフトの破断及び同シャフトにスプライン結合されているアウトプット・カップリングの折損は、ベアリングの破損に伴い、同シャフトが偏心したことにより、同シャフト及びアウトプット・カップリングに瞬間的に過大な曲げ応力が発生した結果、折損したものと考えられる。

5.1 同社は、平成13年12月28日付けで整備規程を改訂し、1,800時間又は6年毎にFCUのガバナー・ドライブ・シャフトのベアリングを交換することとした。
