# 航空事故調査報告書

ヒューズ式369D型  
JA9386

所 属 株式会社エースヘリコプター  
型 式 ヒューズ式369D型(回転翼航空機)  
登録記号 JA9386  
発生日時 平成14年7月16日 14時26分ごろ  
発生場所 埼玉県川越市古谷本郷

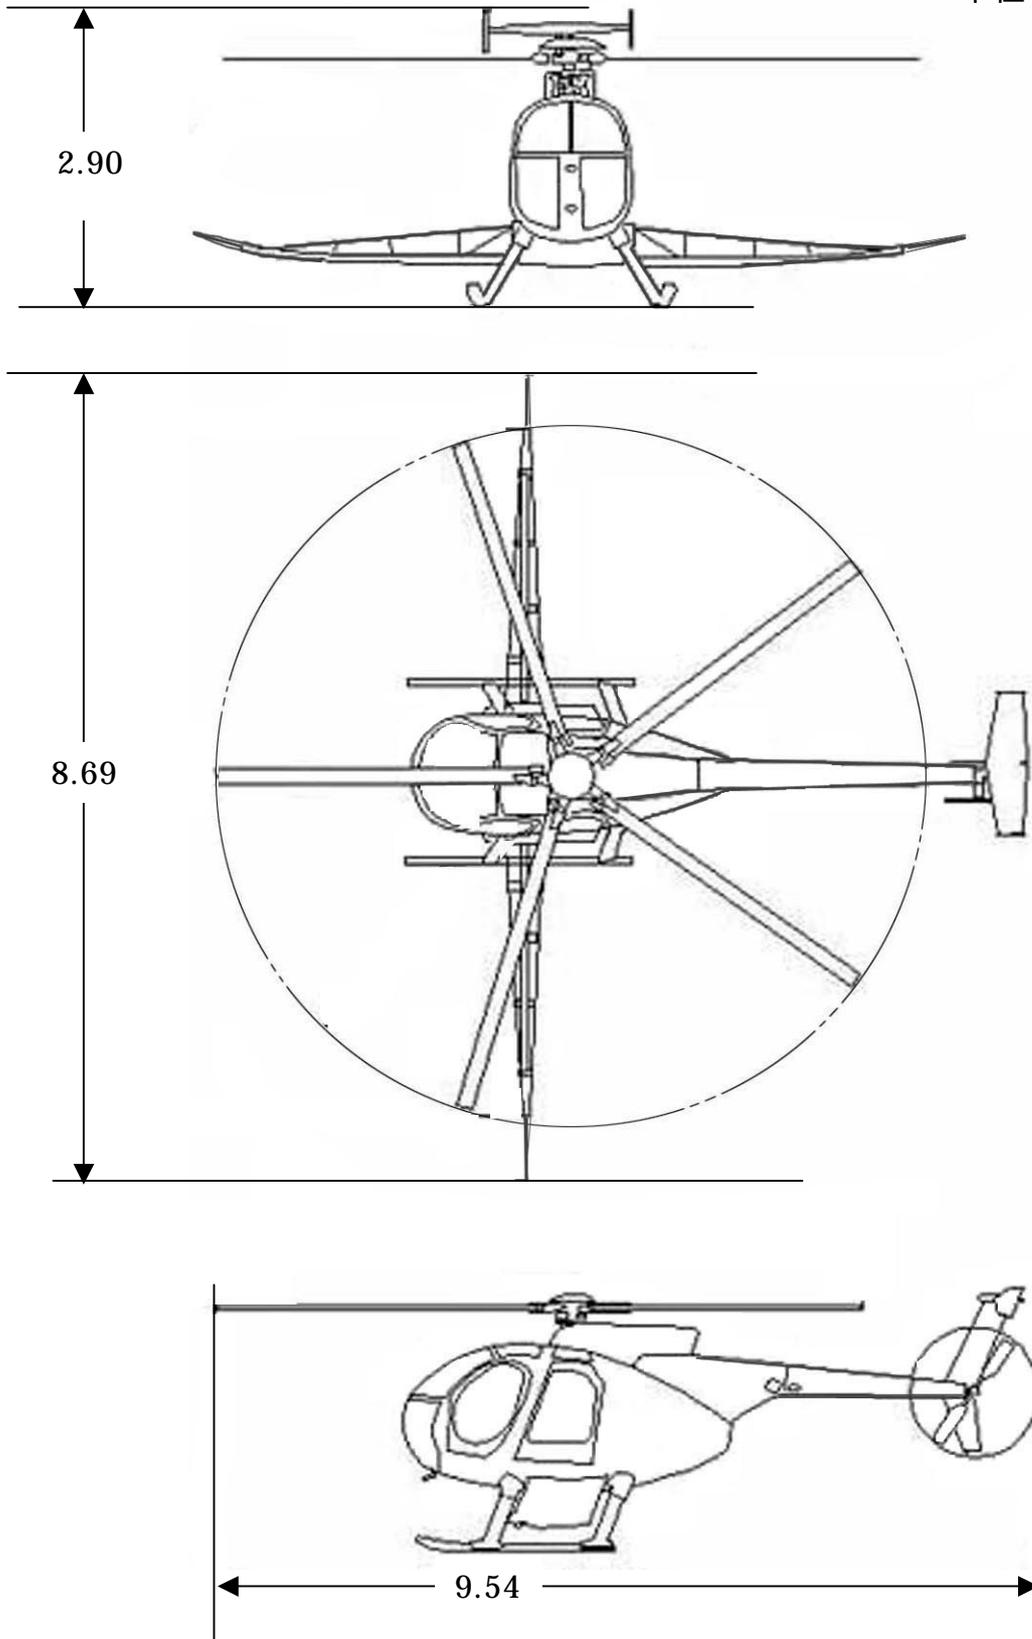
写真1 事故機（南側より）

胴体	破損
トランスミッション・ドライブ・シャフト	破断
メインローター	1枚破断及び2枚変形
テールブーム	中央付近打痕
着陸装置	左側スキッド破断
薬剤散布装置	破損

- (1) 胴体は、前方風防及び左側ドアが破損していた。
- (2) トランスミッション・ドライブ・シャフトは破断しており、エンジンマウントの一部が破断して、エンジン部が通常位置からずれていた。
- (3) 5枚あるメインローター・ブレードのうち、白ブレードは付け根から約26cmで破断し、破断したブレードが大きく湾曲してローター・ヘッドにからみついていた。青、黄ブレードがわずかに湾曲していた。残りの緑、赤ブレードはほとんど損傷はなかった。
- (4) テールブームは、取付部から約40cm付近にメインローターによる打痕があった。
- (5) テールローター・ドライブ・シャフトは、上記(4)のテールブームの打痕の位置でほとんど破断状態であり、また、テール・ギヤボックスとの結合部から前方約20cmの個所でねじ切れていた。
- (6) 右側スキッドの損傷はなかった。左スキッド前部は、胴体取付部が破断状態であり、後部は、取付部で破断分離していた。
- (7) 薬剤散布装置は、タンクの左側が破損しており、左側のブームは破損し、ホース等が胴体付近に散乱していた。右側のブームは取付部が胴体から外れて湾曲していた。
