航空事故調査報告書

航空・鉄道事故調査委員会

ヒューズ式 3 6 9 E 型
J A 9 7 2 3

所 属 株式会社エースヘリコプター
型 式 ヒューズ式 369E 型 (回転翼航空機)
登録記号 JA9723
発生日時 平成14年7月30日 07時45分ごろ
発生場所 秋田県本荘市赤田

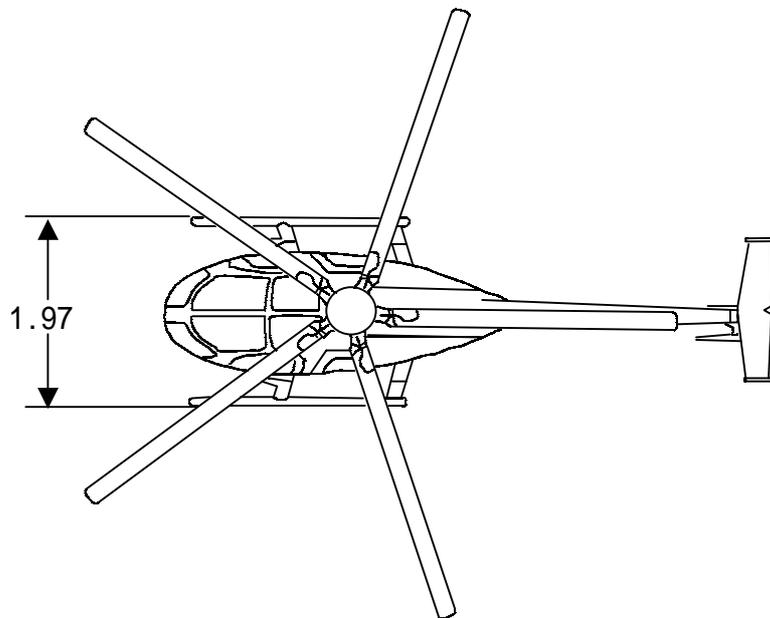
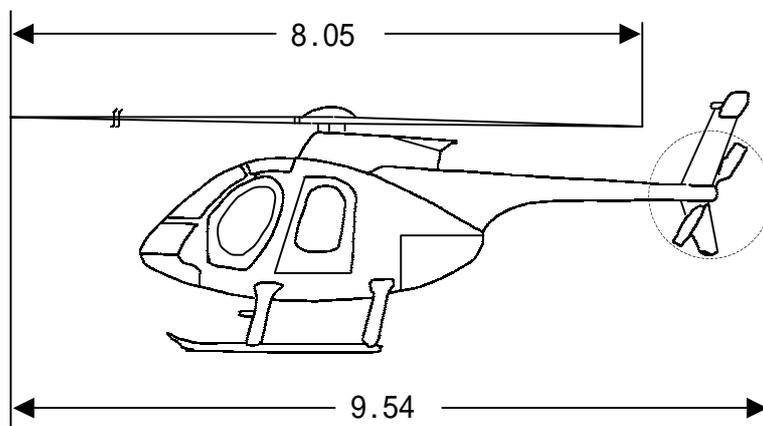
写真1 事故機

- (1) 胴体 風防が破損していた。
- (2) テール・ブーム 胴体取付部及びスタビライザー取付部の前方で破断分離していた。
- (3) メイン・ローター 5本全部のブレードがハブ取付部から破断分離し、各ブレードは湾曲していた。

事故現場は、山間を北東から南西に流れる川に沿って広がる標高約90 mの水田地帯で、いわゆる谷津田（谷地にある水気のある湿田）にあたる地域であった。同機は、胴体、テール・ブーム及びスタビライザーに分離し、メイン・ローター・ブレード（以下「MRB」という。）は5本ともハブの取付部付近から破断分離していた。

テール・ブームは、胴体の取付部及びスタビライザー取付部前方で破断分離した状態で、胴体が墜落していた水田の南側に接する水田に落下していた。テール・ブーム全体に打痕があり、変形していた。
