# 航空事故調査報告書

航空・鉄道事故調査委員会

所 属 新日本ヘリコプター株式会社  
型 式 川崎式BK117B-2型(回転翼航空機)  
登録記号 JA6715  
発生日時 平成14年1月10日 13時53分ごろ  
発生場所 三重県安芸郡美里村

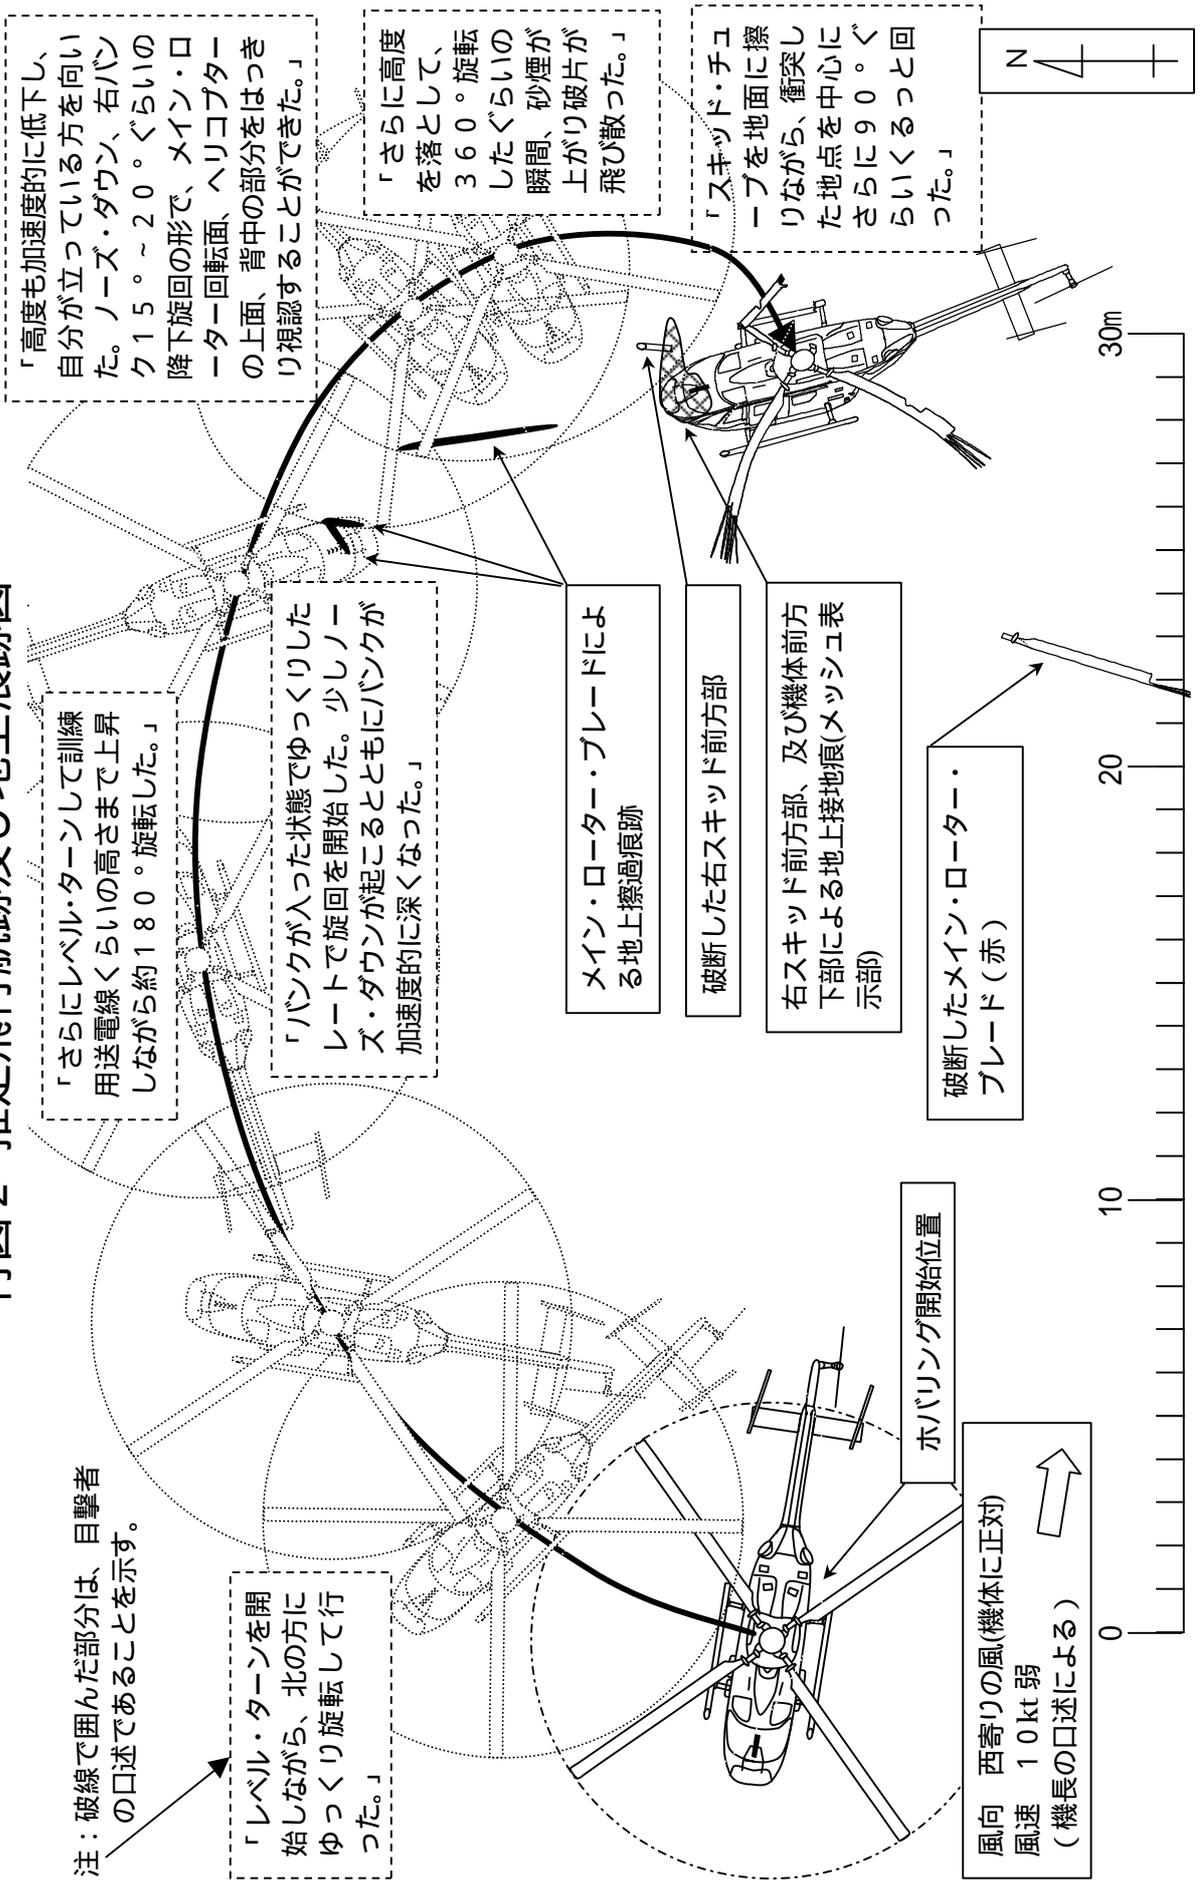
付図2 推定飛行航跡及び地上痕跡図

その後、スキッド・チューブを地面に擦りながら破片と砂塵を舞い上げながら、衝突した地点を中心にさらに90°ぐらいくるっと回った。機体が最終的に止まると、メイン・ローター・ブレードが上から垂れ下がったような状態で停止した。

同機は、機首が磁方位約345°を向き、胴体右前方下面が接地し、右に傾いて停止していた。機体付近の地面には、メイン・ローター・ブレードによる打痕があり、メイン・ローター・ブレードの破片が機体の東側に飛散していた。

4本のメイン・ローター・ブレードのうち1本が根元で破断し、機体の左斜め後方約7mに落下していた。
