航空事故調査報告書

航空・鉄道事故調査委員会

個人所屬 J A 2 1 9 7

所 属 個人
型 式 スポルタビア式 R F 5 B 型 (動力滑空機、複座)
登録記号 J A 2 1 9 7
発生日時 平成 1 4 年 8 月 4 日 1 2 時 0 1 分ごろ
発生場所 福島県いわき市小名浜港

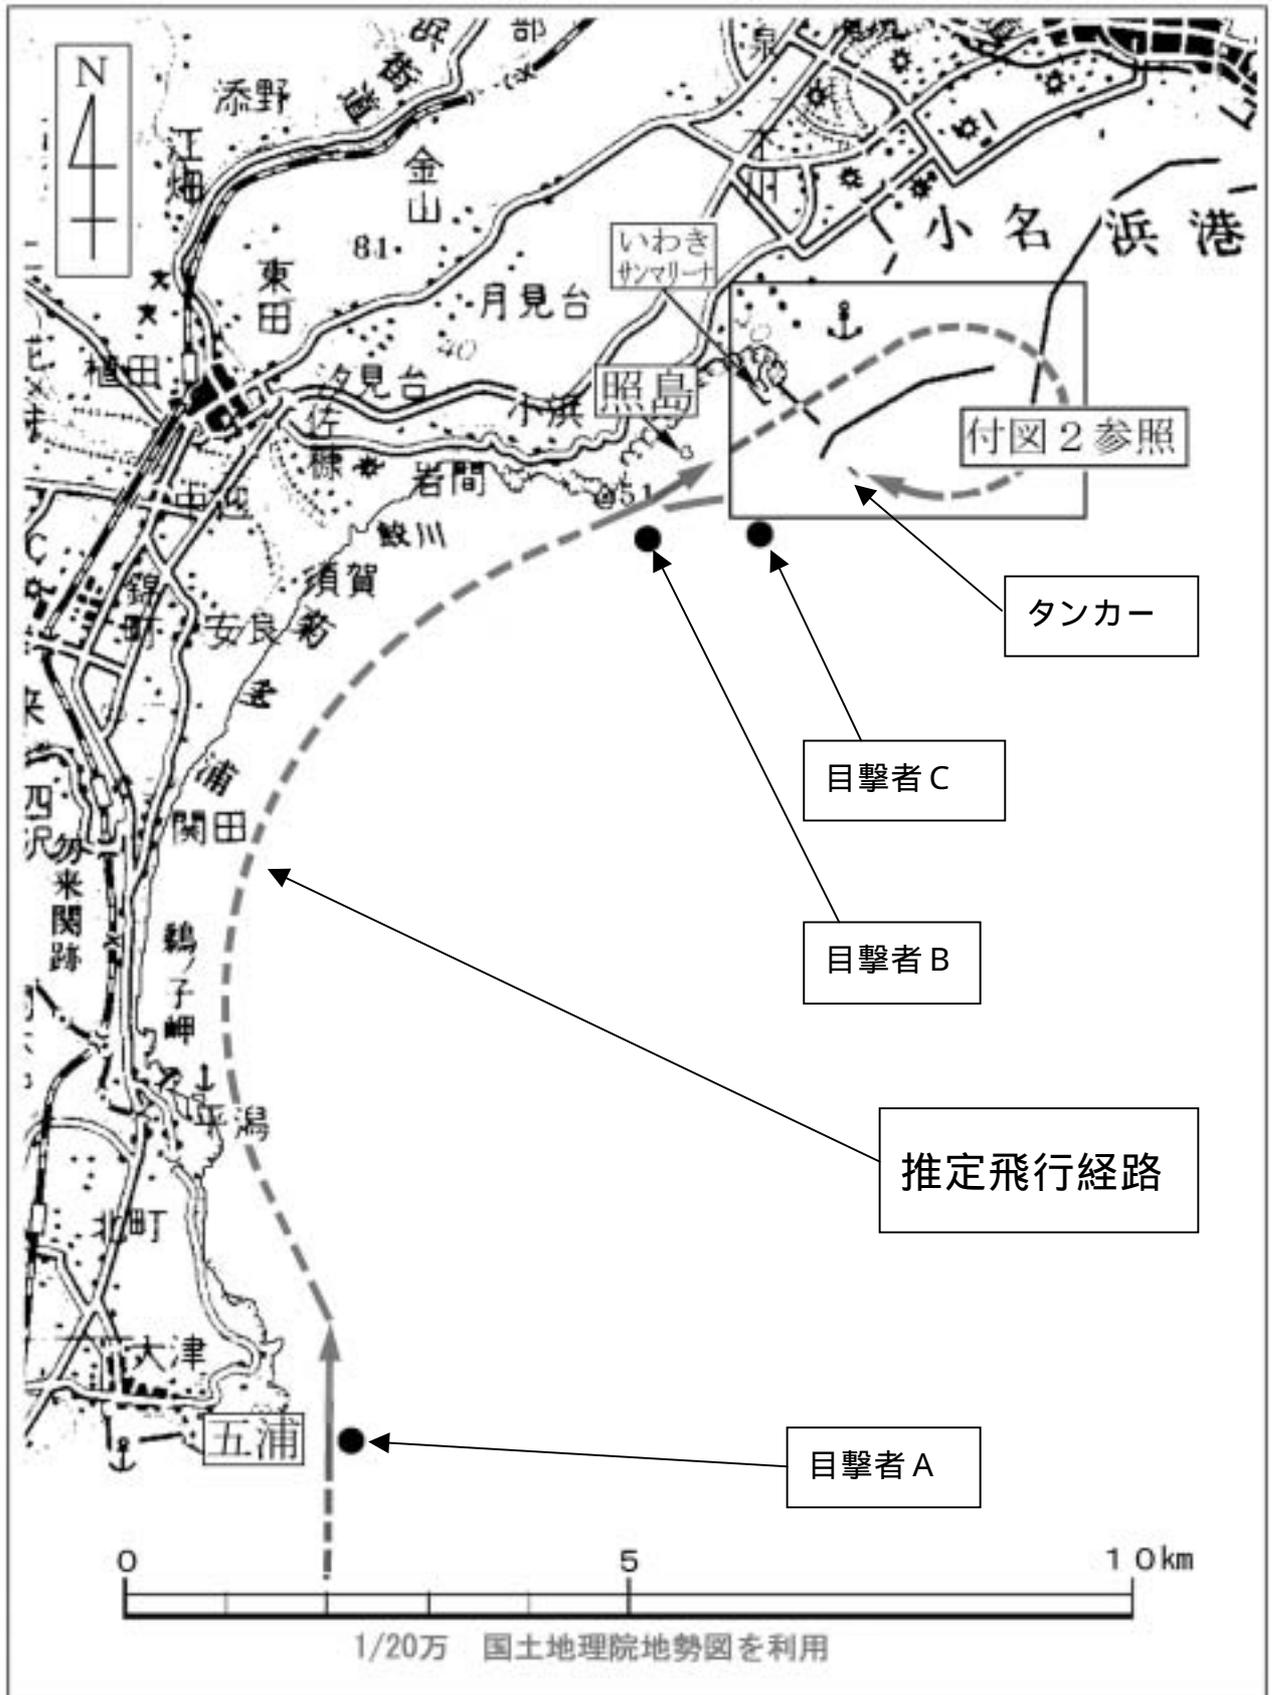
付図1 推定飛行経路図

個人所属スポルタビア式 R F 5 B 型 J A 2 1 9 7 は、平成 1 4 年 8 月 4 日 (日)、レジャーのため、栃木県小山市中河原字東河原 6 0 8 番地にある小山絹滑空場を 1 1 時 1 0 分ごろ離陸し、福島県いわき市小名浜港付近を低空で飛行中、1 2 時 0 1 分ごろ、同港の入口に停泊中の船舶に衝突し、海上に墜落した。

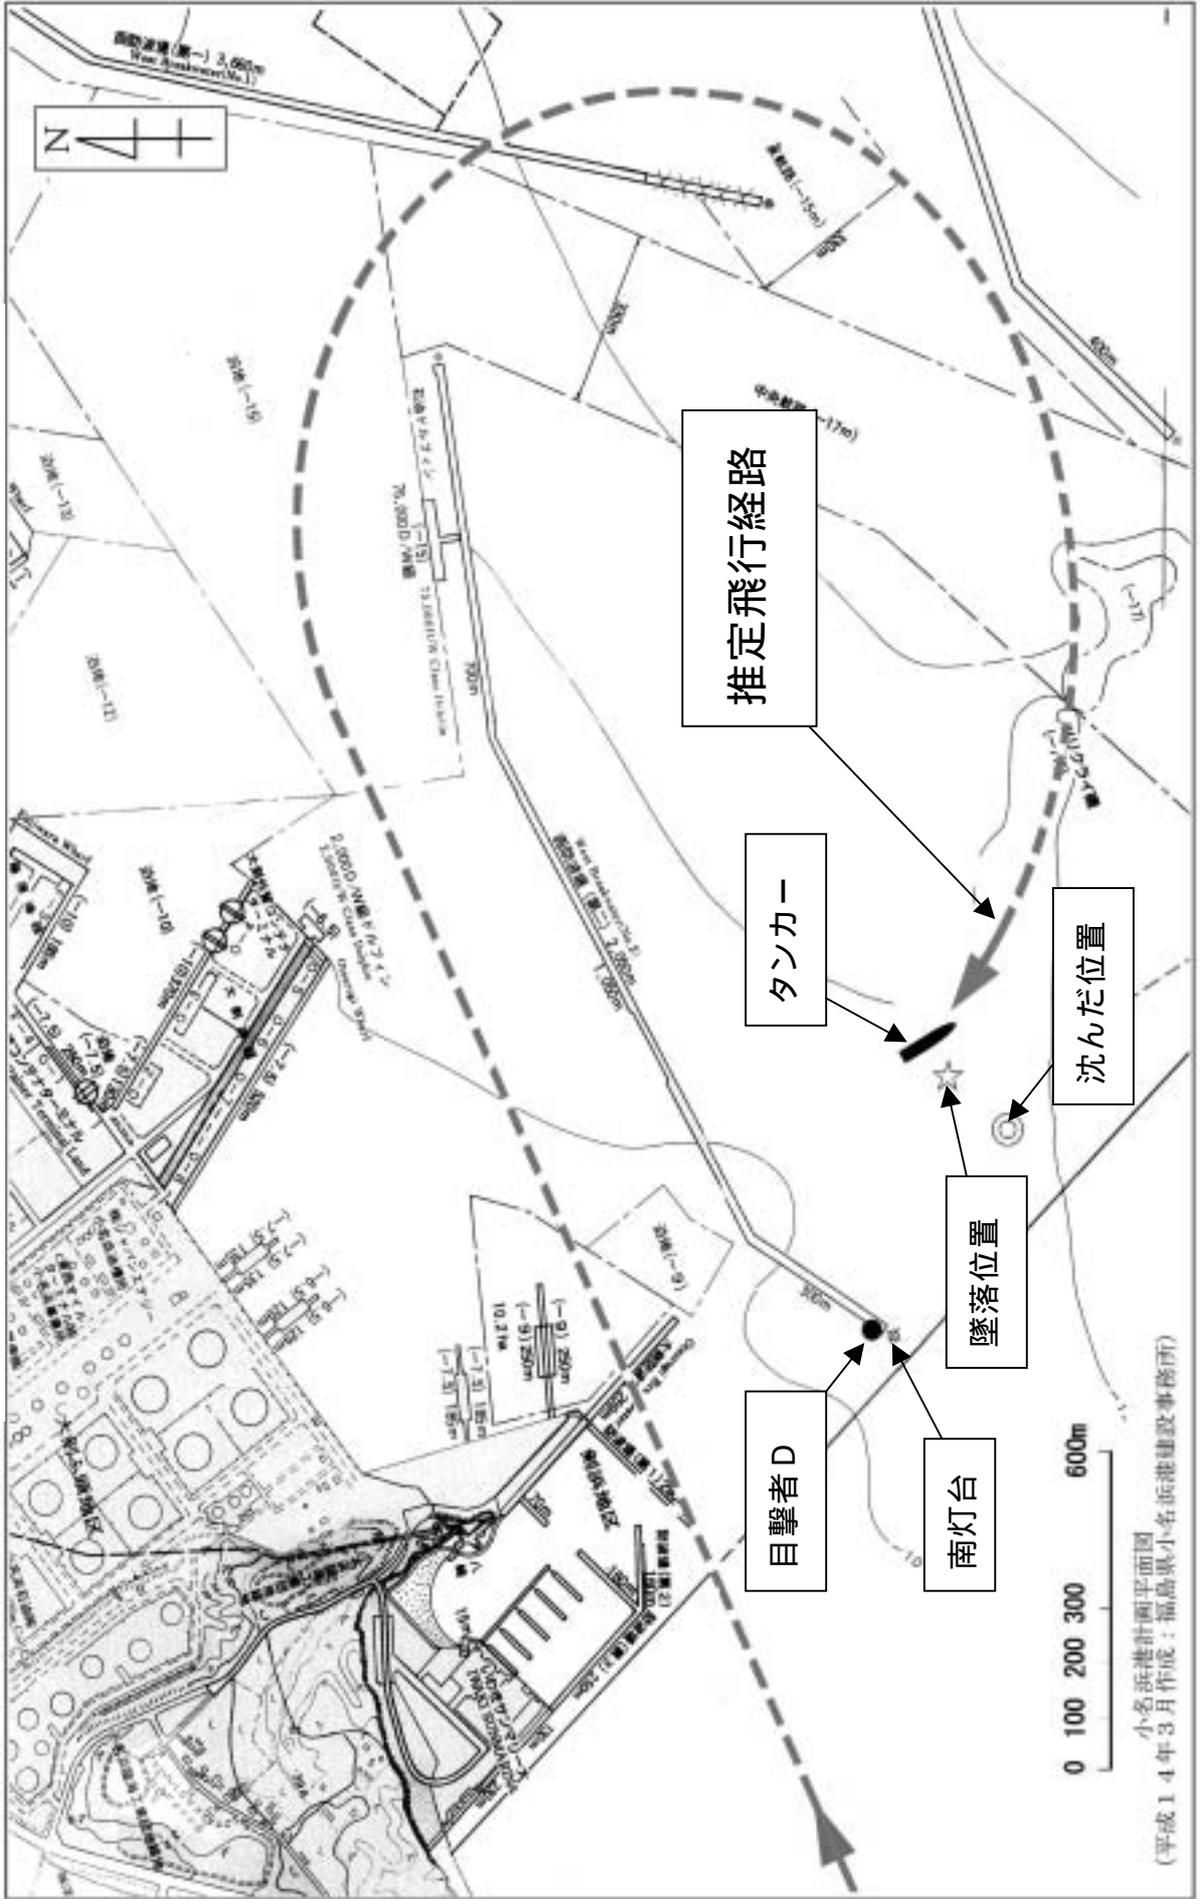
付図2 推定飛行経路図（小名浜港事故現場付近）

同機の墜落地点周辺の海域には、機体破片や流出した油が漂っていた。海図によれば、同海域の水深は約15~16mで、海底は砂地であった。なお、同機の残がいの大半は海中に沈んでいたが、その回収された位置は、墜落地点から南約200mであった。
