航空事故調査報告書

航空・鉄道事故調査委員会

所 属 個人
型 式 ロビンソン式 R 4 4 型 (回転翼航空機)
登録記号 JA 7 9 2 7
発生日時 平成 1 4 年 5 月 5 日 0 9 時 0 6 分ごろ
発生場所 松山空港の西南西 1 6 km 付近海上

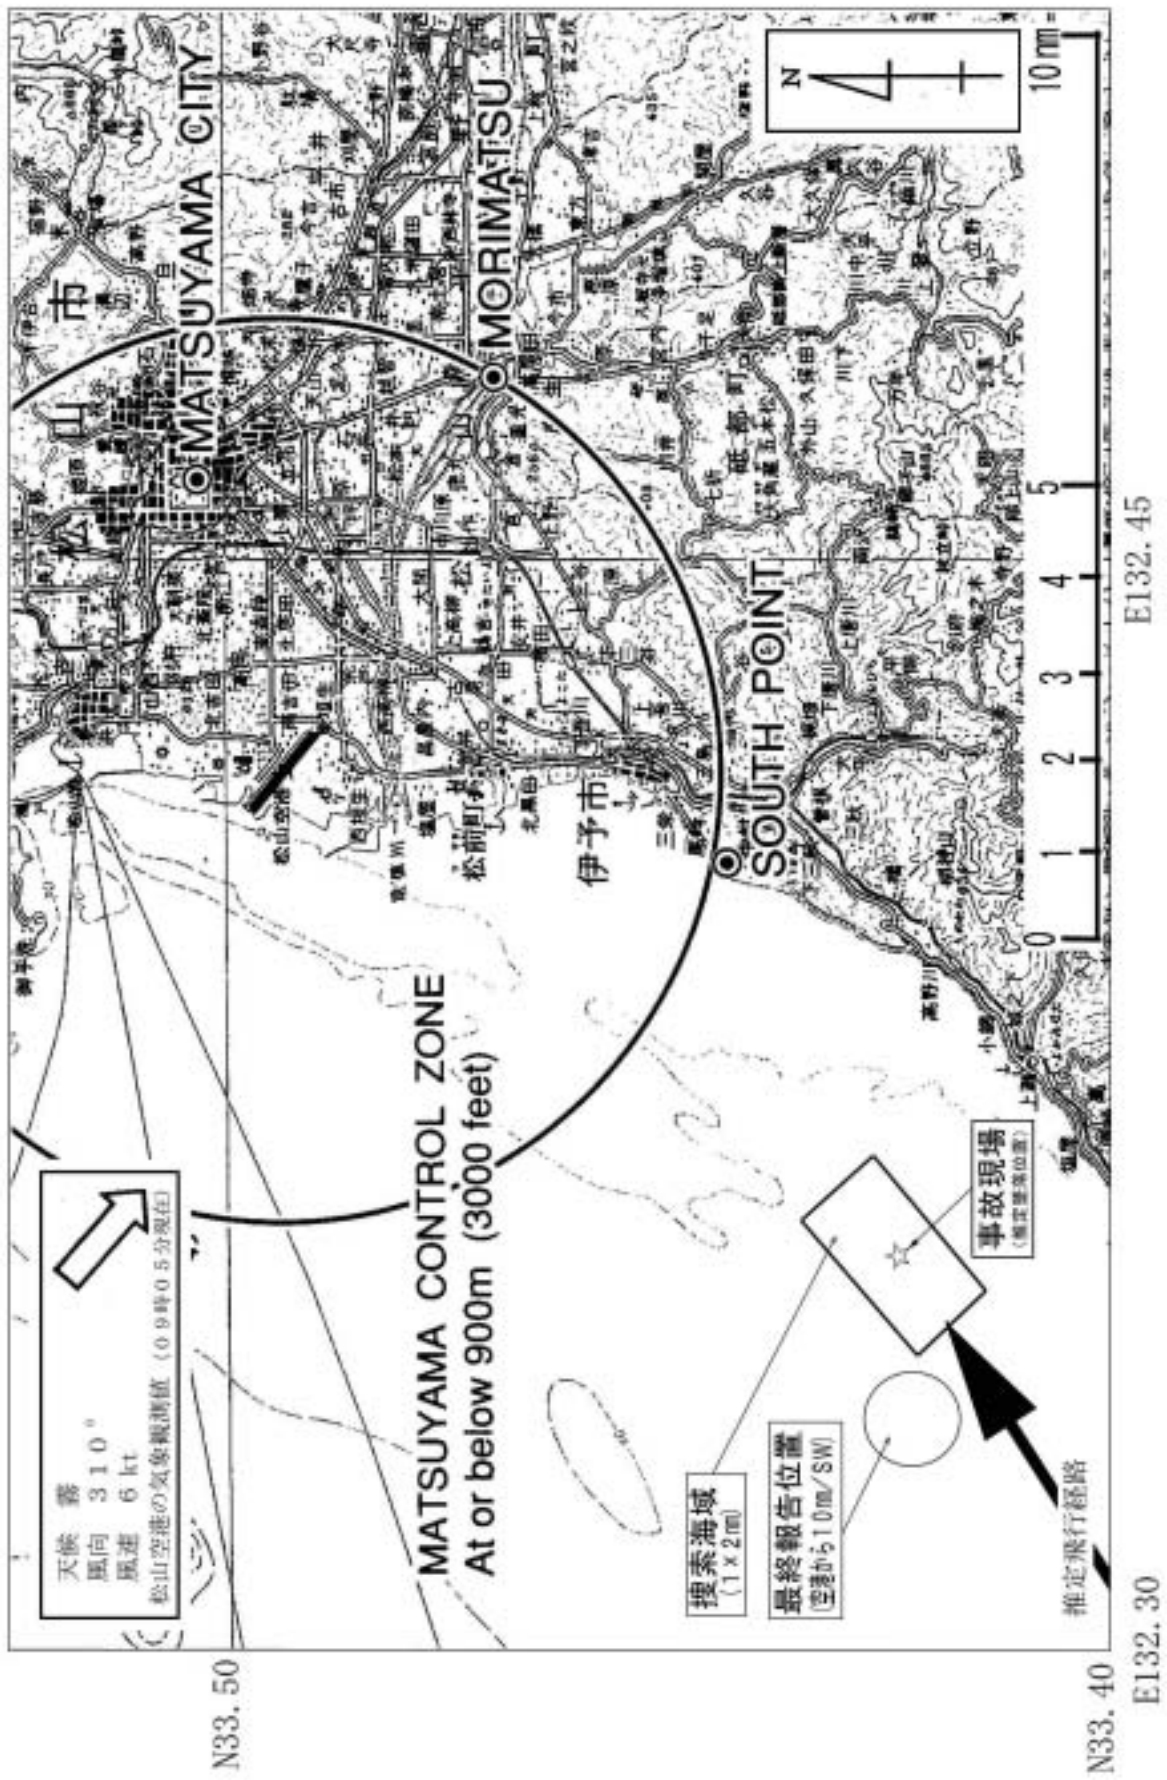
付図2 事故現場周辺図

事故現場は、松山空港から西南西16km付近の海上で、同機の機体破片や流出した油が漂っていた。

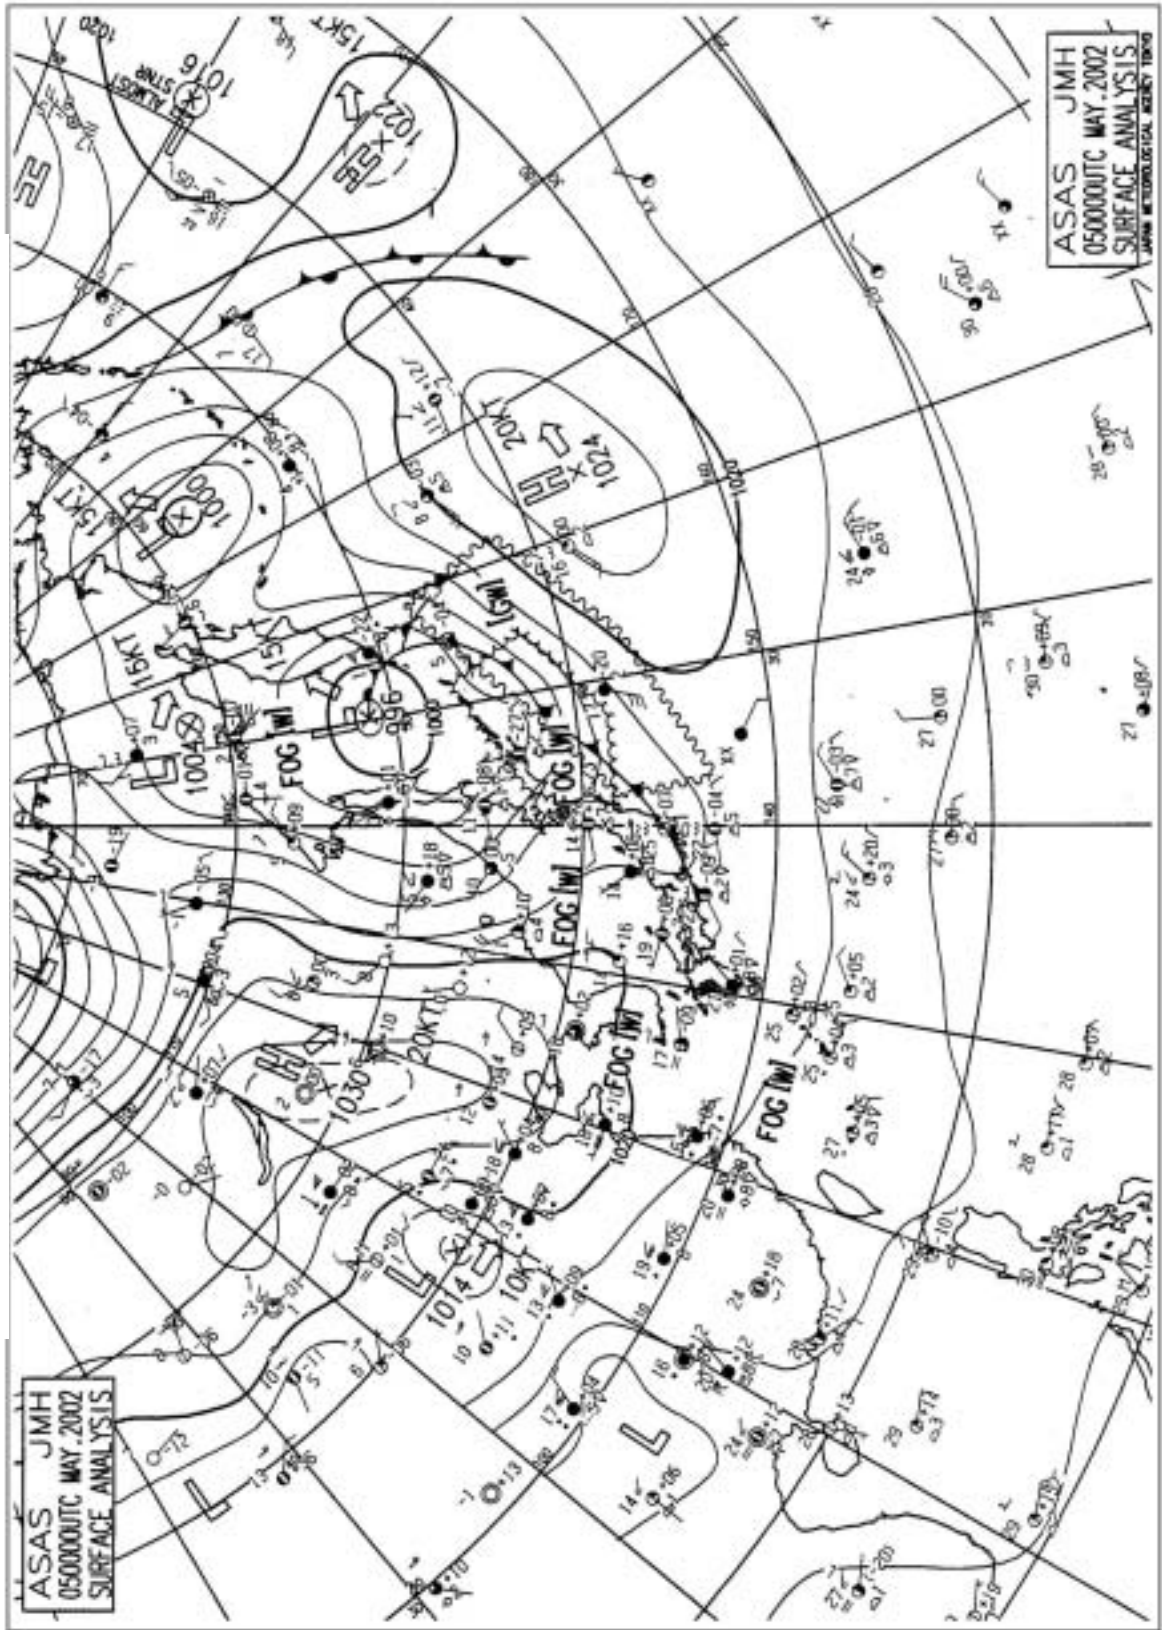
付図5 アジア地上天気図(平成14年5月5日09時00分)

07時25分から08時52分までは視程が5,000m以上あったのでVMC（Visual Meteorological Conditions：有視界気象状態）であったが、08時53分以降は視程が5,000m未満となりIMC（Instrument Meteorological Conditions：計器気象状態）であった。
