航空事故調査報告書

航空・鉄道事故調査委員会

Ⅱ 個人所属 JA008N

所 属 個人
型 式 ロビンソン式R44型（回転翼航空機）
登録記号 JA008N
発生日時 平成14年7月31日 15時13分ごろ
発生場所 八尾空港

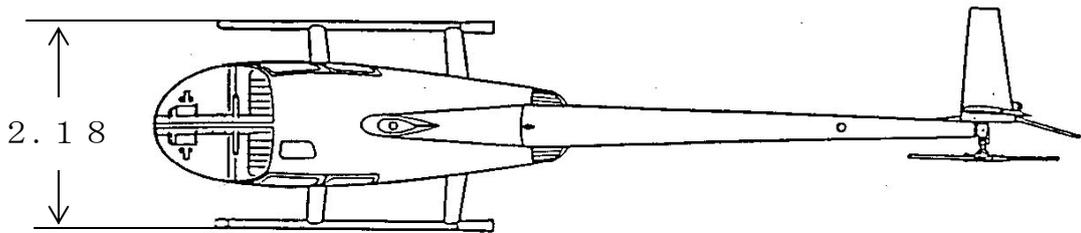
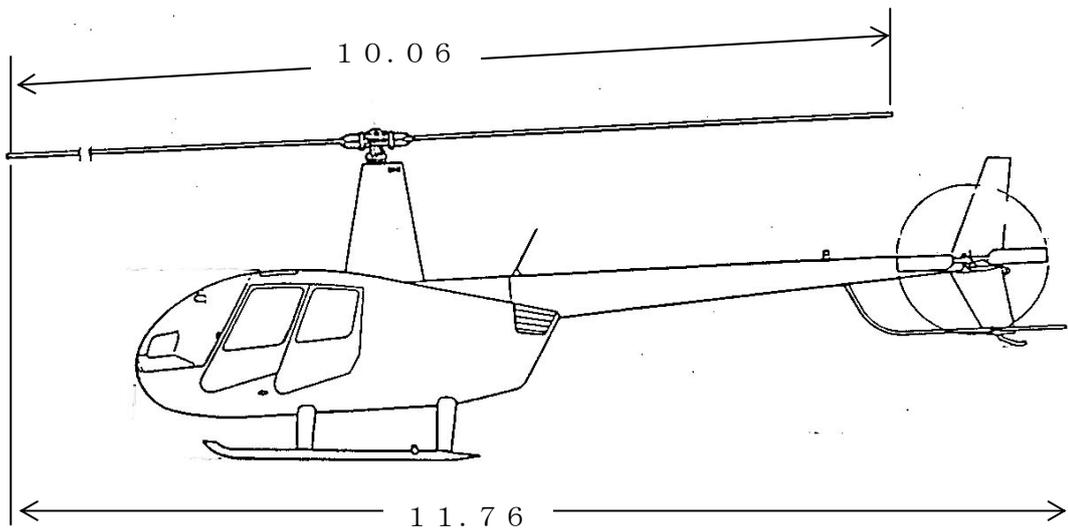
写真1 事故現場

同機の北東約5mに破断した尾部が破断部を上にして立っており、機体の南東約6mに破断した右スキッドやその他の破損した部品が散乱していた。機体周囲の草が焼失していた。

主な部分の損傷状況は、次のとおりであり、いずれも墜落時に生じたものと認められた。

- (1) 胴体前部の座席及び計器板等は、焼損・焼失し、胴体下面左側前方が変形し、胴体下面後方は焼損していた。
右側の燃料タンクは、取付部から外れていた。左側の燃料タンクは、つぶれていた。カウリング、エンジン、メイン・ギア・ボックス及びフレーム等は、焼損していた。
- (2) テール・コーンは、衝突防止灯取付部前方付近で破断分離していた。破断部に、メイン・ローター・ブレードによるものと考えられるへこみがあった。
- (3) メイン・ローター・ブレードは、2枚ともハブへの取付部付近が焼損し、全体が変形していた。1枚のブレード翼端付近の前縁には、テール・コーンに当たり、それを破断したことによるものと考えられる塗料が付着していた。
- (4) 尾翼部の垂直安定板下端は、左側に曲がりつぶれていた。テール・スキッ

ドは、取付部で破断していた。

- (5) 左スキッドの前方は、ストラットとの取付部で破断していた。後方は、クロスチューブとの取付部で破断したストラットと一体となって機体から分離していた。
