航空事故調査報告書

全日本空輸株式会社所属 JA104A
三菱重工業株式会社所属 製造番号1001

航空・鉄道事故調査委員会

所 属 全日本空輸株式会社
型 式 エアバス・インダストリー式A 3 2 1 - 1 3 1型
登録記号 JA 1 0 4 A
発生日時 平成14年1月21日 13時03分ごろ
発生場所 函館空港

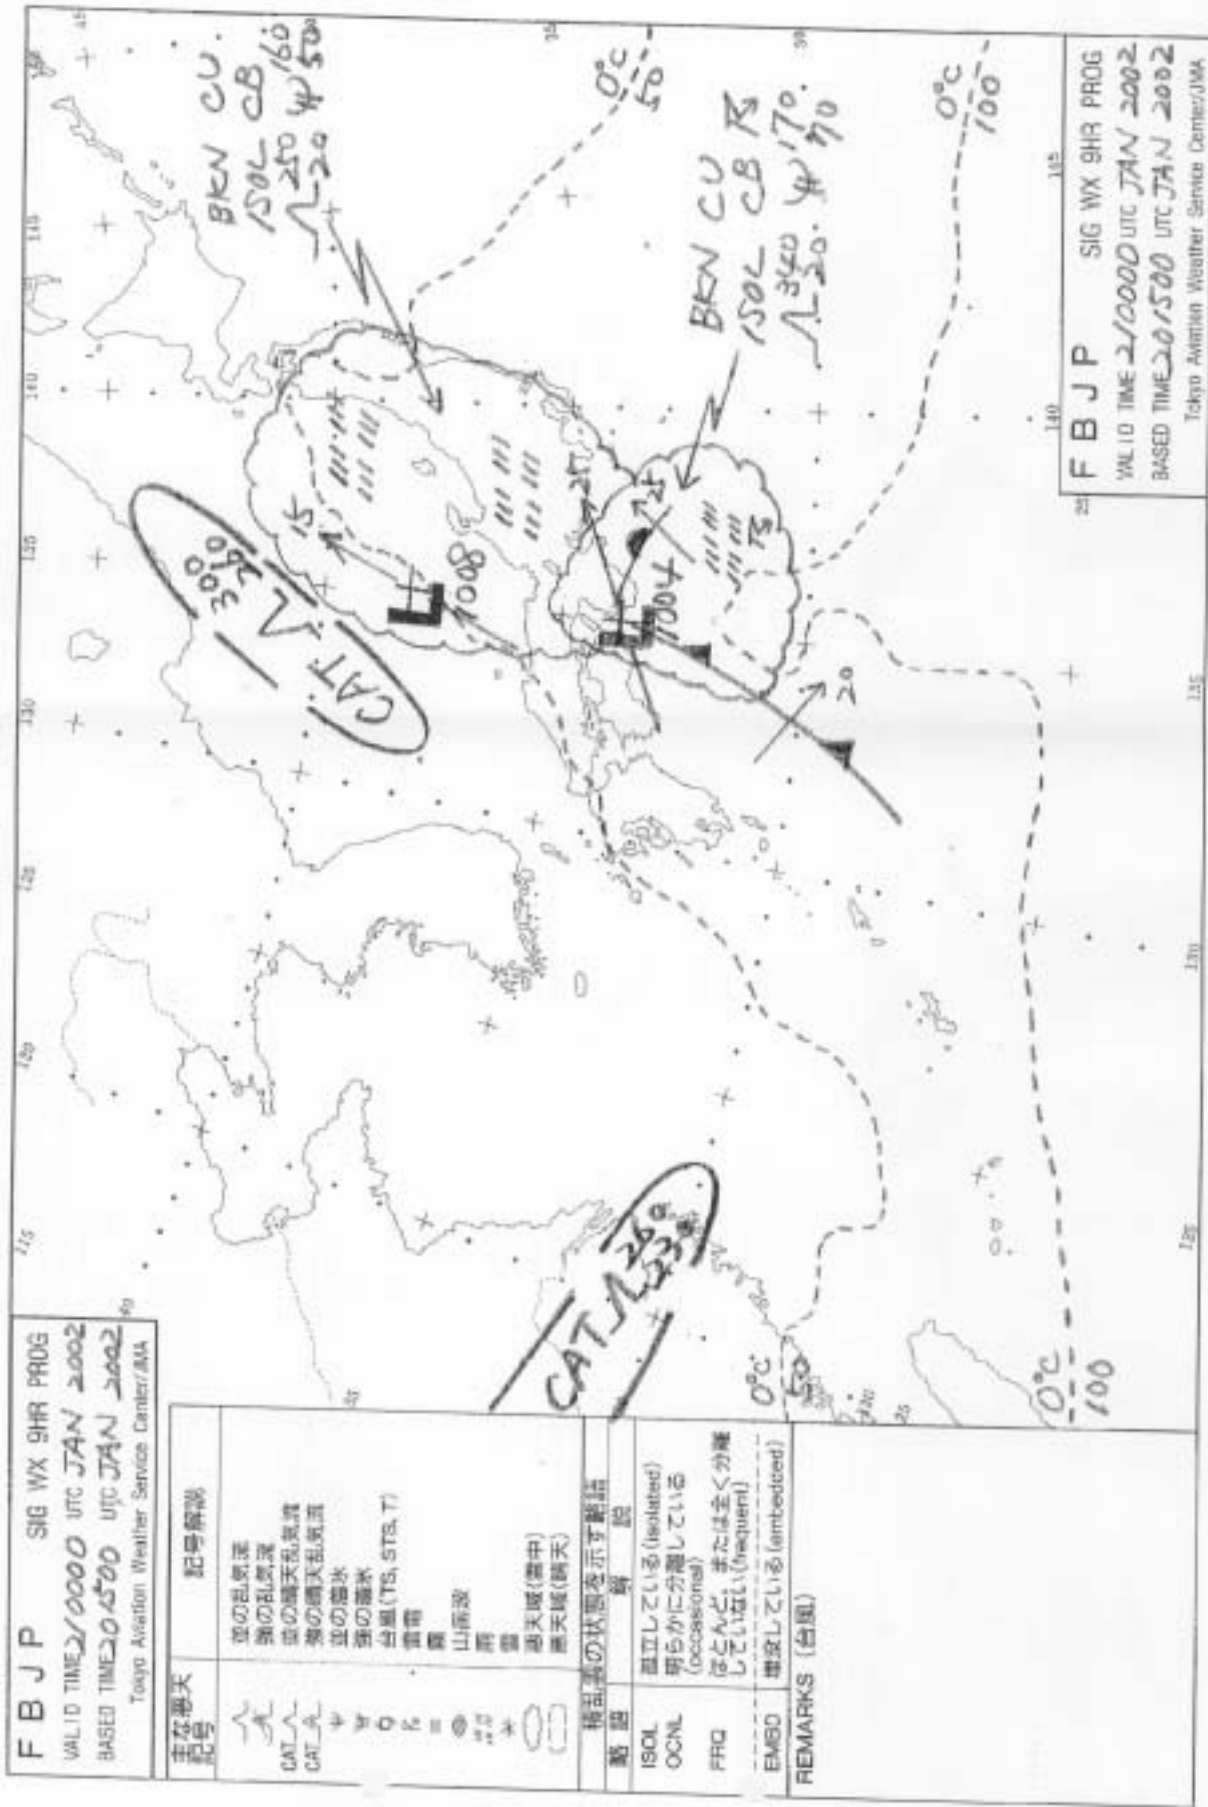
付図5 悪天予想図 平成14年1月21日15時

事故当日の気象状況は、東日本から北海道にかけては、2.7.1に記載したとおり、日本海にあった発達中の低気圧と北海道東方にあった発達中の高気圧とにより等圧線の間隔が狭くなり、気圧傾度が非常に高い状態になりつつあったと推定される。また、2.7.3(1)に記載したとおり、函館海洋気象台函館空港出張所は、09時00分に発表した飛行場予報で、函館空港では12時00分から18時00分にかけて、時々、風向が110°、風速が30kt、最大瞬間風速が50ktとなるとの予報を行っており、同空港においてはガストを伴う強風が継続することが予想される状況にあったと推定される。このことから、運航乗務員はガストがあることを予想しなければならぬ状況であったと考えられる。また、付図5の悪天予想図では、函館上空は低気圧の移動とともに、並の乱気流の悪天域に入ることも予想される気象状況であったものと推定される。

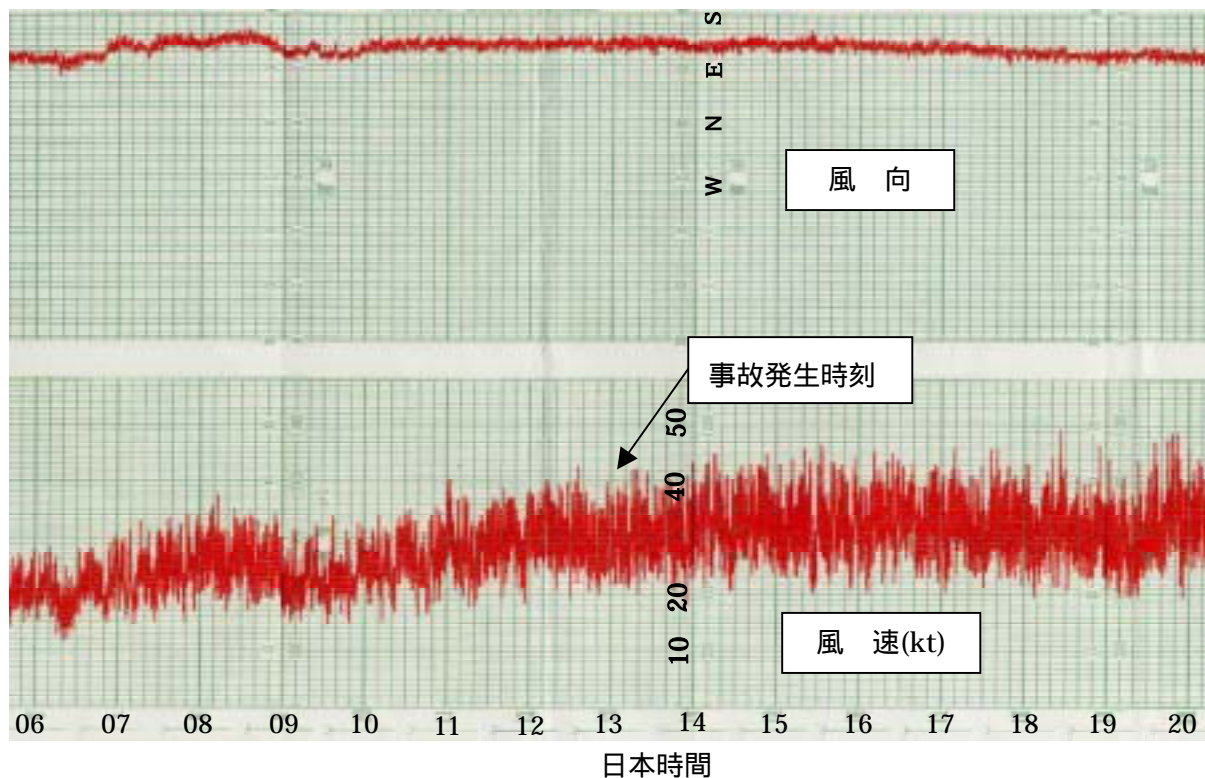
付図7 2分間風向風速計の記録 (滑走路1 2側)

事故直前における地上での風の変化は、風向についての変化はあまりなかったものの、風速は、平均的には28kt程度の風で、最大では40kt程度、最小が20kt程度の風であった。このガストを伴う強風の状況は、付図7の記録のとおり、同空港では夕方まで継続していたものと推定される。

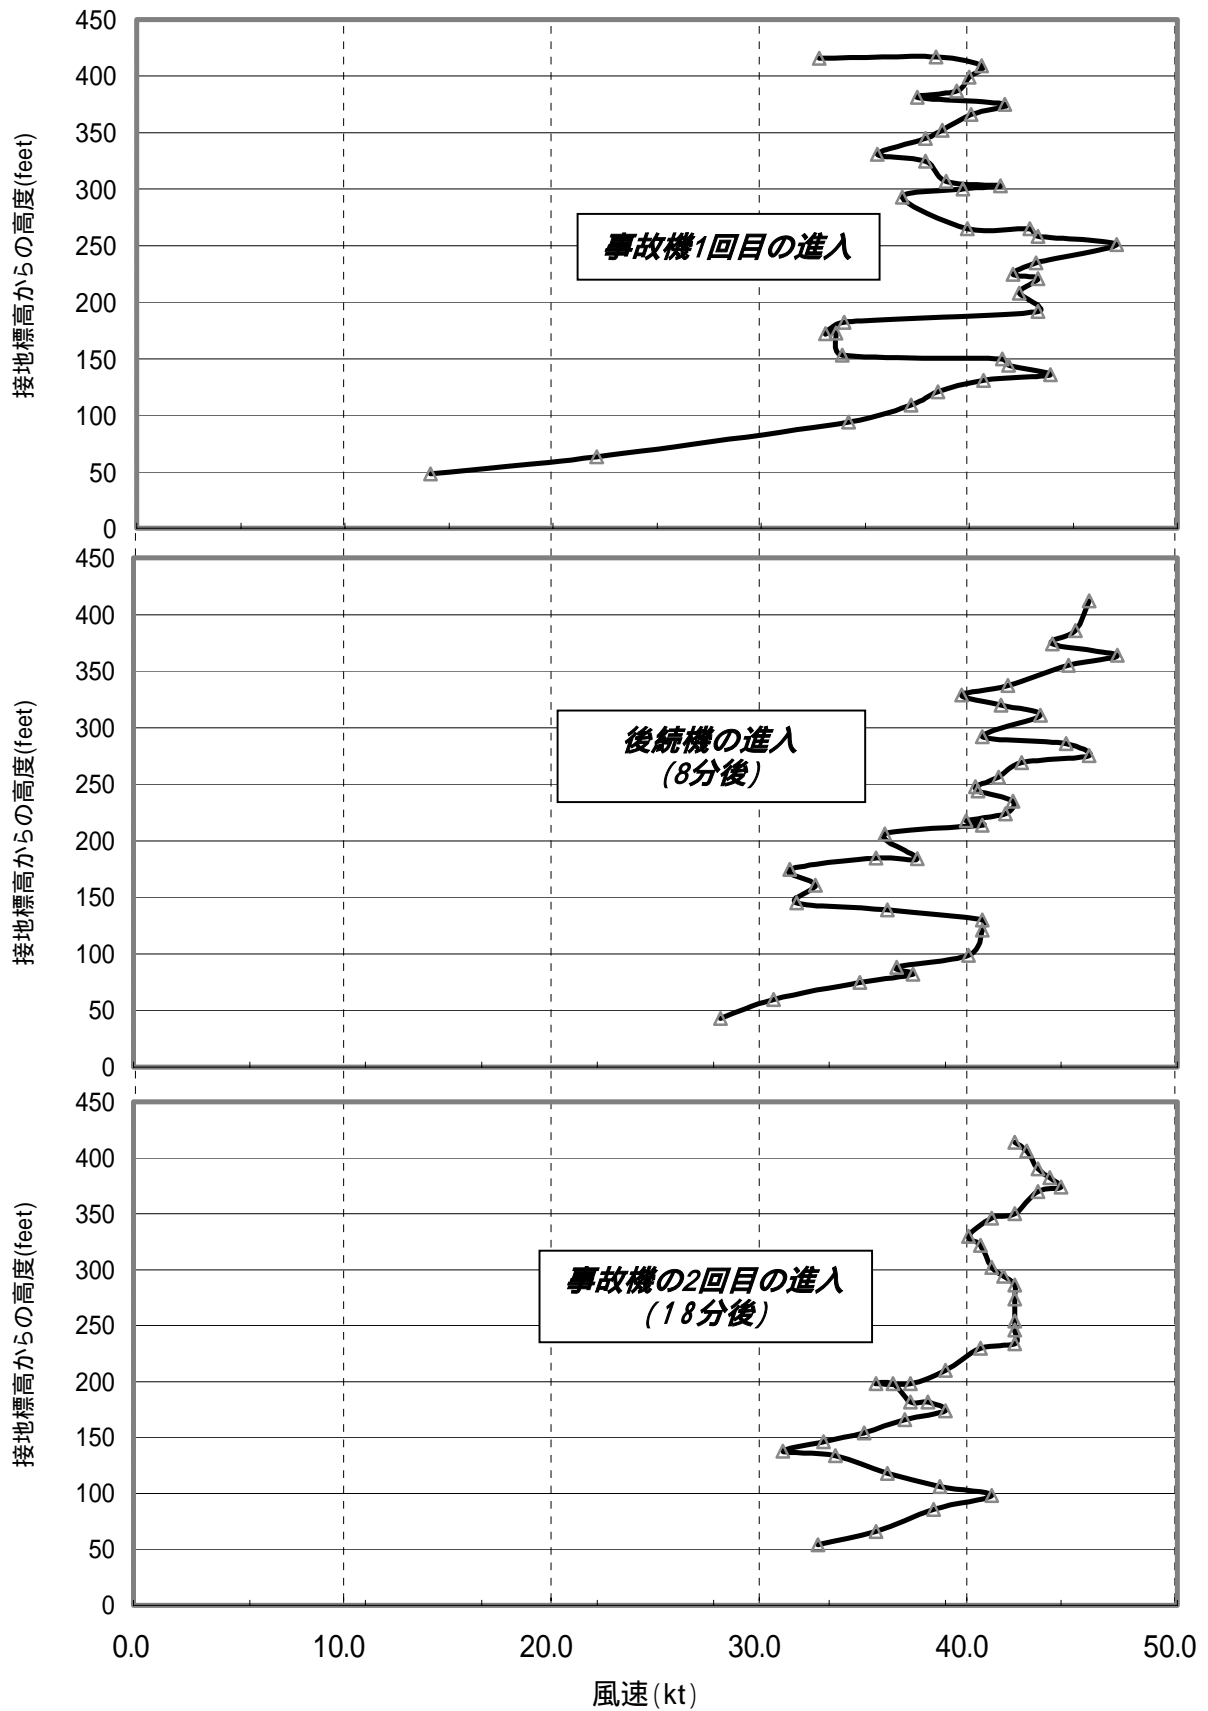
付図9 最終進入中の高度と風速

付図9に示した事故時及びそれに引き続く2回の着陸進入の間に記録された進入経路に沿った函館空港地表面近くの風速測定記録より判断すると、本事故において機体を急激に降下させ、ウインドシャー警報を作動させた風の状況は、対地高度250～100ftの辺りに周辺に比べ10kt以上速い風速を持った空気塊が存在し、更に対地高度100ft以下においては、風速が高度の減少に伴い顕著に減少するウインドシャー状態であったと考えられ、このような風の状況は、地表面に沿って成長している接地境界層に、空港周辺の地形を越えてくる折からの強風及び風向の組合せが影響し合って生じた可能性が考えられる。なお、本事故時におけるウインドシャー状態については、DFDR記録によれば、ICAOサーキュラー186-AN/122「WIND SHEAR」に記載されている強度表の「SEVERE」に相当するものであったと考えられる。
