航空事故調査報告書

航空・鉄道事故調査委員会

中日本航空株式会社所属 J A 0 2 1 N

所 属 中日本航空株式会社
型 式 ユーロコプター式 A S 3 5 0 B 3 型 (回転翼航空機)
登録記号 J A 0 2 1 N
発生日時 平成 1 4 年 1 1 月 5 日 0 9 時 3 5 分ごろ
発生場所 奈良県吉野郡川上村

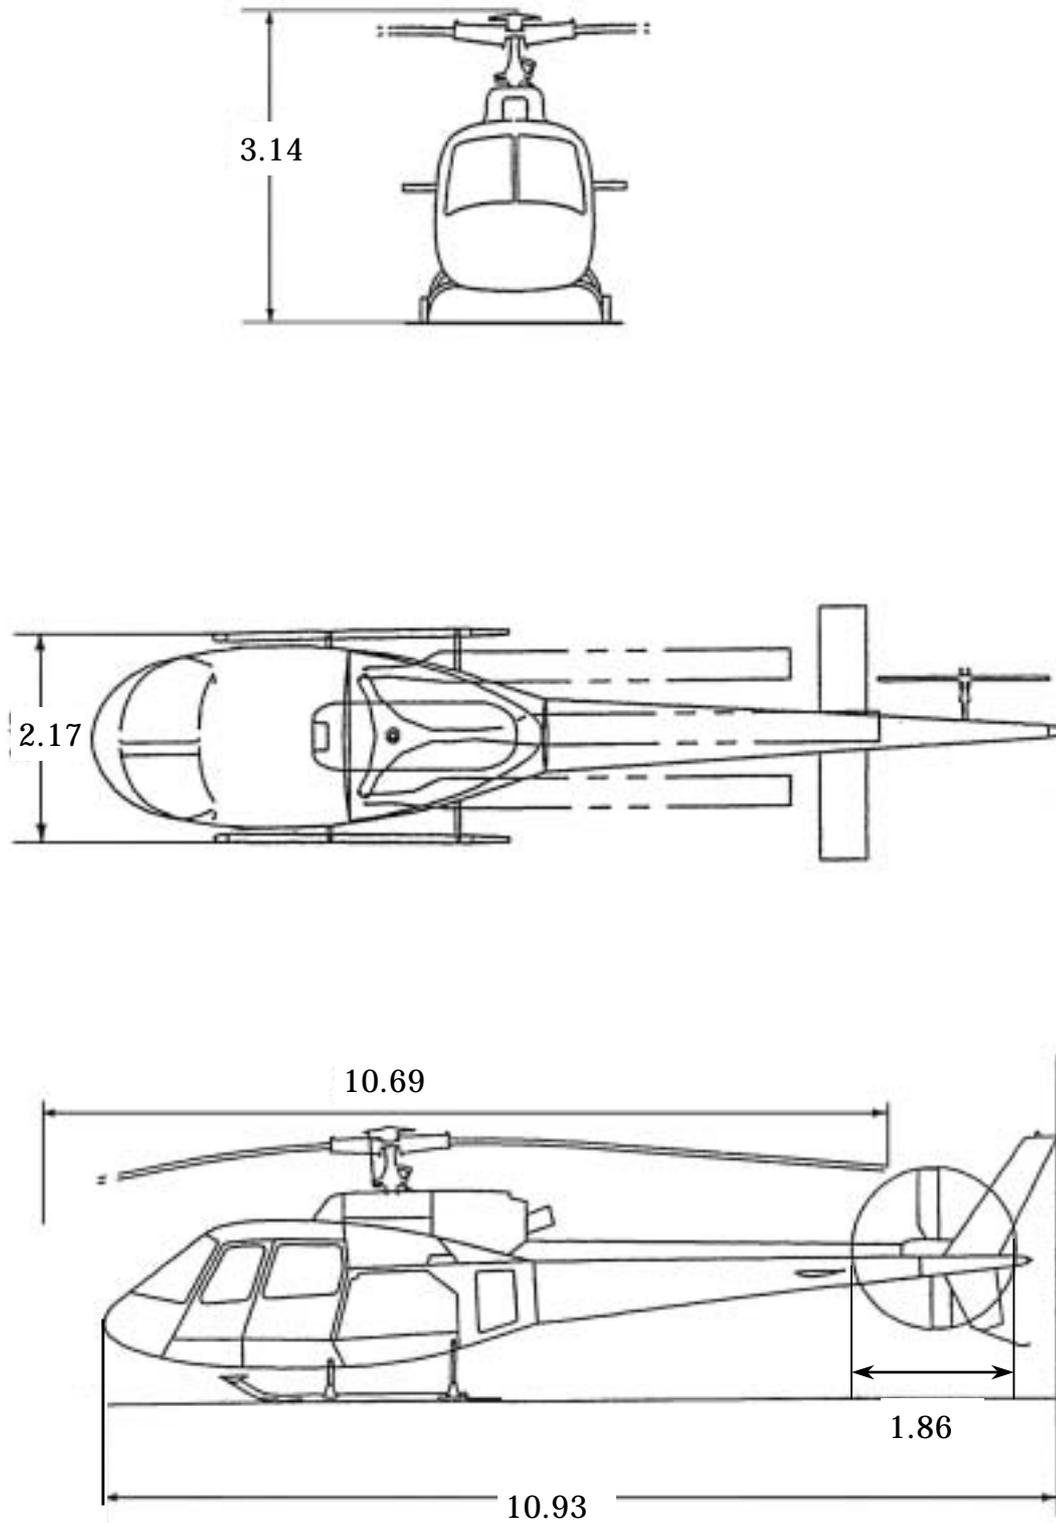
写真 1 - 1 事故機

- (1) 胴体 天井が押しつぶされ風防が破損していた。
- (2) テール・ブーム 胴体取付部の下面にへこみがあり、右に約5°屈曲していた。
- (3) スキッド 左右ともほぼ中央から破断し、胴体取付部から前方に90°回っており、ステップは左右ともに脱落していた。
- (4) メイン・ローター 3本すべてのブレードのハブ取付部が変形し、各ブレードは湾曲していた。
- (5) エンジン及びその周辺 火災の痕跡があった。

また、同機の回収後に点検した結果、エンジン周辺部に焼け焦げた部分があった。（付図1、2及び写真1-1、1-2、2、3参照）
