## 航空事故調査報告書

# 航空事故調査報告書

識別記号 J R 1 6 4 6

発生日時 平成15年4月29日 10時38分ごろ

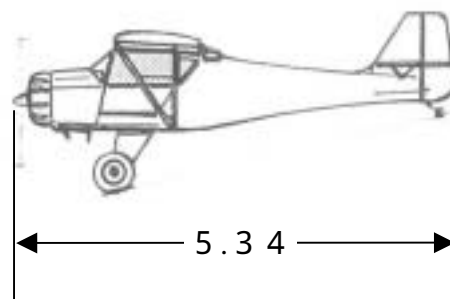
写真1 事故機の残がい

胴 体	鋼管構造を残し焼失、機首部変形
主 翼	左翼は桁を残し焼失、胴体取付部で破断、右翼は羽布を焼失
脚	左右主脚取付部変形
エンジン	マウントから脱落し焼損、ギアボックス分離
プロペラ	両ブレードとも前縁部破損、片側ブレードはハブ部で分離

3.1.5 地上の痕跡、機体の損傷状況及び目撃者の口述から、同機は、失速後、機首を下に向けて垂直に近い角度で落下し、左主翼が駐車場東側土手に、機首右側下部が土手直下の駐車場コンクリート面に激突したものと推定される。

3.1.6 火災が発生したことについては、同機の燃料タンクが、機首部のエンジン後方に配置されていることから、同機の機首右側下部が駐車場コンクリート面に激突した際に損傷し、漏れ出した燃料に引火したものと考えられるが、引火源を特定することはできなかった。
