柏 木 哲 夫 所 有
セスナ式172型JA3123
に関する航空事故報告書

昭和49年7月5日

航空事故調査委員会議決（空委調第81号）

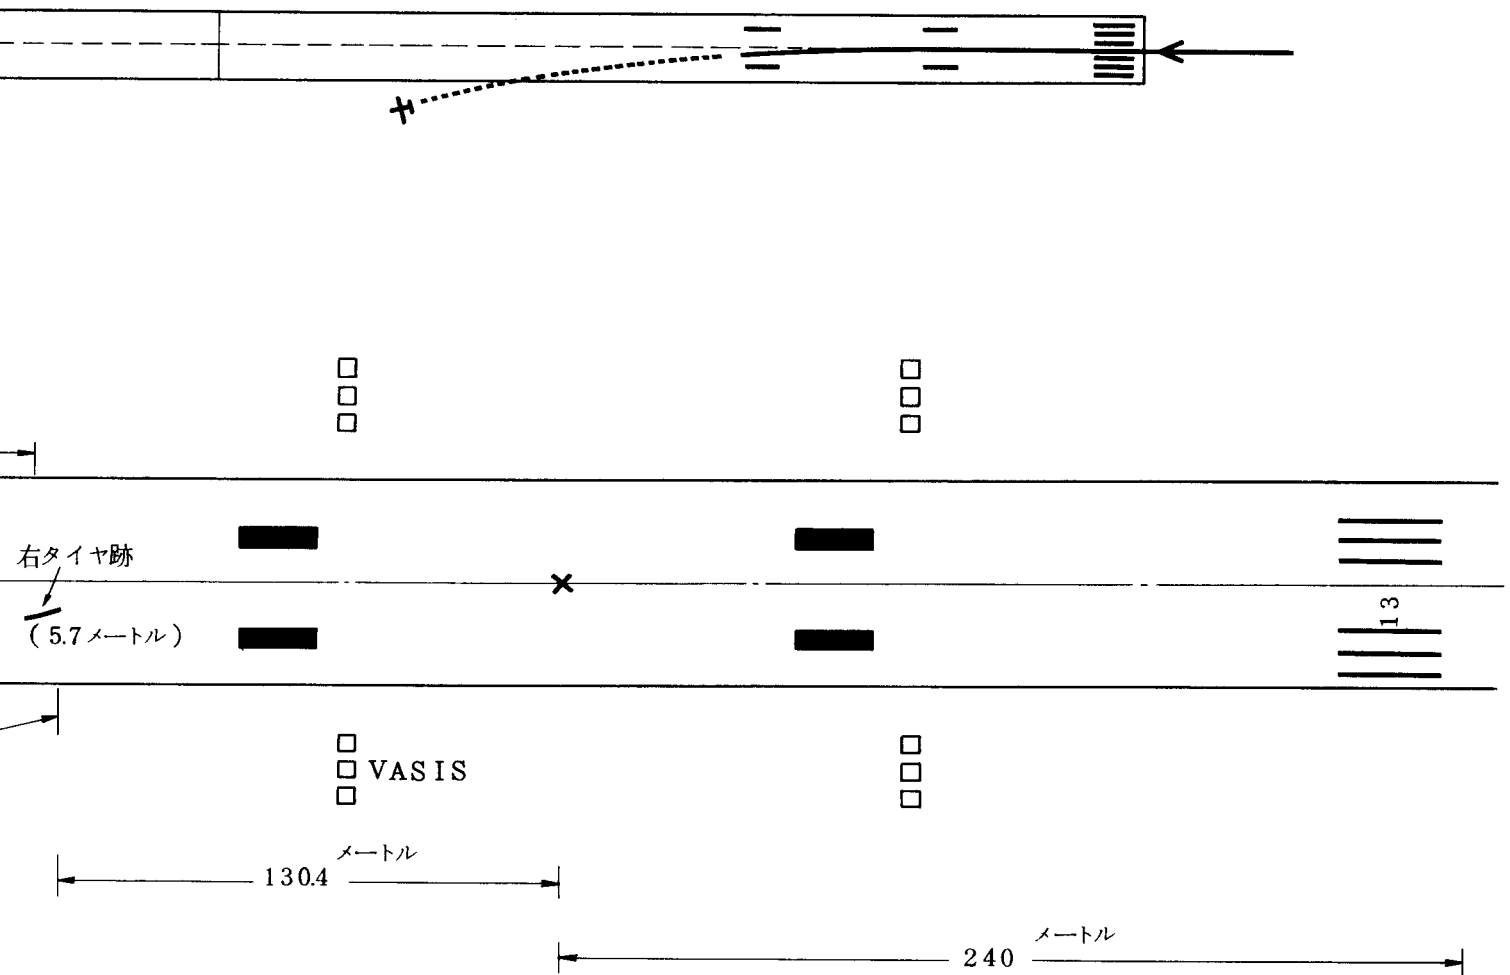
機長は高度がなお約 15 フィートあり高すぎて危険と判断し、復航するため直ちにパワーレバーを一杯に押し込み機首を上げたところ操舵不能となりやや左に機首をむけ機首上げ右翼下げの姿勢で落下し、正常の接地点から約 130 メートルこえた地点に右車輪で接地してバウンドした。その後尾部を擦った黄色ペイントの跡があり尾部から接地した後もバウンドを繰返し、左右に大きくゆれながら最初の接地点から約 252 メートル暴走して滑走路距離灯に衝突した後機首を左に約 90 度廻されて倒立して停止した。(付図参照) 時刻は 16 時 13 分ころであった。火災は発生せず人員に異常はなかった。
