航空大学校所属 ビーチクラフト式E33型JA3450 に関する航空事故報告書

昭和49年8月2日

航空事故調査委員会議決（空委調第94号）

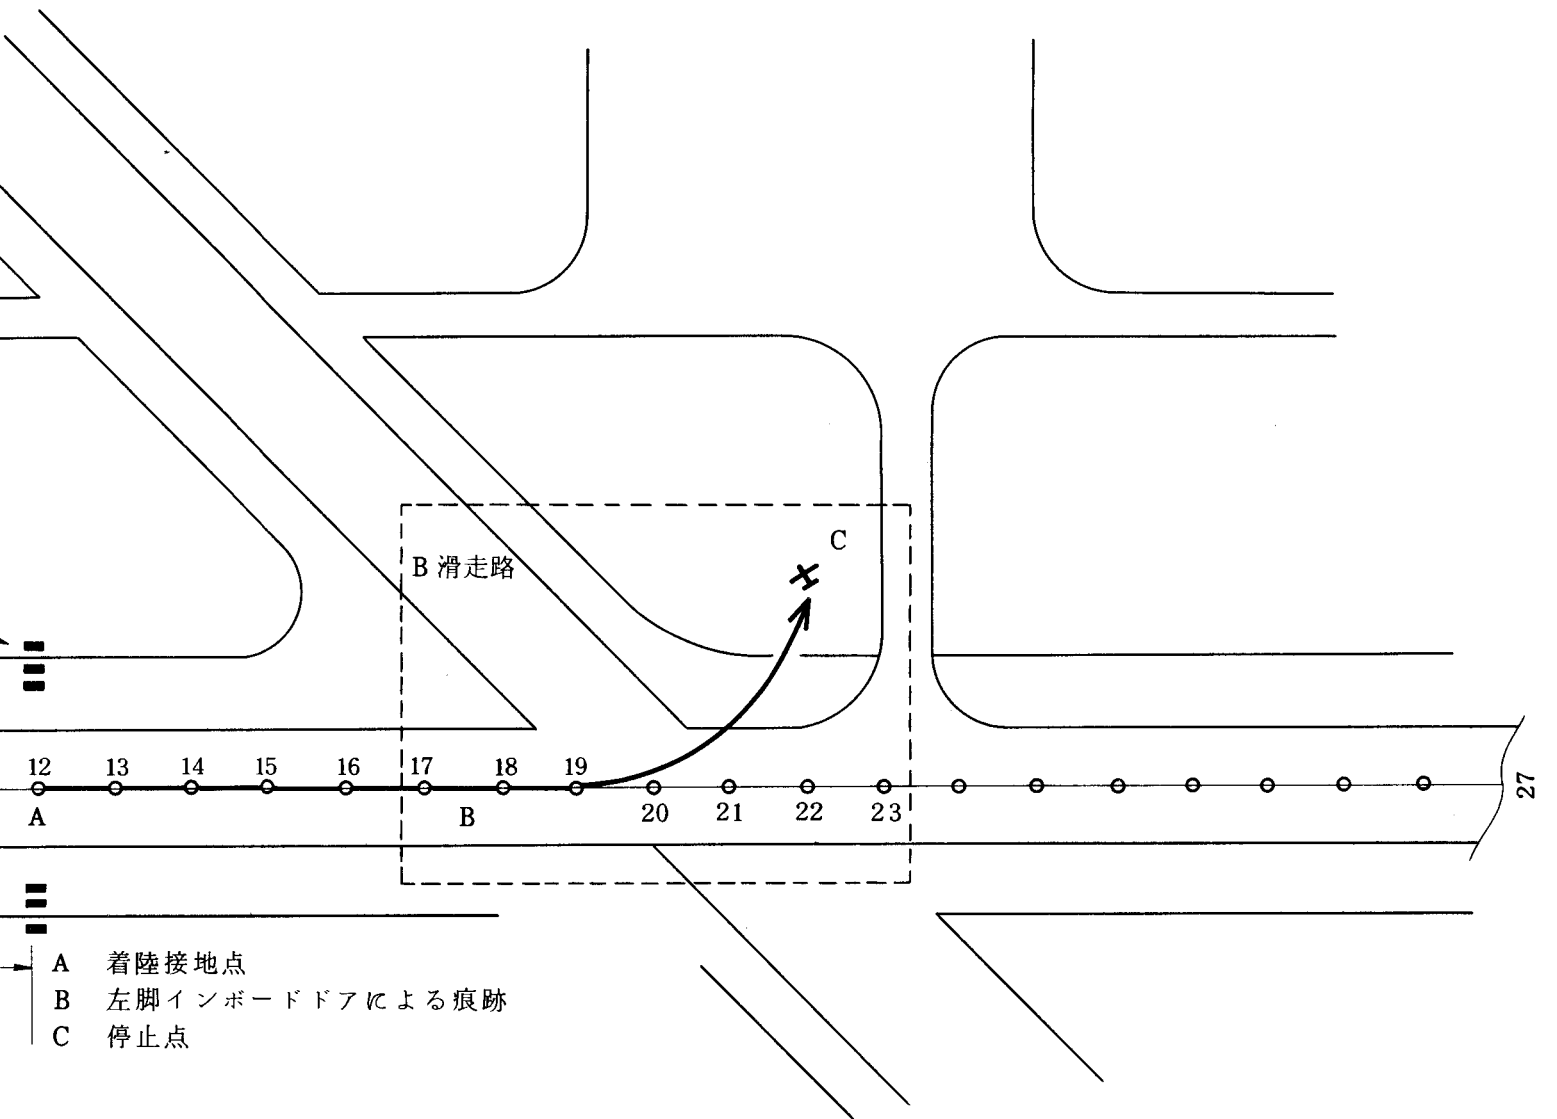
J A 3 4 5 0 航 跡 見 取 図

航空大学校所属のビーチクラフト式E33型JA3450は、学生の春休み期間中における教官の技備保持及び教育の基準化を目的とする飛行のため、宮崎空港において昭和49年4月3日9時30分から訓練飛行を実施していた。3回目の飛行において、教官2名が乗り組み、11時20分に滑走路09から離陸し連続離着陸訓練を行っていたが、11時45分ころ5回目の着陸接地後の滑走中に脚が引込み始め、同機は左に偏向しながら滑走路から逸脱し、滑走路縁から約60メートルの不整地に機首を約325度の方向に向けて停止した。（別添図参照）

同機の姿勢変化を認めた教官Aは、脚操作スイッチを下げ位置に操作しておさえていたが、同機は、左脚が引込み始めて機体が左に傾き、滑走路末端から530メートルの付近から機首が左に偏向し始めた。
