日本フライングサービス株式会社所属 セスナ式172型 JA3293 に関する航空事故報告書

昭和50年1月16日
航空事故調査委員会議決（空委調第168号）

1.1 航空事故の概要

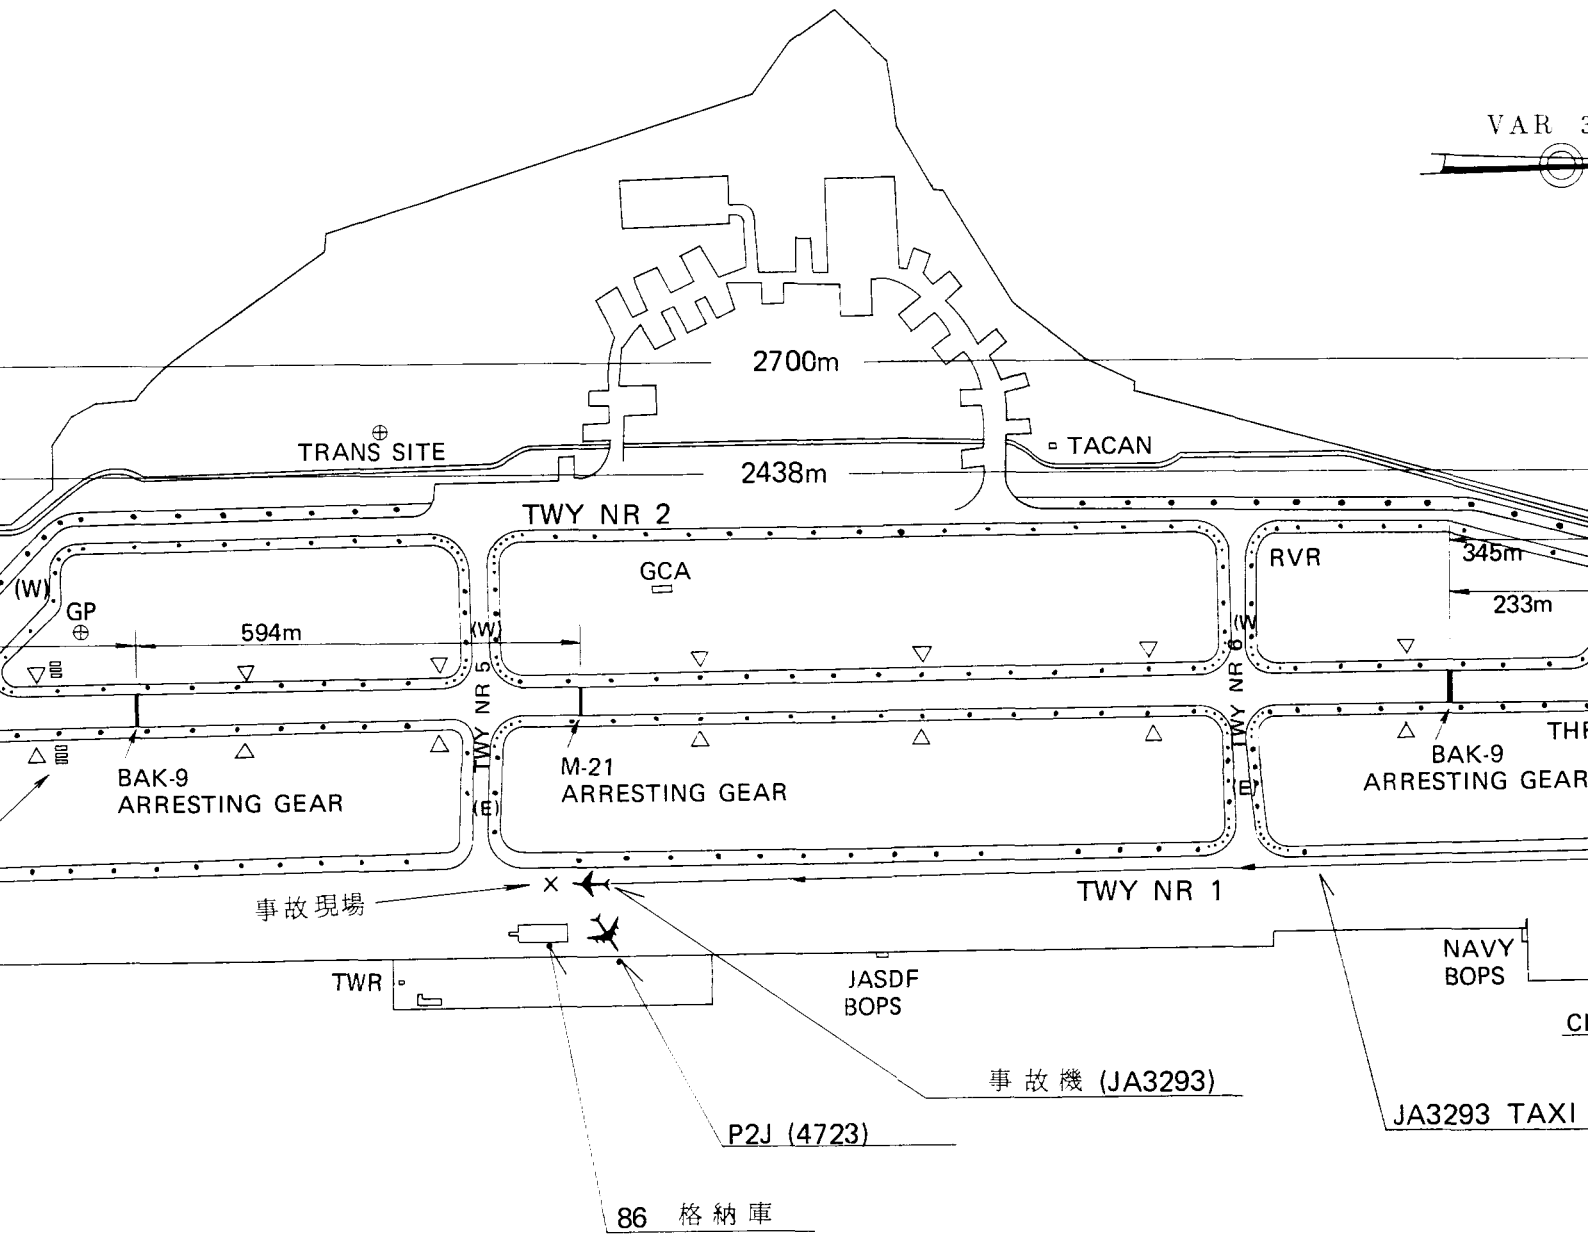
同機が試運転機左主翼端後方延長線付近を通過しようとしたところ、突然左後方からプロペラ後流にあおられて、機体が右に傾き約2メートル右に移動して、機首を徐々に左に偏向しつつ、ブレーキ操作により停止した右主車輪を支点とした右傾の状態、約21メートルを進行した。その後さらに右傾は深くなり、機体は右前のめりの状態となって、プロペラ及び右主翼端を接地させたまま、約12メートルを進行した後、正常な三点姿勢に回復し、約20メートルを自力で滑走してエプロンに停止した。
