米国フライング・タイガー航空会社所属
ダグラス式DC 8—63F型N782FT
に関する航空事故報告書

昭和50年4月3日

航空事故調査委員会議決（空委調第12号）

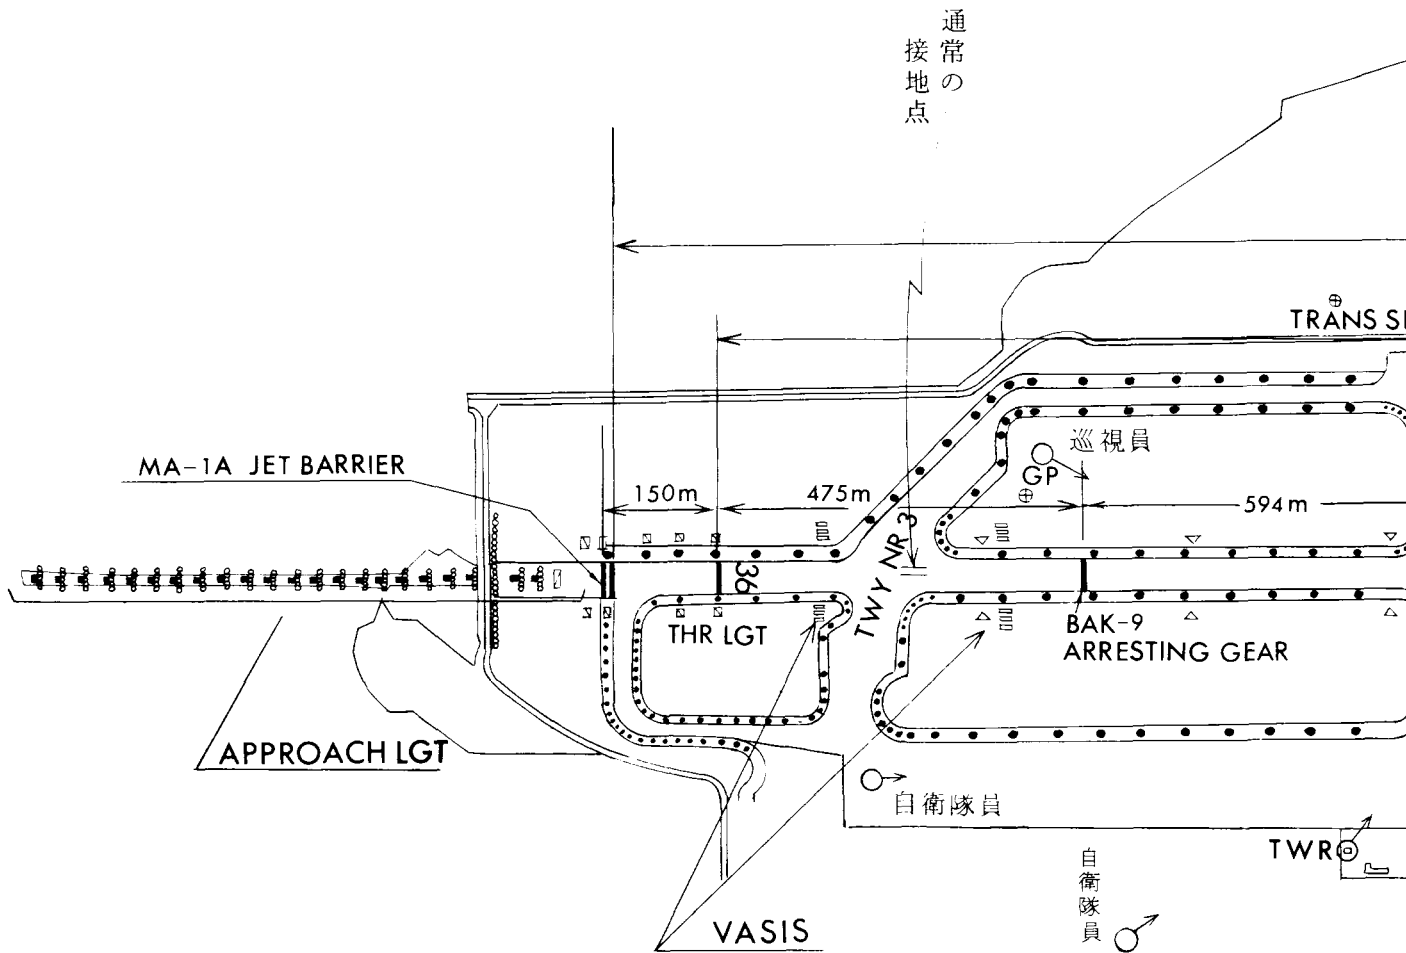
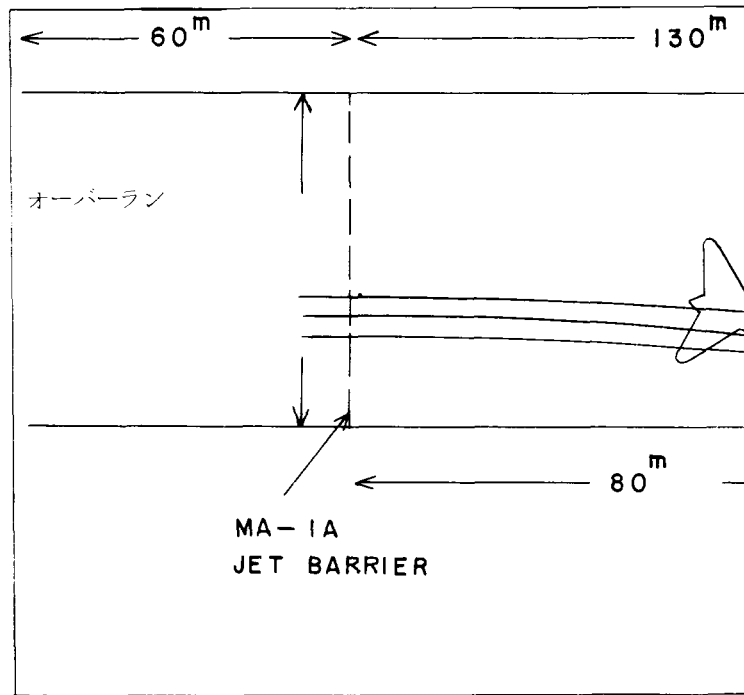
同機は、滑走路を約1,500メートル滑走し、60メートルの過走帯をこえ、主輪タイヤ全部（8本）がパンクし、着陸帯北端から約160メートルの揚周道路上に、機首を右に約80度変えて停止した。

タイヤの痕跡は，滑走路北端からオーバーランまでは滑走路中心線にそって残っていた。オーバーランを超えてからは，徐々に右に偏向し，約80メートルの地点で前輪と右車輪の痕跡が交差しており，その付近にタイヤのゴムの破片が多く散乱していた。さらに，同地点の右側に設置してあったローライザー・アンテナと，4番エンジンとが接触し，エンジン・ポットの外板にすり傷と小さな穴があいた。

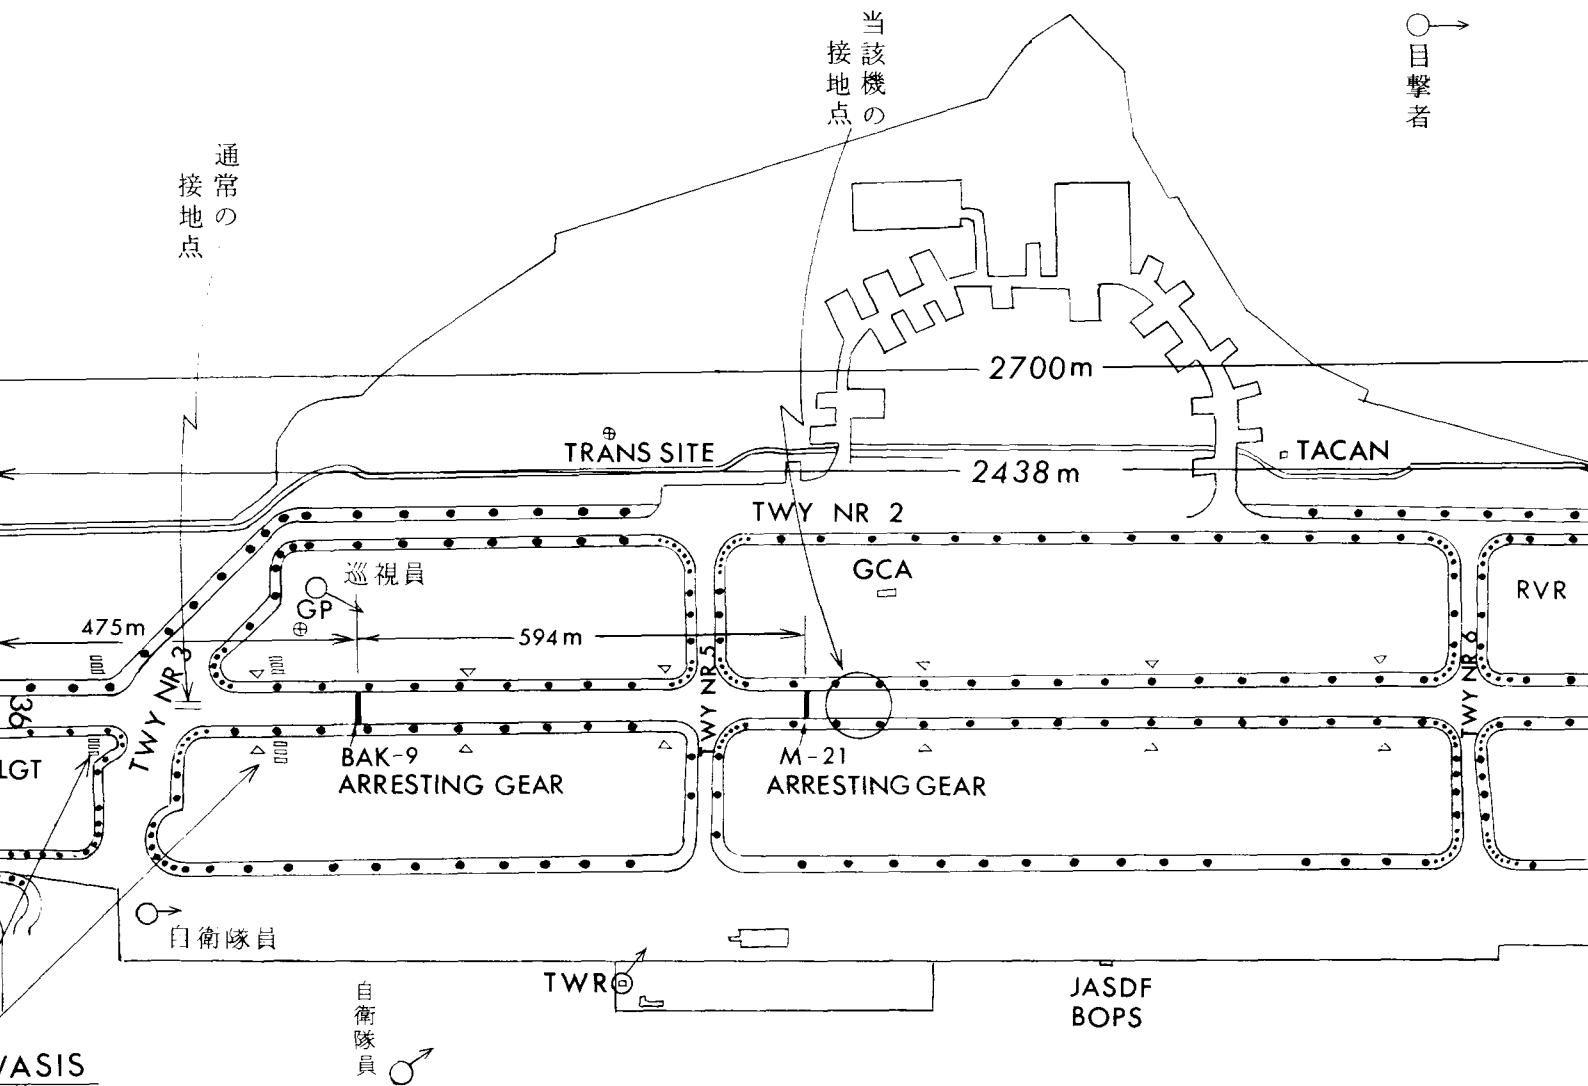
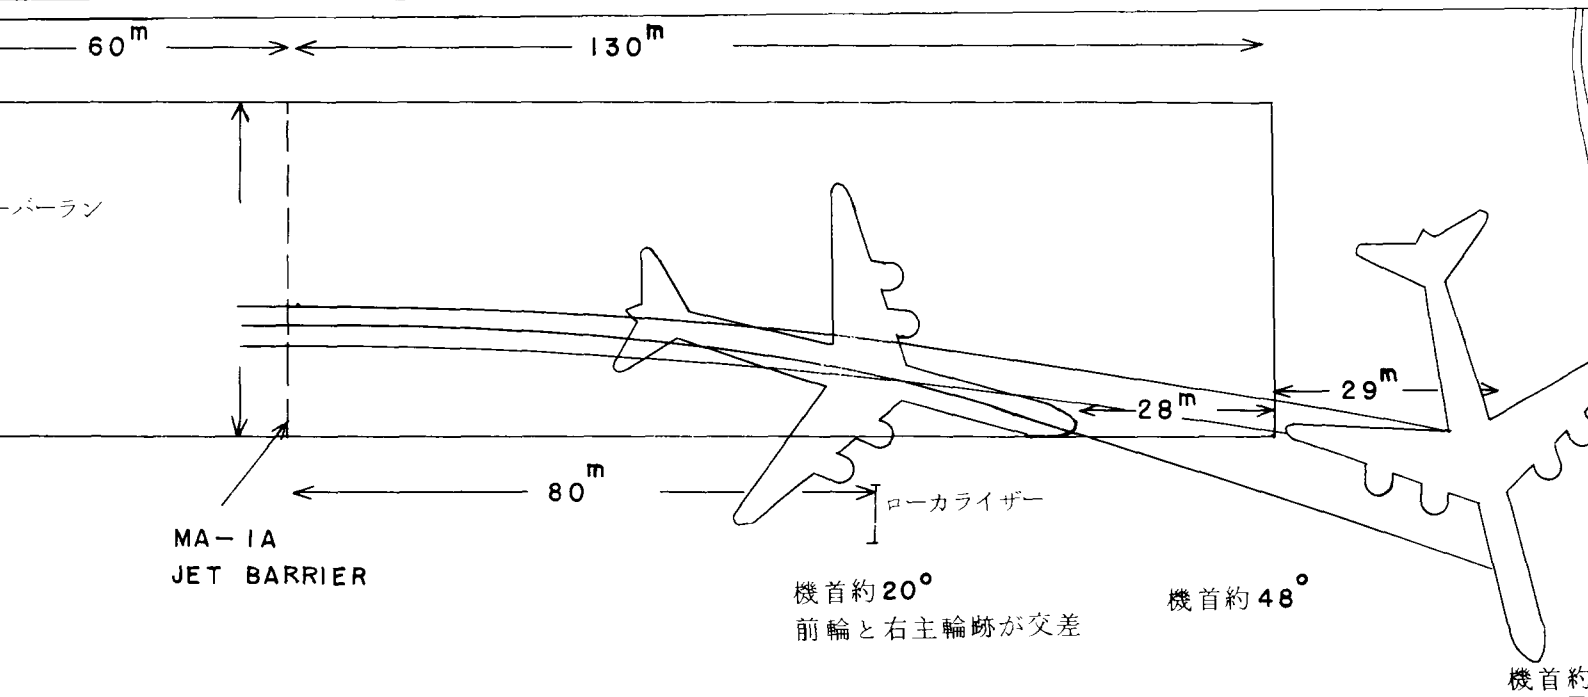
主輪のタイヤは，過走帯を超えたころロックし，それによりスキッドがタイヤの許容を超える深さまで達したため，破壊に至った。前輪タイヤは，進行方向に真横の90度方向の切り傷があったが，パンクしていなかった。
