沖縄航空株式会社所属
ブリテン・ノーマン式BN-2A型JA5175
に関する航空事故報告書

昭和51年10月21日
航空事故調査委員会（空委調第157号）

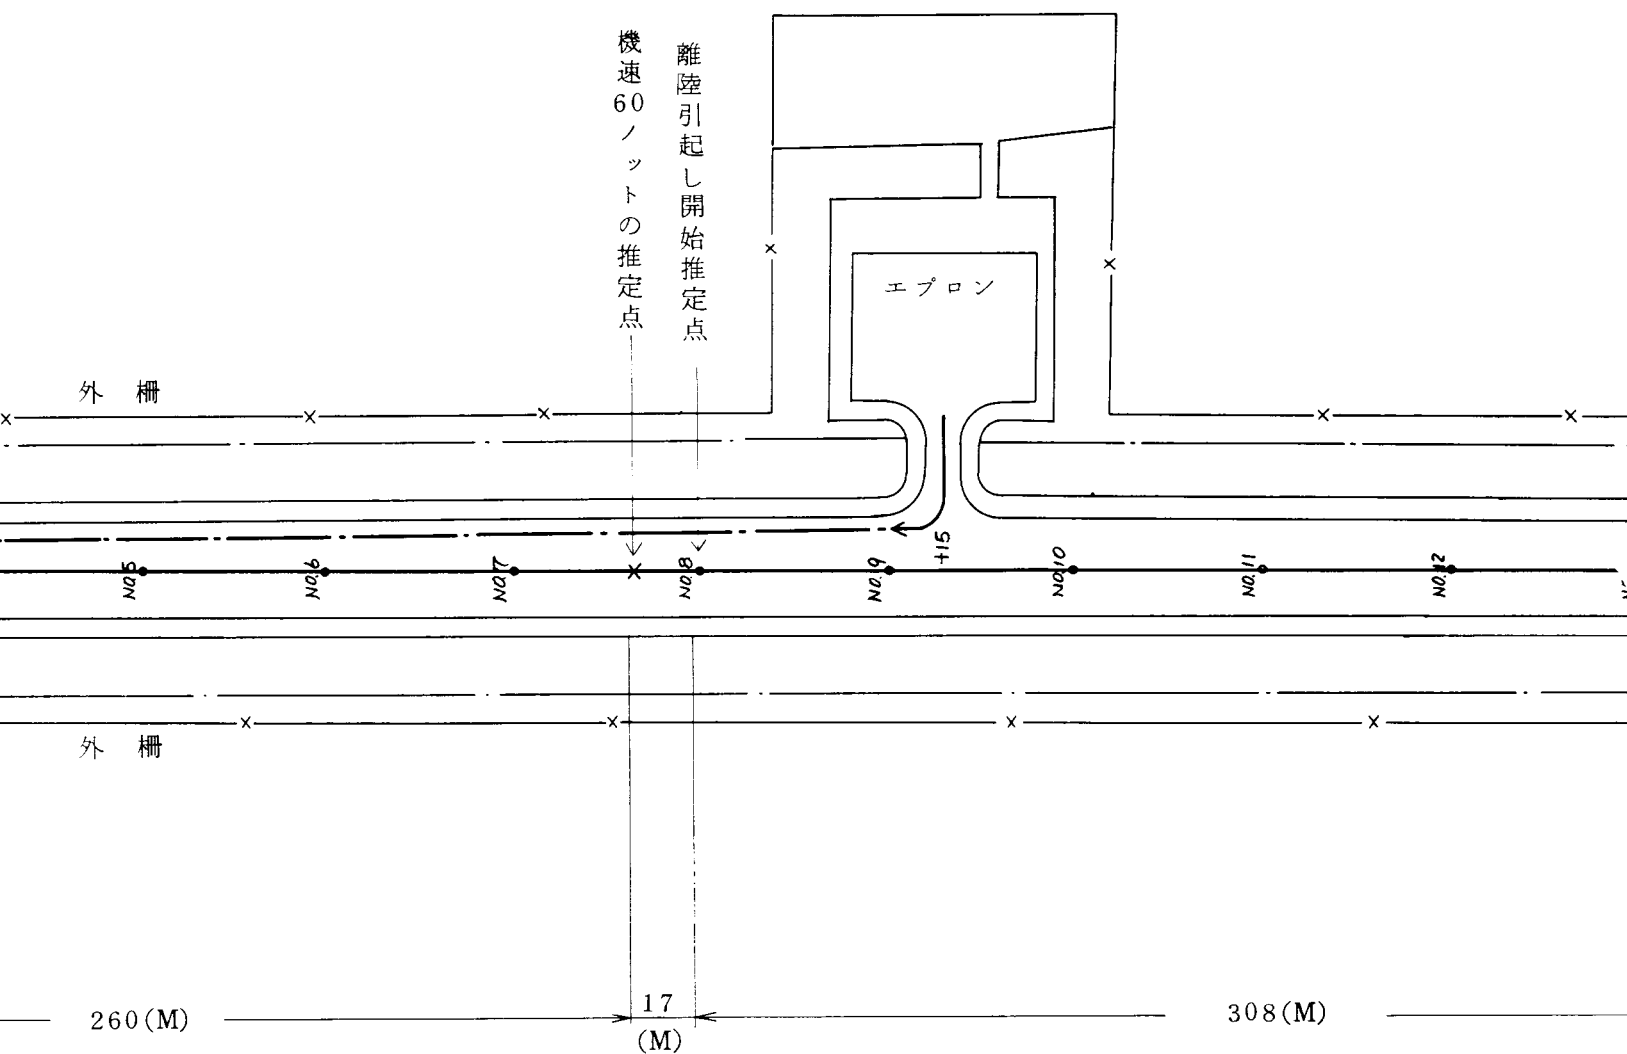
別添図

同機は、さらに過走帯(長さ60メートル)上をやや右に偏向したブレーキ痕を残しながら進行し、同末端から逸脱したのち約20メートル前方にある空港の場周柵の有刺鉄線を切断し、さらに約7メートルを直進したところで高さ約80センチメートルの盛土を左主車輪で乗り越え当該盛土に胴体左下面を接地させ、また前車輪も高さ約50センチメートル、幅約40センチメートルの石積みの境界を乗り越えた状態で停止した。(別添図参照)
