フィリピン航空株式会社所属
ダグラス式DC-8-53型RP-C803
に関する航空事故報告書

昭和53年2月23日

航空事故調査委員会議決（空委第2号）

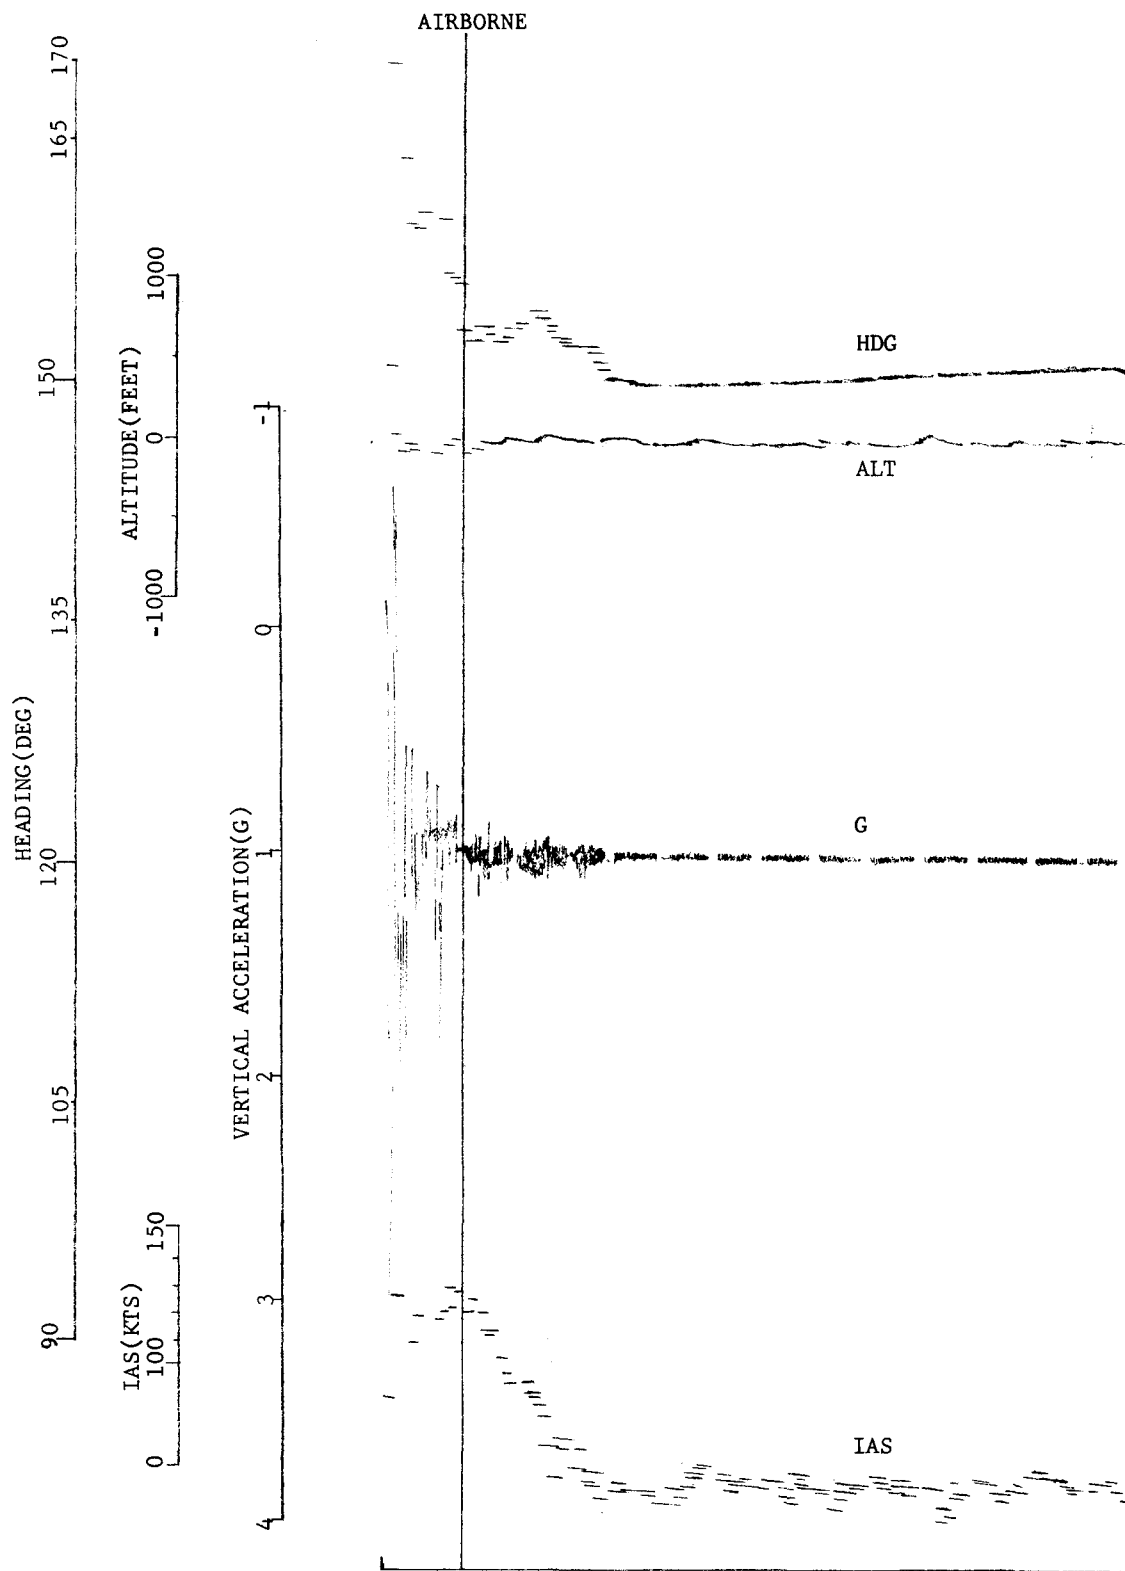
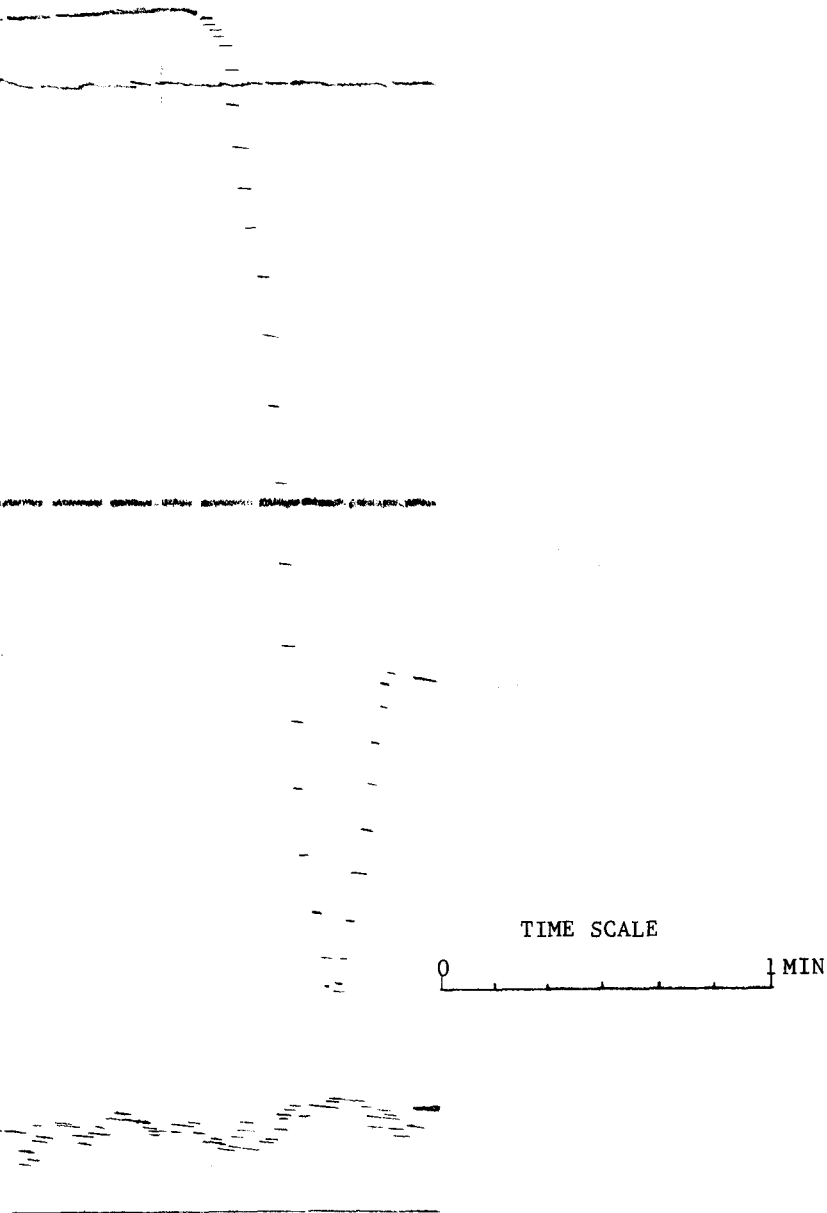
付図 - 1

RP-C803には、ユナイテッド・コントロール社製F-542B型飛行記録装置(以下「FDR」という。)がとう載されており、事故発生まで正常に作動していたが、VHFキーイングを記録する配線は行われていなかった。当該FDRによる事故当時の記録は付図-1「FDR記録」のとおりである。また、同機にはサンドストランド・データ・コントロール社製AV-557B型音声記録装置(以下「CVR」という。)がとう載されており、事故発生まで正常に作動していた。

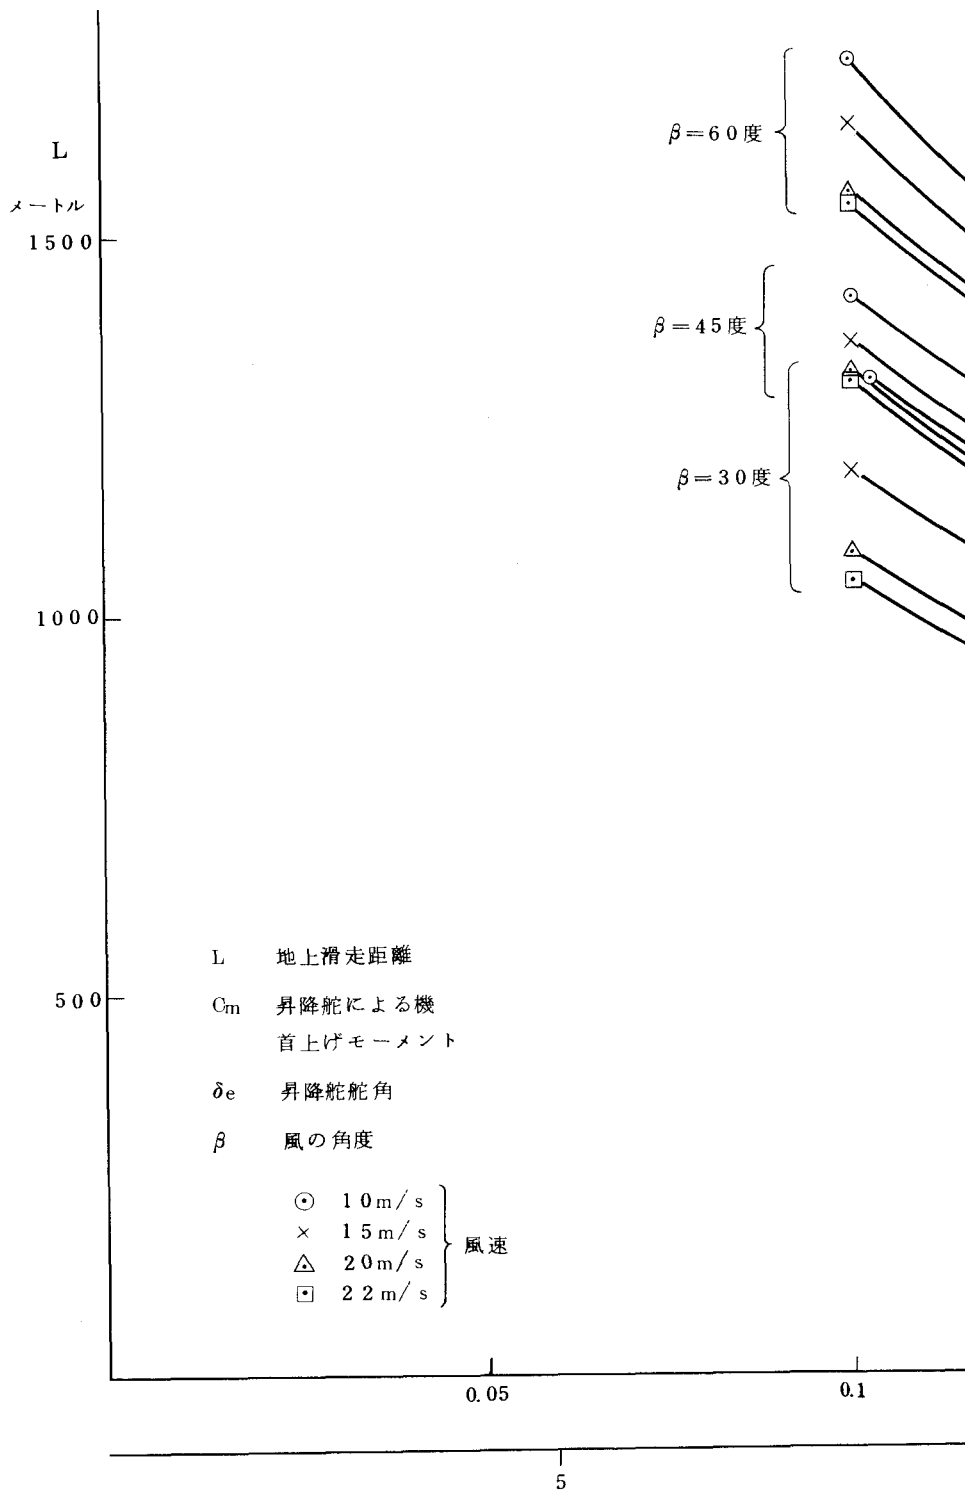
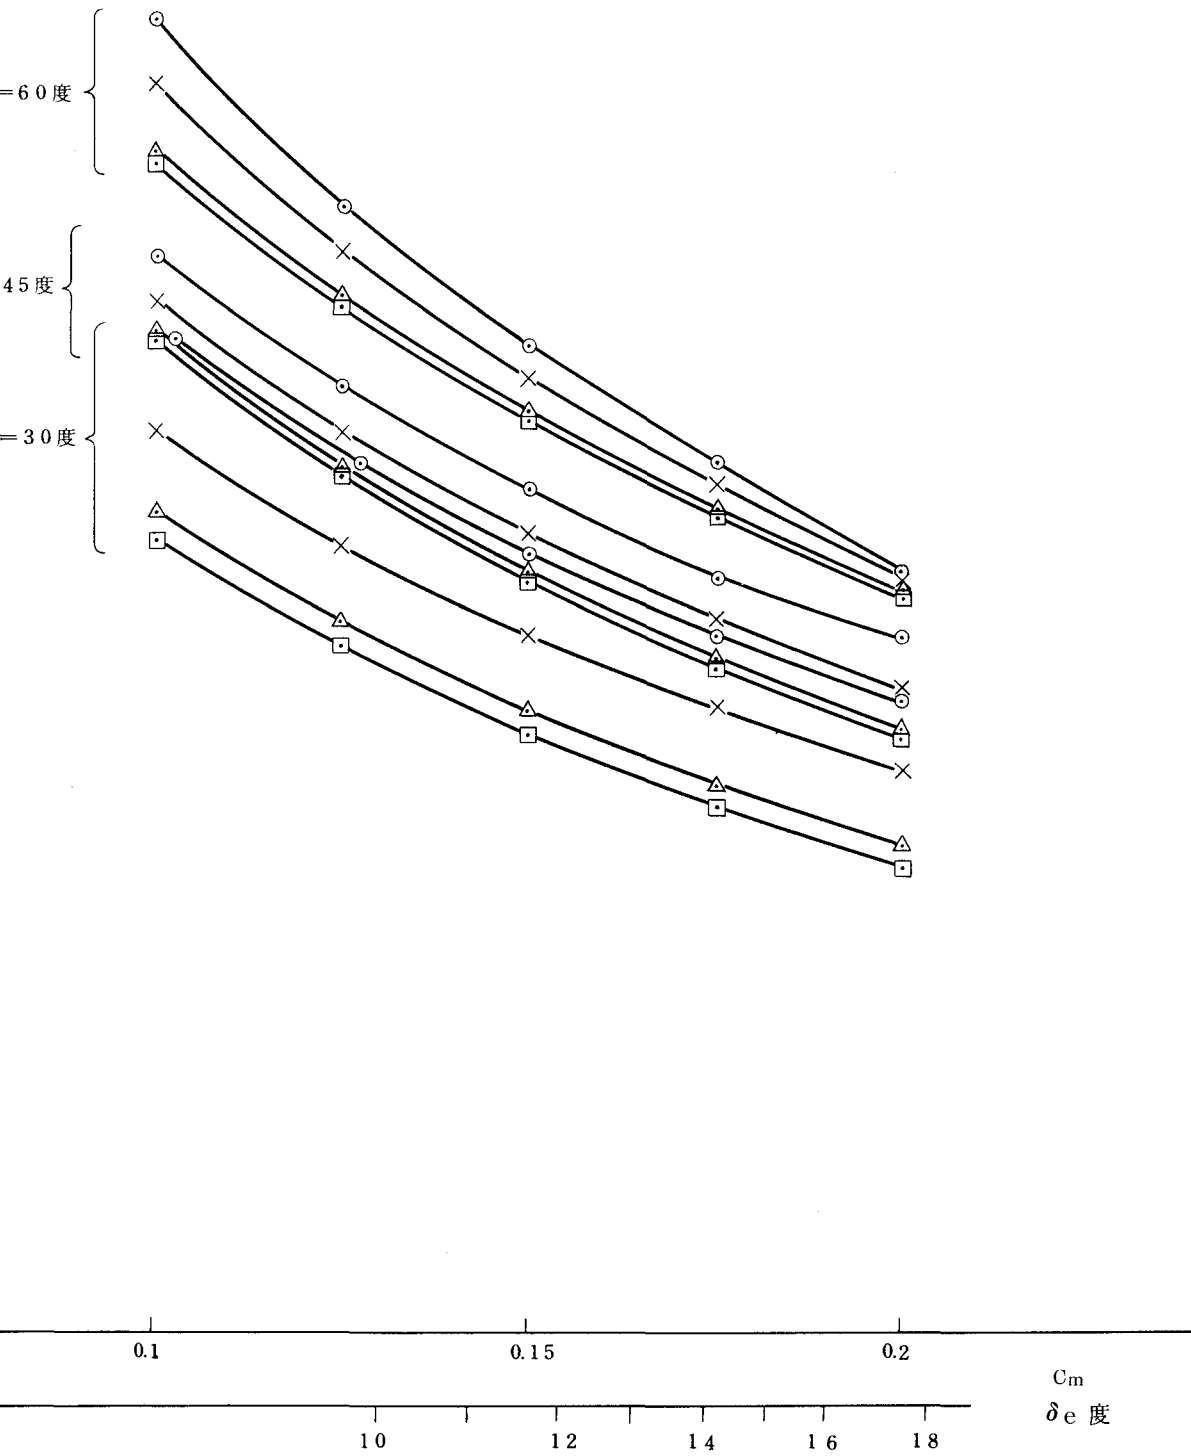
付図 - 2

3.1.4 同機の浮揚までの地上滑走距離を推定するため、同機の離陸滑走開始時の推定重量及び重心位置、全エンジン作動、フラップ 15 度、水平安定板セッター 1.9 度、東京国際空港滑走路 15 L の勾配の条件で、マクダネル・ダグラス社等からの提供データにもとずき、昇降舵舵角及び風向・風速をパラメータとする計算を行った結果は付図-2 のとおりである。

離陸滑走時の向風成分は、付図-2「浮揚までの滑走距離算定図」により平均14メートル/秒（約27ノット）であったものと算定され、これは、2.7項に述べた当時の風向・風速の範囲に含まれ、また、当該離陸時の風は風向・風速限界内にあった。

浮揚までの滑走距離算定図

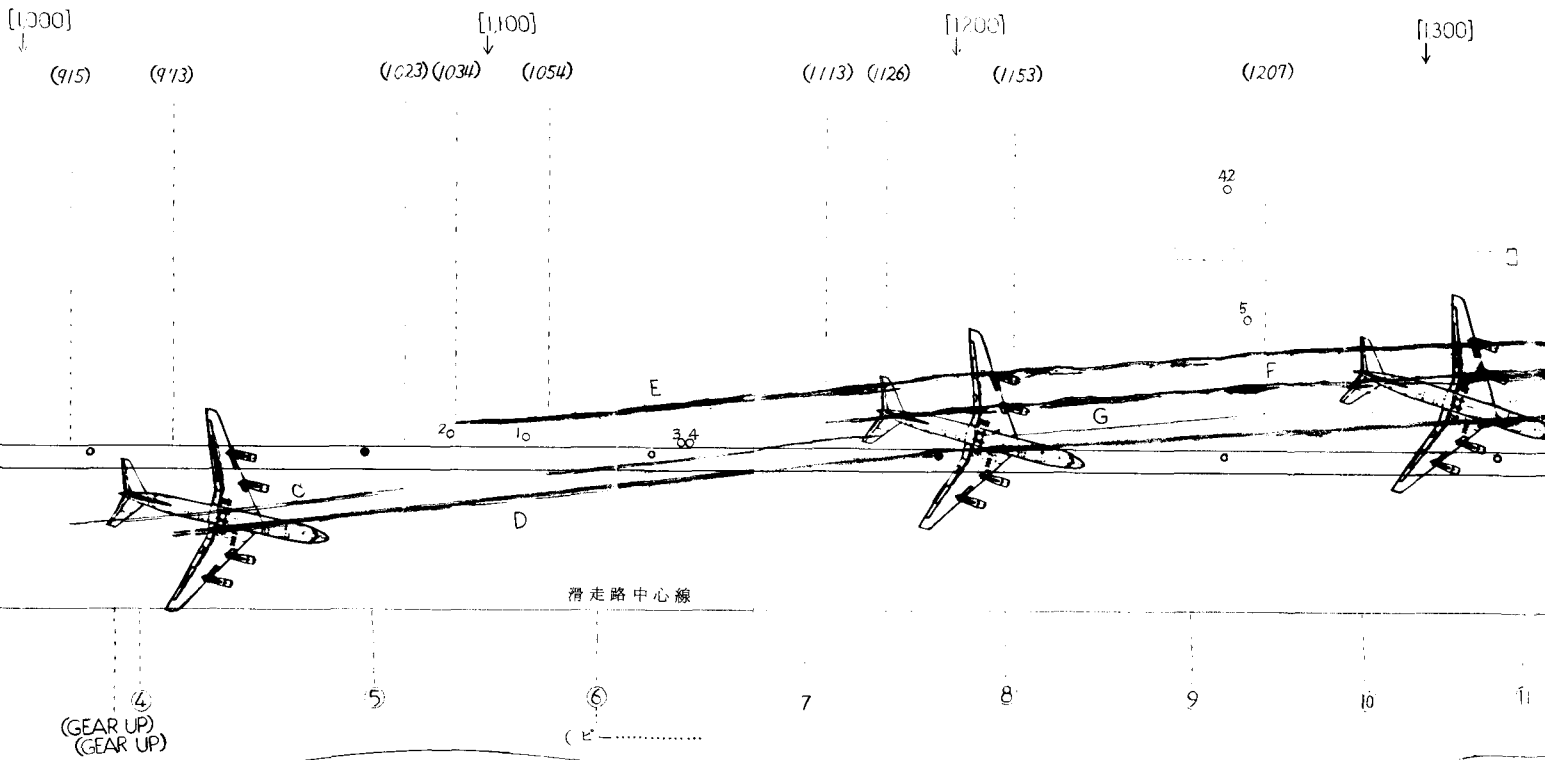
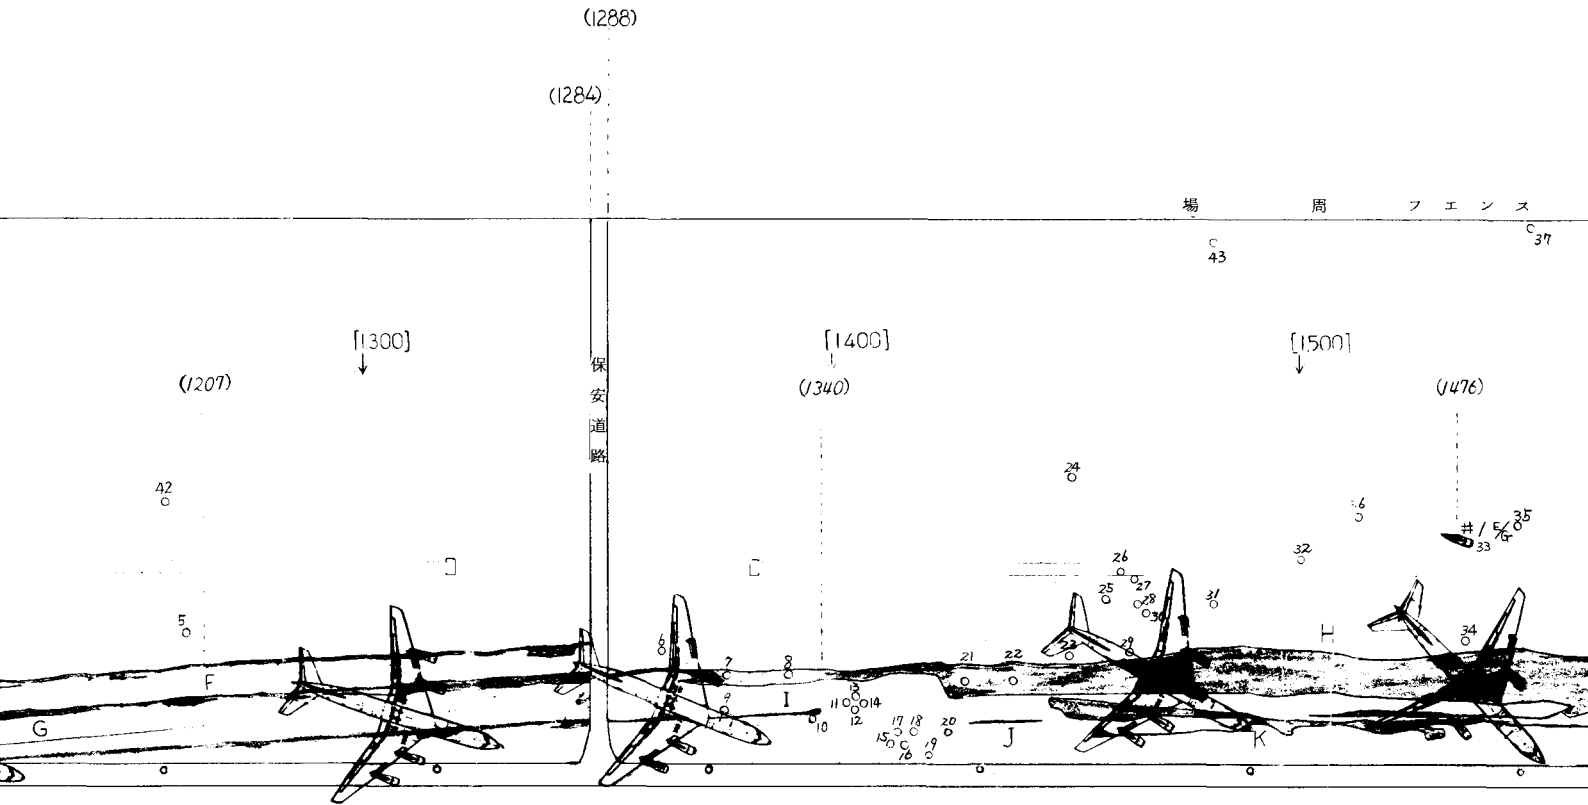
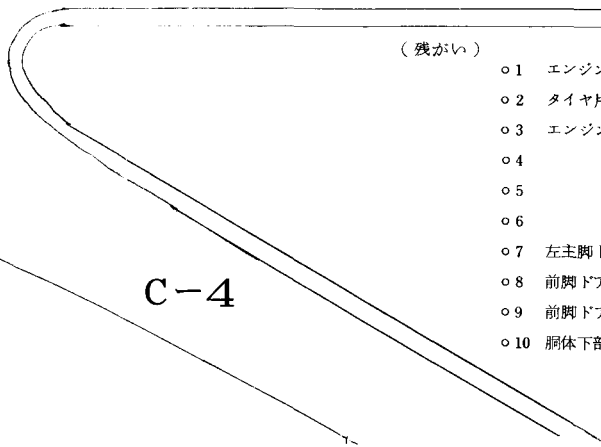
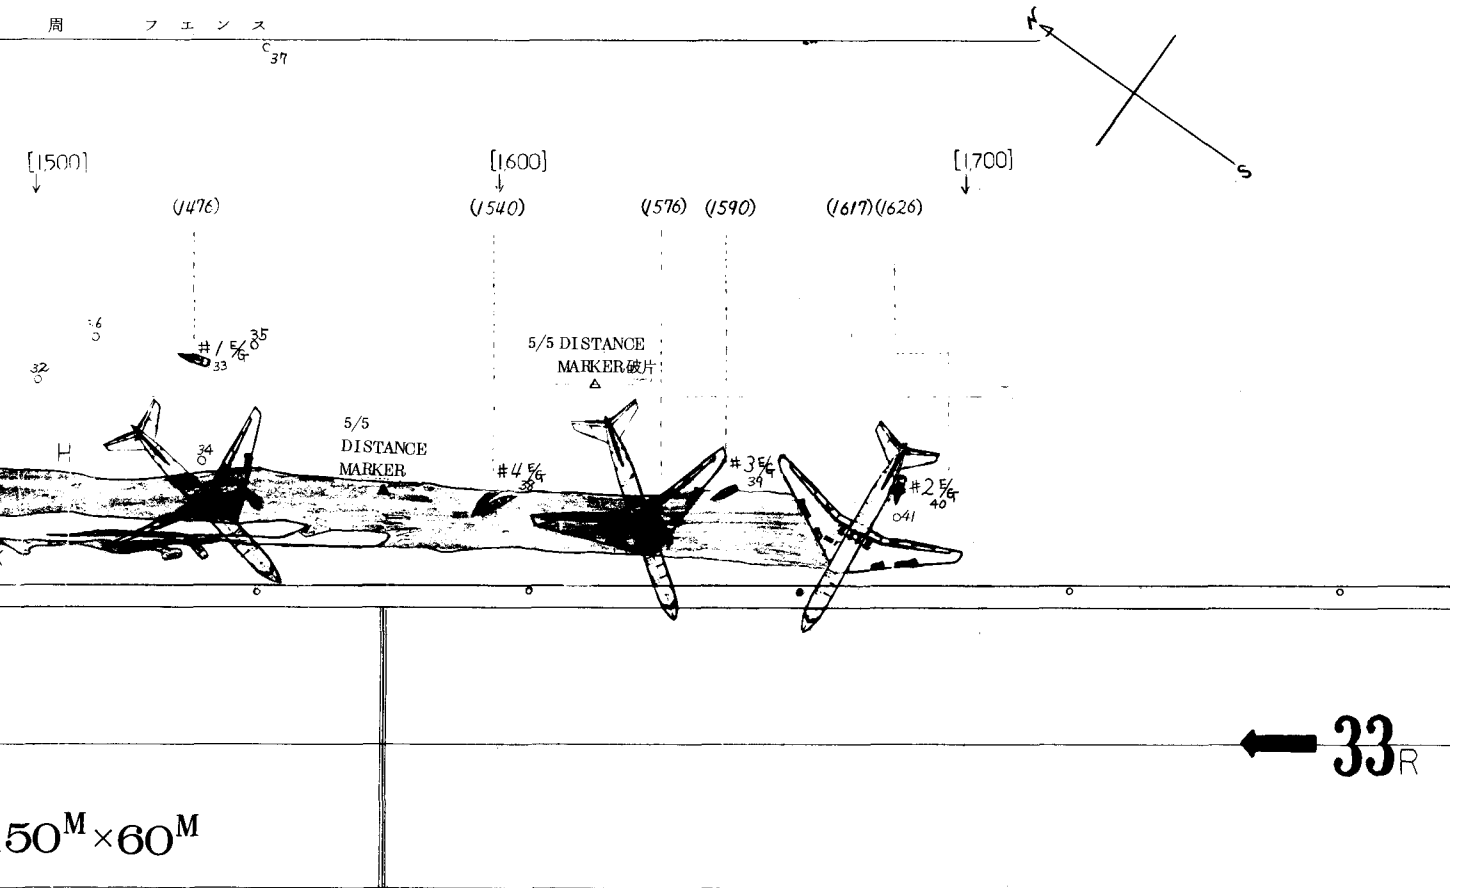
付図 3

同機は、機首上げ姿勢で左傾斜したまま沈下し、滑走路左側端（滑走路15L末端から約900メートル）付近に左主翼端の後縁とNo.1エンジンの後部下面を接地し、次いで付図3に示す痕跡を滑走路面に残したのち、滑走路15Lの末端から約1,200メートルの滑走路の左側に逸脱した。その後、同機は左主脚及び前脚が引込み、右主脚が折損分離したのち、4基のエンジンを次々に脱落させ、機体下面を損傷しながら草地帯を約450メートル逸走したが、この間、機首を徐々に右へ偏向させ、滑走路15Lの末端から1,665メートル付近の滑走路左肩に機首方位268度で機首部を乗りあげ、かく坐停止した。火災は発生しなかった。

また、同機の浮揚推定位置は、誘導路C-6とC-5（付図-3参照）のほぼ中間点となり、これは目撃者の口述する同機の浮揚推定点とほぼ合致する。

RP-C803事故現場見取図

(痕 跡)

- A 左主翼端擦過痕
- B #1 エンジン後部下面
- C 左主脚輪及び脚ドア
- D 右主脚輪及び前脚輪
- E #1 エンジン
- F #2 エンジン
- G 左主脚ドア
- H #2 エンジン及び左側フラップ
- I 機首下面
- J #
- K 右側フラップ及び#3・#4 エンジン
