阪急航空株式会社所属
ベル式47G3B1型JA7592
に関する航空事故報告書

昭和53年6月15日

航空事故調査委員会議決（空委第21号）

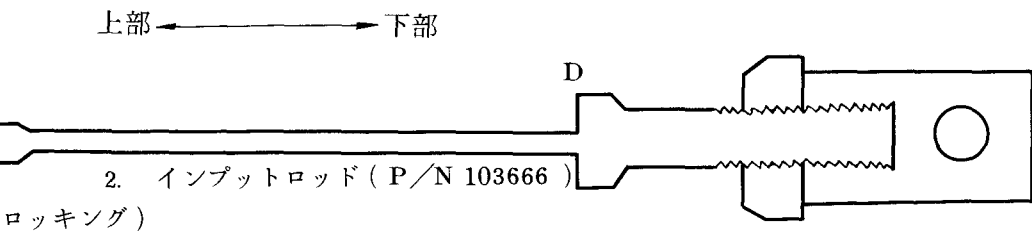
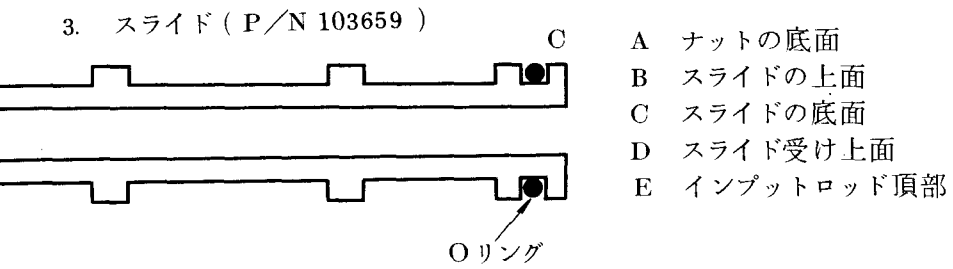
(ロ) 正規の状態

バルブの組立て及び調整) 上図 3 に 2 をそう入し、E と B のネジ部で C と D の参照) を規定値に調整したのち、2 が変位しないように A を固定する。

隙 (ダブルロック状態間隙なし) C・D間隙 (規定値 0.004 ~ 0.008 インチ)

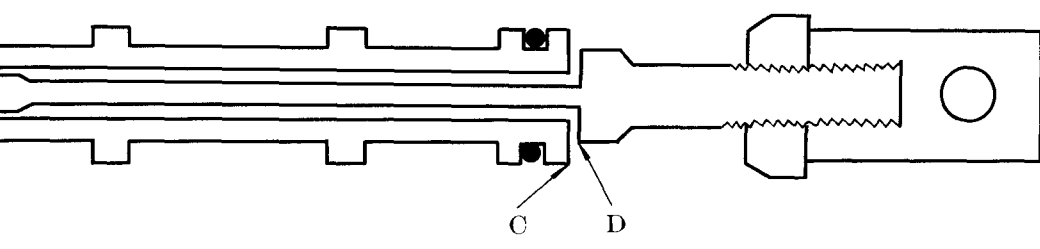
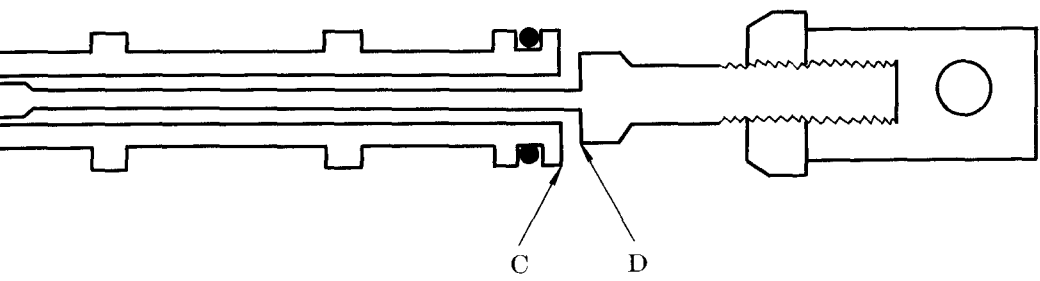
(ハ) 事故当時の状態

上記過程における同機のラテラル用パワーシリンダの内部欠陥は、3.1.2.3の試験結果から、パイロットバルブのスライドが規定の位置より上方へ変位したこと、即ちパイロットバルブのC・D間隙が0.013インチ（操縦性に影響が現れない最大間隙）を超え、0.014インチにまで増大された状態にあったものと推定され、また機長は、当該欠陥により生じたサイクリックステックによる左への操作が重くなるという操縦性の異常事態から回復するため、この時点で3.1.2.4に述べたように非常措置としてハイドロリックシステムスイッチをOFFとし、油圧から手動への操縦に移行していたことが考えられる。

(0.014 インチ) — 計 0.030 インチ — C・D間隙 (0.016 インチ)
 (スライド可動 (上下) 範囲)
