大洋航空株式会社所属 セスナ式172M型JA3781 に関する航空事故報告書

昭和53年7月13日

航空事故調査委員会議決（空委第23号）

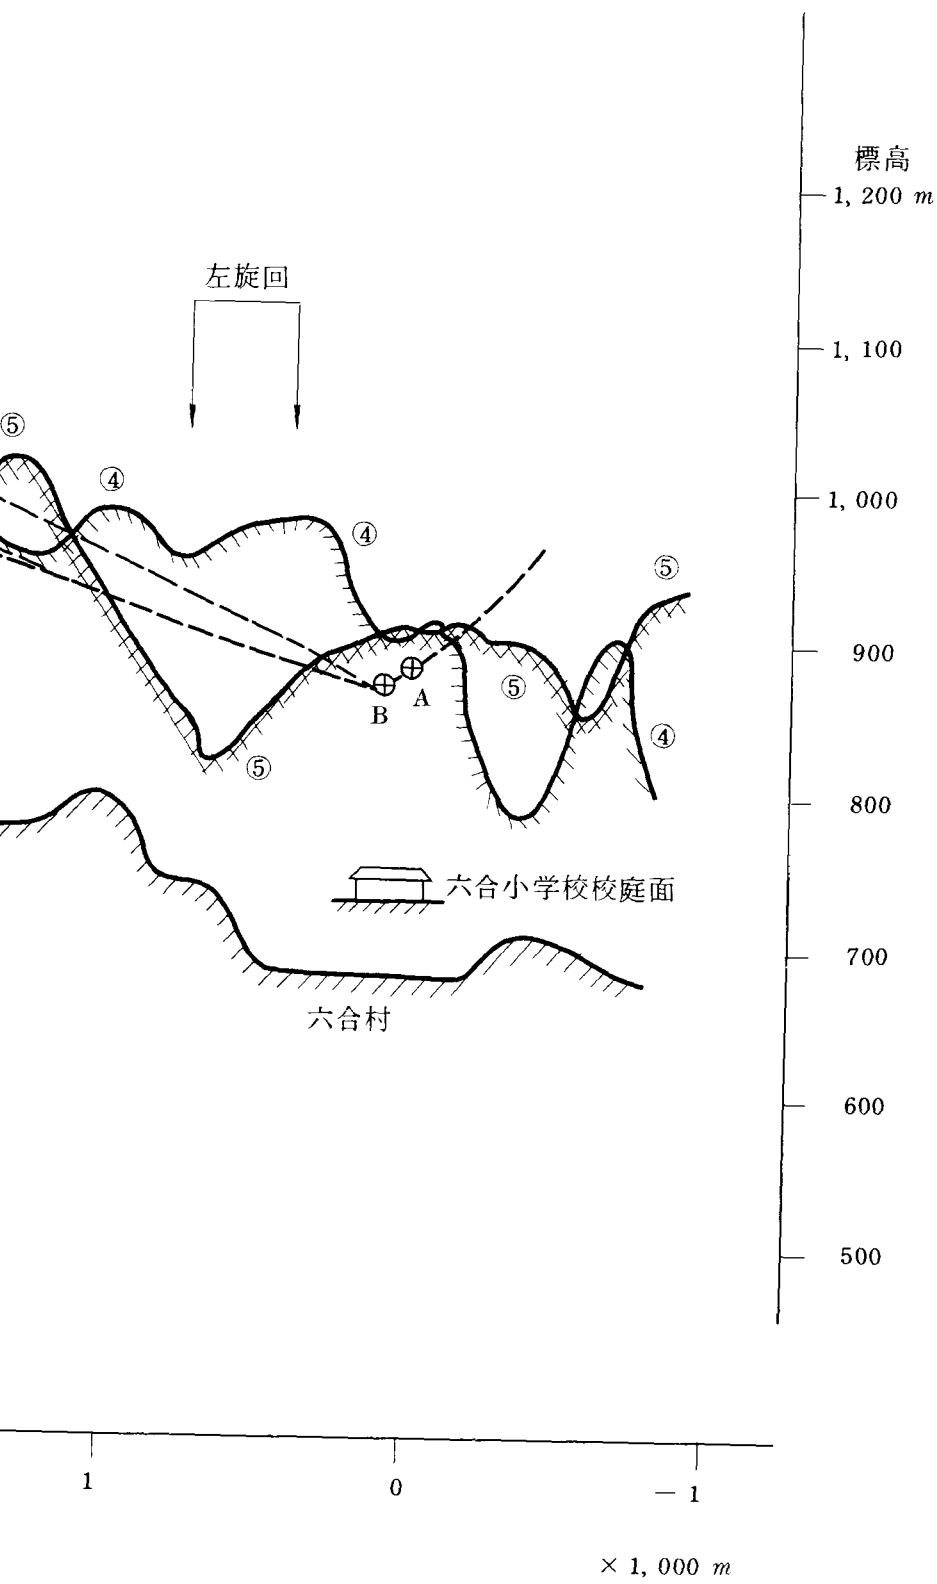
付図 2

当該機と同型式機の飛行試験結果及びセスナ社の資料から、同機が写真撮影後左上昇旋回に移り、旋回終了後 V_x で直線飛行（事故当時の推定追風成分1.5メートル/秒を考慮）したとすると付図2の①～②の飛行経路となる。また、前記の飛行試験結果等から、同機はフラップ上げ形態の V_x で上昇した場合にのみ最大上昇角が得られ、フラップ下げ形態での上昇の場合は上昇角が減少するものと認められる。

機長の口述及び飛行試験結果等から、同機の墜落地点を起点として逆算した推定飛行経路は付図1及び付図2の③となる。

機長は、小雨川の沢に沿って上昇中、上り勾配の地形に惑わされたこと及び上昇しようという意志が強く働いたことが重なって、同機を過大な機首上げ姿勢とし、対気速度を V_x 以下に徐々に低下させたものと推定され、これにより同機は付図2の①～②の飛行経路よりはやや低い③の経路で飛行したものと推定される。また、同機が毎分100フィート前後の降下率を示した時期には、指示対気速度は48～45マイル/時に低下していたものと推定され、機長のその後のフラップ下げ操作によっても顕著な高度獲得はできなかったものと推定される。
